Grustaket 10A, 7654 VERDAL

**Attraktiv selveierleilighet med  
tilbaketrukket beliggenhet i 1. etg.  
Gode solforhold. Vannbåren  
varme. Byggeår 2002.**

# Attraktiv selveierleilighet med tilbaketrukket beliggenhet i 1. etg. Gode solforhold.

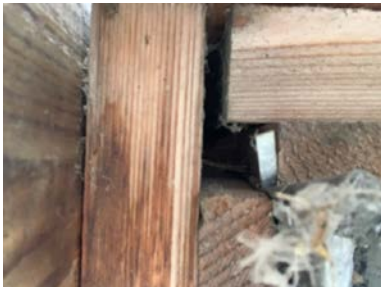
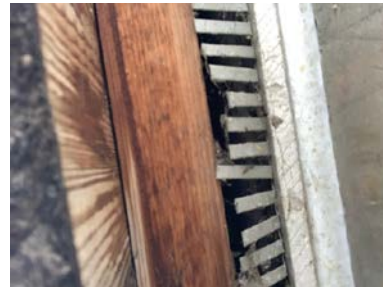
Registrert avvik ved smådyrsperre bak kledning stedvis.

Det er ukjent vedrørende beslags-løsning over vinduer.  
Eldre vinduer og innsettsdetaljer øker faren for skjulte skader som følge vanninntrengning over tid i tilstøtende konstruksjoner.  
Dette lar seg som oftest ikke oppdage uten inngrep.  
Kjøper gjøres oppmerksom på dette.

Det er behov for utbedringer av smådyrsperre.

Utføre nærmere kontroll av vindspærre bak kledning.

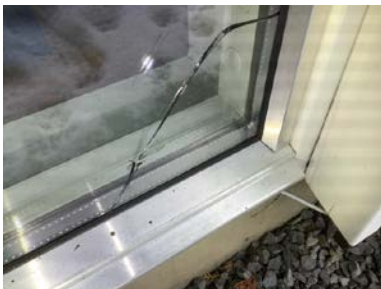
Registrert sprekke i glass i nederste glassfelt.

Glass må byttes.

**Kostnadsestimat: Under 20 000**

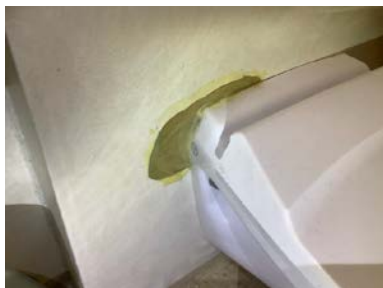
Registrert løs våtromstapet med hull i denne inne i dusjsonen, oppsprekking i skjøt. Mangler våtromstapet ved innebygd sistene, etablert silikon i dette området.

Anbefaler etablere et dusjkabinett med tett bunnramme og vegger samt kontrollert avrenning fra dette, videre bør det utføres jevnlig rens av sluk for å holde denne åpen til en hver tid.

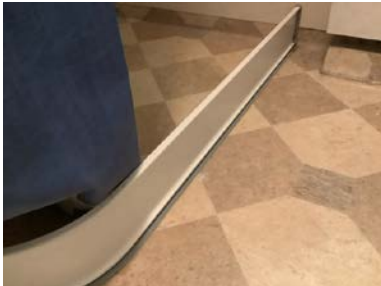
### 1 TG 2 Overflater Gulv

- Det er påvist avvik i fallforhold til sluk i forhold til krav i forskrift på byggetidspunktet.

Registrert at bunnramme ved dusjsonen er tett, dette er uheldig med tanke på lekkasjevann i fra andre vanninstallasjoner på badet ikke renner ned i sluket. Som et forebyggende tiltak bør det vurderes å etablere en slisse / drengåpning i bunnramma.

Anbefaler etablere et dusjkabinett med tett bunnramme og vegger samt kontrollert avrenning fra dette, videre bør det utføres jevnlig rens av sluk for å holde denne åpen til en hver tid.

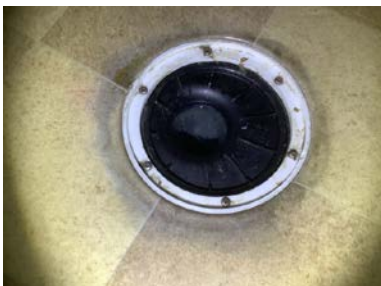
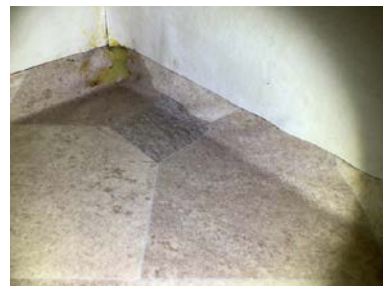
### Sluk, membran og tettesjikt

Registrert rift / skader i belegg.

Misfarging belegg rundt sluk, løst belegg ved oppbrett inne i dusjsonen samt at det er etablert silikon i hjørnet på oppbrett vegg inne i dusjsonen. Etter som vinylbelegg er membran, sammenfaller punktet med registrert avvik under punkt ``Overflater Gulv``

Anbefaler å etablere et dusjkabinett med kontrollert avrenning fra dette samt utføre jevnlig rens av sluk for å holde denne åpen til en hver tid.

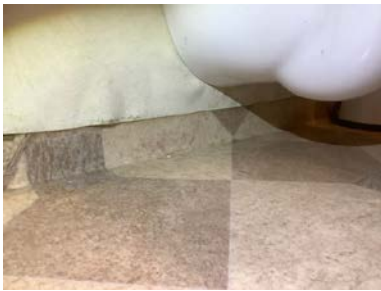
### Sanitærutstyr og innredning

- Det er ikke påvist tilfredsstillende løsning for å synliggjøre lekkasje fra innebygget sistene.
- Det er avvik:

Det ble registrert at innredning er fuktpåkjent / oppsvellet.  
Skade i servant.

- Tiltak:
- Uten dreneringsløsning/lekkasjesikring kan lekkasjer pågå over lang tid uten å bli oppdaget. Dette kan føre til omfattende fuktskader i omkringliggende byggematerialer.

Innredning fungerer med dette avviket, men anbefales byttet dette med tanke på lette renhold.

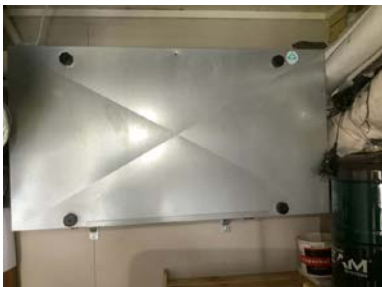
Avvik: • Det er ikke påvist tilfredsstillende el-tilkobling av varmtvannstank iht. gjeldende forskrift. Det er påvist at varmtvannstank er over 20 år Varmtvannsbereder er tilkoblet med plugg (støpsel). Det anbefales fast tilkobling uten plugg, da det ofte oppdages varmgang (lysbue) i slike overganger med høy belastning. Dette kan igjen medføre brann.

- Det bør etableres tilfredsstillende el-tilkobling etter gjeldende forskrift.
