Seljebergan 15, 9300 FINNSNES

**Leilighet i toppetasjen med  
nydelig panoramautsikt og  
utvendig screens - to soverom,  
heis og parkering i garasjeanlegg.**

# Tilstandsrapport

## BOLIGBYGG MED FLERE BOENHETER

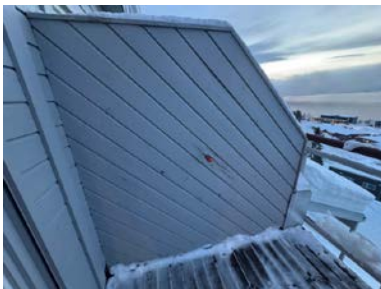
Terrassedekket er værslitt, og det er råteskader i leveggen.

Råteskader.

Terrassedekket bør vedlikeholdes, og råteskader i leveggen må utbedres for å forhindre ytterligere forringelse av materialene og redusert levetid. Dersom tiltak ikke iverksettes, kan dette føre til økt risiko for fuktskader, svekket konstruksjon og behov for mer omfattende reparasjoner på sikt.

**Kostnadsestimat: Under 20 000**

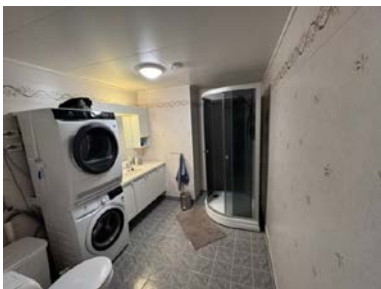
Bad fra byggeår med fliser på gulvet og våtromsbelegg på veggene. Rommet inneholder WC, innredning med servant, dusjkabinett og opplegg for vaskemaskin. I tillegg er vannfordelerskapet med stoppekranen plassert på badet. Aktuell byggeforskrift er tekniske forskrifter i perioden 1997-2010. Dokumentasjon: ingen dokumentasjon.

Badet.

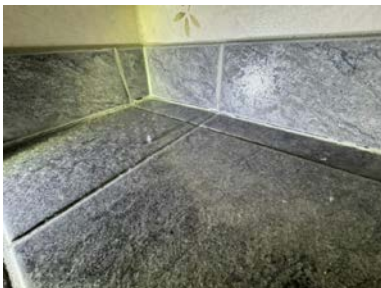
Badegulvet er oppbygd med påstøp over trykkfast isolasjon. Det er sprekk i flisen i overgangen mellom gulv og vegg.

Det er påvist stedvise riss i flisfugene.

Slike riss og sprekker kan indikere bakenforliggende fuktskader, og konstruksjonen bør observeres jevnlig for å vurdere utvikling.

Eksempel på sprekker i overgangen mellom gulv og vegg.

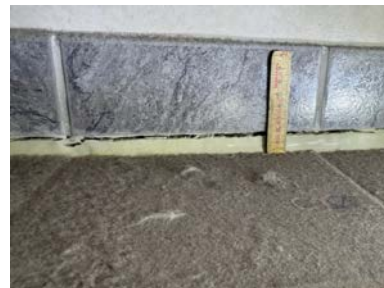
Eksempel på sprekker i overgangen mellom gulv og vegg.

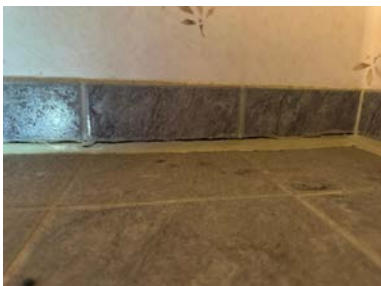
Eksempel på sprekker i overgangen mellom gulv og vegg.

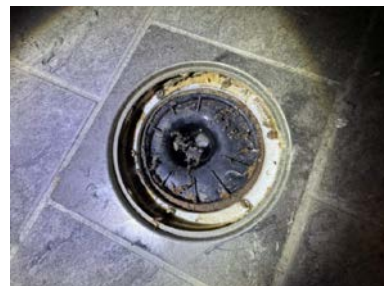
Høydeforskjellen fra topp slukrist til gulv/synlig topp membran ved dørterskel er mindre enn anbefalt, noe som gir økt risiko for vannlekkasje ut av våtrommet ved eventuell vannansamling på gulvet. Det bør vurderes tiltak for å utbedre dette for å redusere risikoen for fuktskader i tilstøtende konstruksjoner.

Sluk.

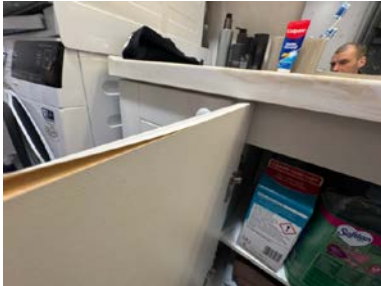
Løs folie.

Folien på skapdøren bør festes eller byttes for å hindre videre skade og forringelse av innredningen. Dersom tiltak ikke utføres, kan det føre til ytterligere avskalling og redusert levetid på skapet.

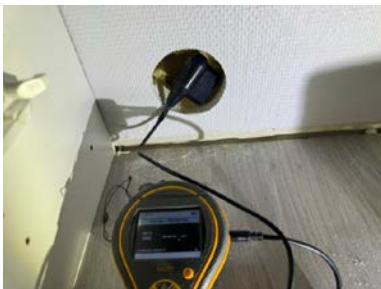
Hulltaking er foretatt uten å påvise unormale forhold. Hulltaking er foretatt fra soverommet mot dusjkabinett. Fuktkvotemåling (vekt%) i konstruksjonen ble ikke registrert. Våre fuktmålere angir ikke fuktverdier lavere enn 6vektprosent.

Fuktmåling.

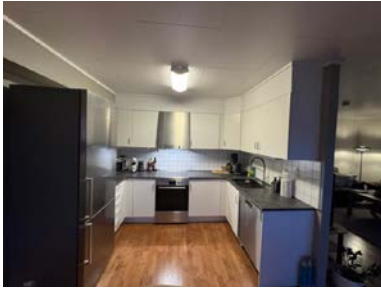
Kjøkkenet har innredning med glatte fronter. Benkeplaten er av laminat. Det er avsatt plass til hvitevarer. Jeg anbefaler at skapdører justeres.

Kjøkkeninnredning.

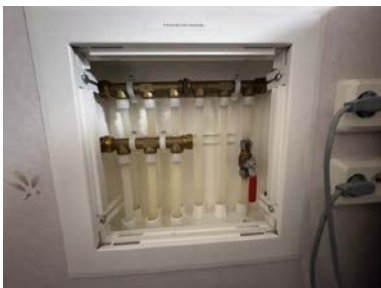
Rør-i-rør system avsluttet i fordelerskap på bad. Stoppekranen er plassert i rørfordelerskapet på badet og funksjonstestet.

Fordelerskap.

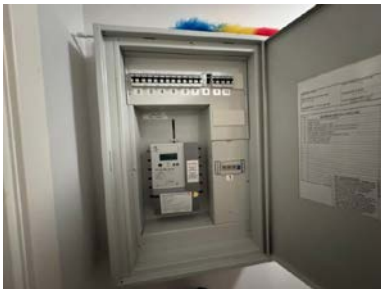
**Ja** Det anbefales at det gjennomføres el-takst på anlegget slik at hele anlegget er gjennomgått etter NEK 405-20. Årsaken til anbefalingen er at det er utført arbeider på det elektriske anlegget som mangler dokumentasjon samt at det ut fra alderen på anlegget og dets komponenter vil være avvik som en bygningssakkyndig ikke vil avdekke ved visuell kontroll. En eltakst skiller seg fra elkontroll ved at eltakst også kan omhandle økonomiske forhold. En eltakst vil ha som formål å sette en økonomisk kostnad for å korrigere en uønsket tilstand på det elektriske anlegget. Bestemmelsene i Avhendingslova til dokumentasjon av tilstand har blitt skjerpet. Både selger og kjøper vil derfor dra stor nytte av å ha en uhildet rapport fra sertifisert fagperson å unngå fremtidige konflikter.

Sikringsskapet.
