Skjoldingsneset 88, 5337 RONG

**Flott og moderne funkisbolig fra 2012 med storslått sjøutsikt, dobbel garasje, rause og solrike utearealer!**

# Flott og moderne funkisbolig fra 2012 med storslått sjøutsikt, dobbel garasje, rause og solrike

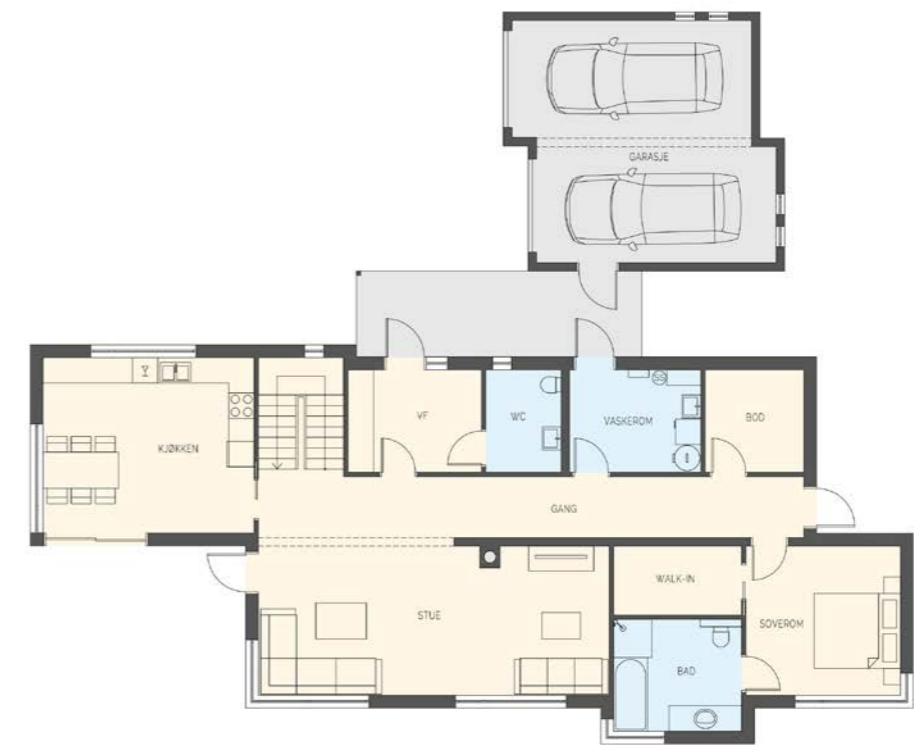
1. etasje

# Plantegning

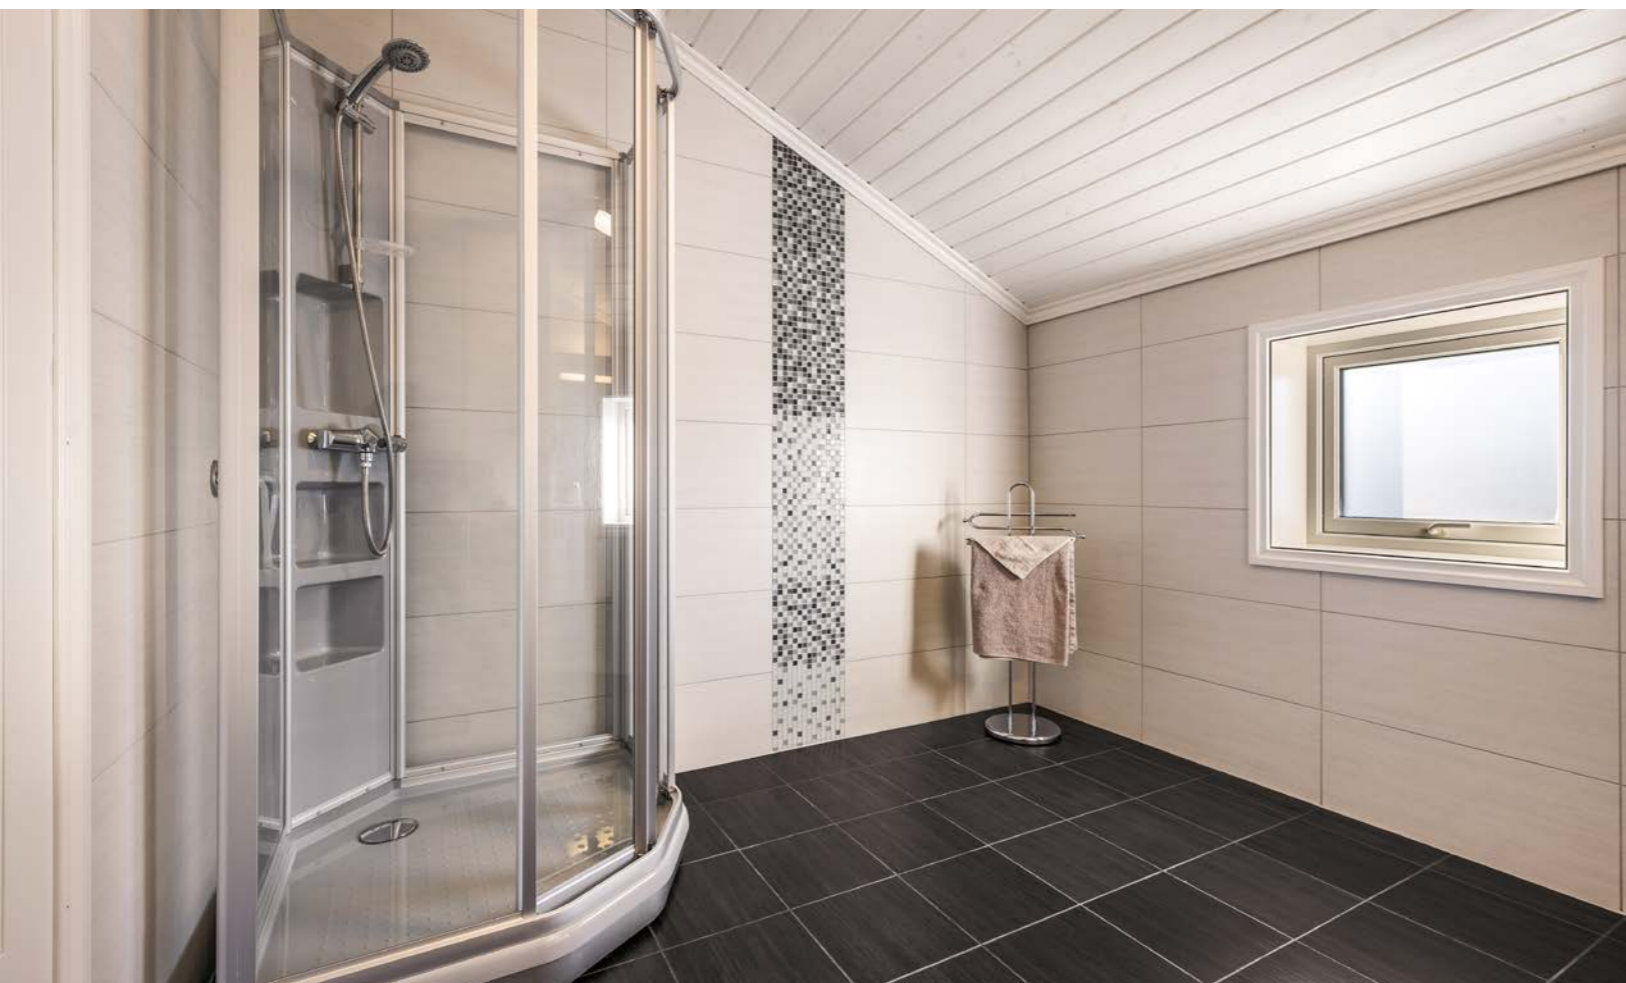
2. etasje

# Planløsning

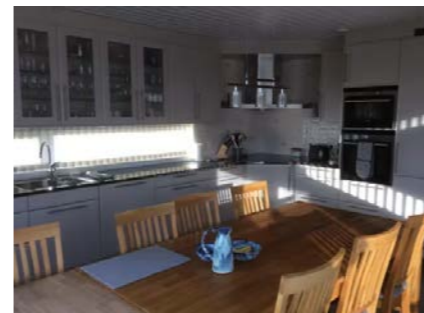
**6.12 Kjøkken**

Romslig kjøkken med spiseplass.

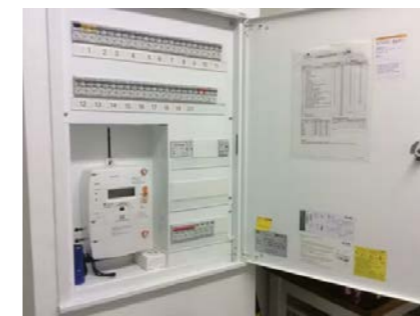
## 6.17 Elektrisk

Sikringskap på vaskerom.

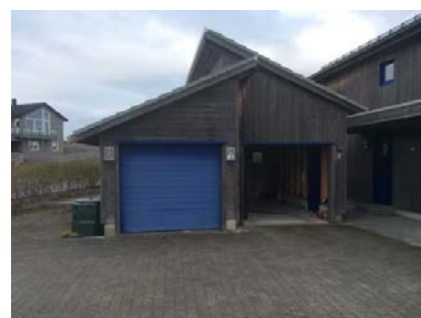
### 6.25 Øvrig: Garasje

Øvrig: Garasje: Oppsummering: Tg2 grunnet kondensering på vegger og mugg. Det er nymontert 4 stk ventiler for å øke luftgjennomstrømning og derav utlufting av garasje. Anbefalte tiltak: Det bør avklares om kondens i tak skyldes lekkasje eller kondens. Her var ikke lufteluker på min første befaring, men tømmer hadde montert dette etter råd fra meg. Befaring nr 2 er for tett opptil nymonteringsdato på lufting, så jeg kan ikke avklare om dette er et forhold som bedrer seg nå selv.

Dobbel garasje.

| Det bør avklares om kondens i tak skyldes lekkasje eller kondens. Her var ikke lufteluker på min første befaring, men tømmer hadde montert dette etter råd fra meg. Befaring nr 2 er for tett opptil nymonteringsdato på lufting, så jeg kan ikke avklare om dette er et forhold som bedrer seg nå selv. | |

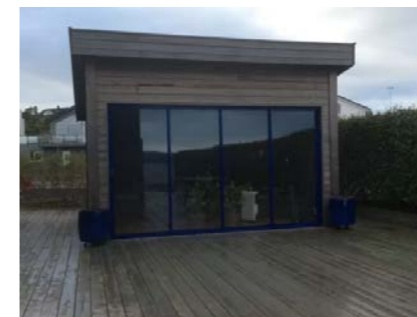
### 6.26 Øvrig: Utestue

Utestue.
