Kong Haakons veg 53, 4345 BRYNE

**Innbydende rekkehus med god  
standard og attraktiv beliggenhet  
2 soverom - Carport**

Befaringsdato: 30.10.2025

Rapportdato: 03.11.2025

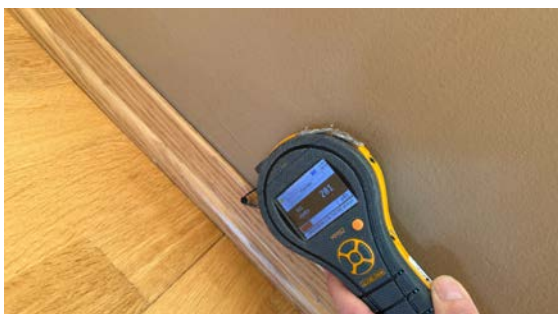
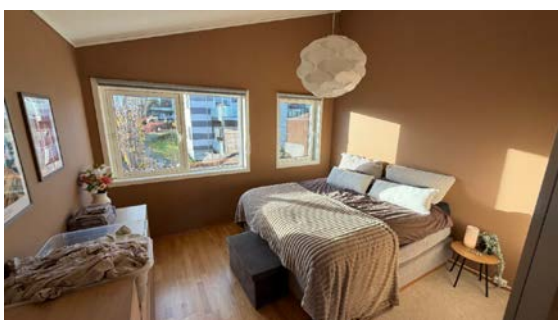
- Det er påvist andre avvik:

Registrert høyere fuktverdier i nedre del av veggoverflate samt parkett underliggende soveromsvindu 2. etasje sør.

Ift. svelling i vindusforinger antas skade å kunne tilbakeføres til inndrev av nedbør når vindu har stått i luftstilling.

Soverom 14,35 m2(skadet/fuktig parkett og veggflate ca 1 m2).

Det er registrert noe svelling i enkelte andre vindusforinger, uten at det registreres følgeskade i omliggende gulv/vegg.

Skiftet av skadet overflater, tørke av konstruksjon.

Omfang er ikke fullstendig avdekket. Eier opplyser at skade er meldt inn til forsikringsselskap og vil bli utbedret. Konferer med eier for nærmere informasjon ift. utbedringen.

**Kostnadsestimat: 20 000 - 100 000**

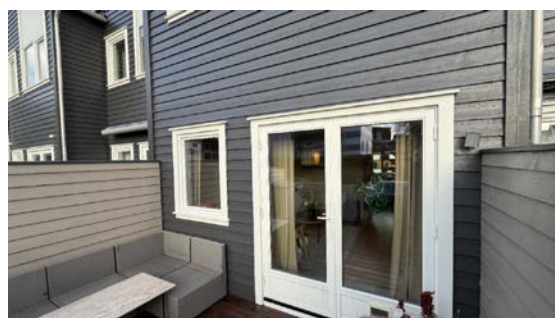
## ! TG 3 Dører

Bygningen har malt hovedytterdør og aluminiums balkongdør.

- Det er påvist dører som er vanskelig å åpne eller lukke.
- Det er påvist andre avvik:

Terrassedør henger og tar i karm, behov for mindre justering. Ingen registrert følgeskade.

Registrert svelling, misfarging og høyere fuktverdier i parkett, terskel og foring tilknyttet terrassedør sør.

Nærmere kontroll/utbedring av tetting omliggende terrassedør. Utskiftning av skadet foring.

**Kostnadsestimat: Under 20 000**

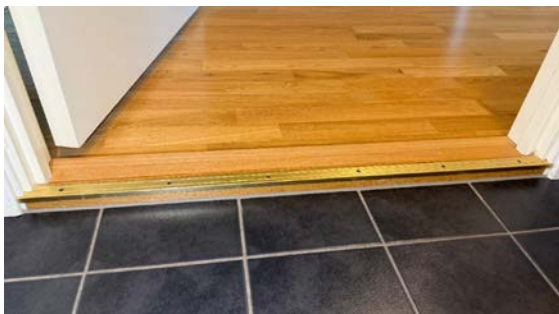
Det er påvist at noen fliser har bom (hulrom under). Det er påvist avvik i fallforhold til sluk i forhold til krav i forskrift på byggetidspunktet.

- Andre tiltak:
- Selv om bom eller hullrydd ikke alltid er et umiddelbart problem, bør det overvåkes nøye før eventuell utvikling i sprekker i flisfuger e.l. oppstår. Dette må en foreta tiltak for, for å begrense utviklingen.
- Til tross for avviket i fall/høydeforskjell til sluk, vil gulvet fortsatt kunne lede vann mot sluket, men med redusert effektivitet. Dette kan potensielt øke risikoen for vannansamling i enkelte områder av badet. Bom reduseres levetid og skader kan lettere oppstå. Dette kan utbedret med bi-imp eller lignende, ingen umiddelbart behov tiltak.

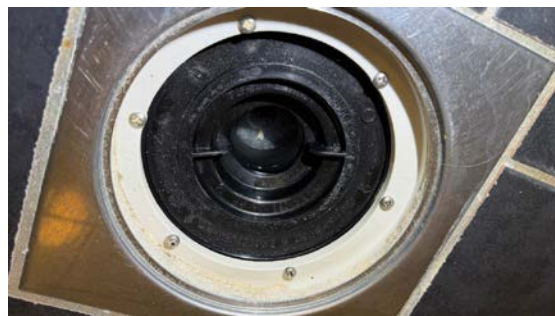
Membran er ikke synlig ført under klemring i sluk, og er ikke synlig som oppbrett i dørterskel grunnet overgangslist. Mangelnde oppbrett og tilslutning kan føre til fuktskader, anbefales nærmere kontrollert.

- Det er viktig å merke seg at levetiden til en membran varierer basert på kvalitet, installasjon og bruk. Eldre membraner kan bli sprø og sprekke opp, noe som fører til at de mister sin vanntettende funksjon. Dette kan resultere i vannlekkasjer gjennom vegger og gulv og fuktskader.
- Det må gjøres nærmere undersøkelser.

Nærmere kontroller av tilslutning membran/klemring, samt oppbrett at oppbrett i dørterskel er ivarettatt.
