# Flott og moderne 3-roms med solrik, innglasset balkong

Befaringsdato: 26.03.2025

# Tilstandsrapport

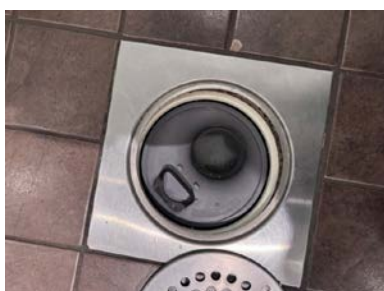
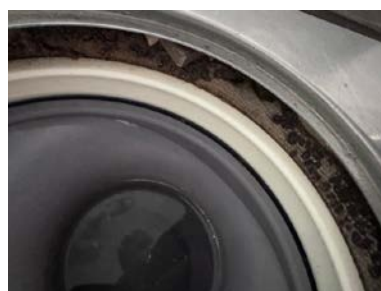
### Sluk, membran og tettesjikt

Badet sluk er montert i dusjsone, og er synlig tilknyttet en membranmansjett for toppmembran for en tett overgang mellom gulvmembran og sluket. Baderomskabinen har en Sintef Teknisk Godkjennelse som er lagt til grunn for videre vurdering av badets fuktsikring/tettesjikt ettersom dette ikke var mulig å vurdere fysisk på befaringen da dette er skjulte konstruksjoner bak flisene.
