Lægern 32, 8730 ALDERSUNDET

**Hytte med anneks/uthus i
majestetiske omgivelser ved
Vassvatnet.**

Befaringsdato: 28.08.2025 Rapportdato: 10.09.2025 Oppdragsnr.: 20914-4155 Eiendomsverdi/PropCloud ref nr: HQ1664

Autorisert foretak: Motakst AS Sertifisert Takstingeniør: Marius Høgås Vår ref: Marius Høgås

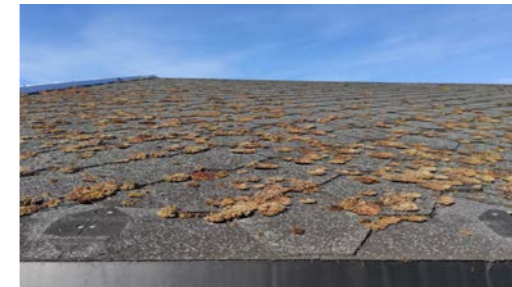
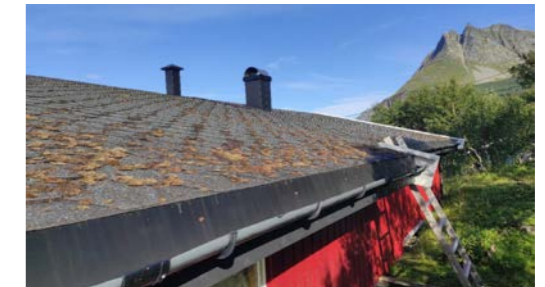
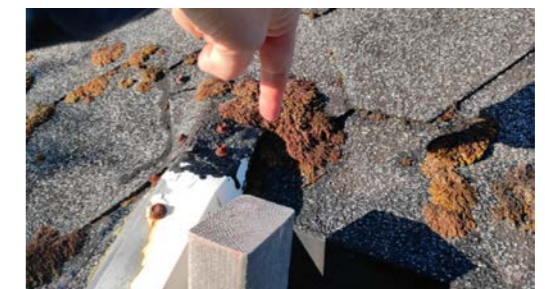
Avvik: • Det er påvist skader eller avvik på selve taktekingen.
• Taktekingen har mose og slitasje på grunn av elde.

Tektekingen har stedvis synlige skruer og spiker, og noen av disse har rustskader.

Det er utett i overgangen mellom teking og vindskibeslag, taktroen i dette området er råteskadet.

Kostnadsestimat: 50 000 - 100 000

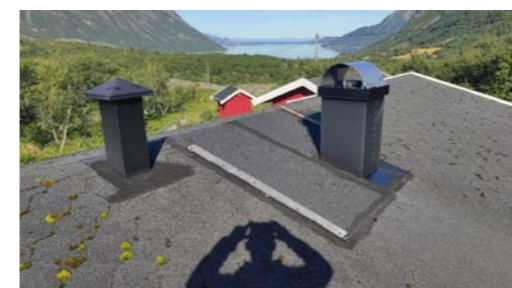
Avvik: • Det mangler tilfredsstillende adkomst til pipe

Takstige skal være monteret på alle tak som har helling utover (mer enn 6 grader), der feiing foregår fra tak.

Takstige som benyttes skal være typegodkjent og må monteres i henhold til monteringsanvisning fra produsent av stigen. Takstigen skal være festet i bærende konstruksjon (takstoler). Takstiger av tre, eller takstiger som er festet med bøyle over mønet eller i kjetting rundt pipe er ikke godkjent.

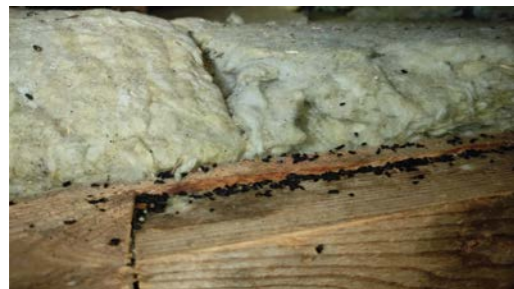
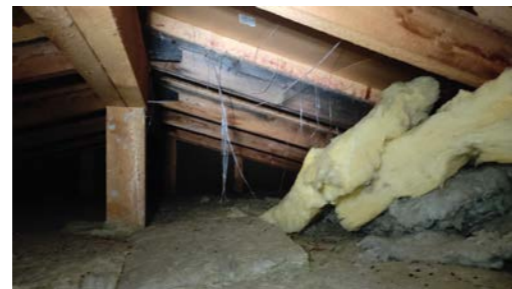
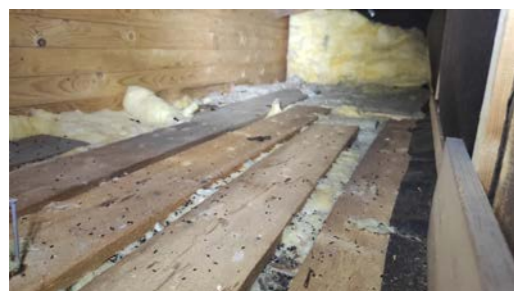
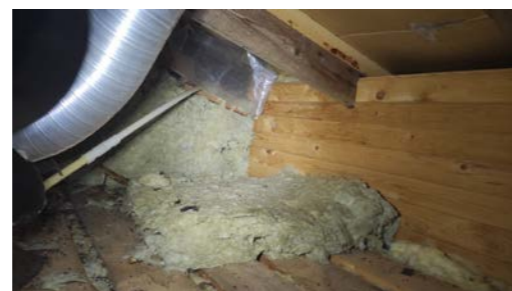
Det ble fuktmålt i takkonstruksjonen ved befaring, og det ble ikke registrert forhøyede fuktverdier.

Vurdering av avvik:

Det anbefales å montere ny dampsperre. Dampsperran hindrer varm, fuktig inneluft fra å trenge inn i konstruksjonen og skal alltid ligge på den varme siden av isolasjonen. Manglende dampsperre eller utettheter kan forårsake kondens og mulige skader.

Det bør gjennomføres ytterligere undersøkelser for å få kartlagt det eventuelle skadeomfanget skadedyr kan ha påført.

Det bør tettes tilfredsstillende rundt avtrekksrøret til ventilatoren for å forhindre at kondensvann kan renne inn via gjennomføringen.

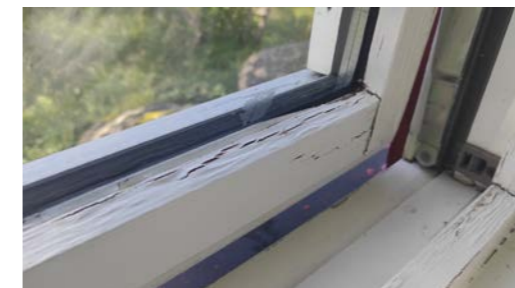
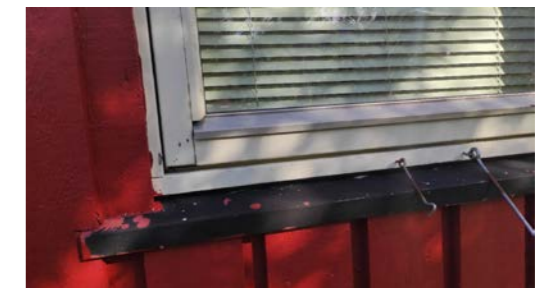
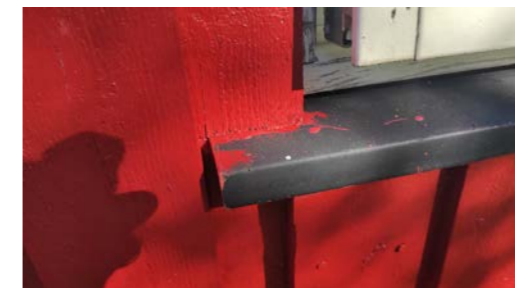
Omrammingen bør monteres minimum 6 mm fra vannbrettet for å unngå vannoppsug.

Det bør påregnes at enkelte vinduer må få utført vedlikehold.

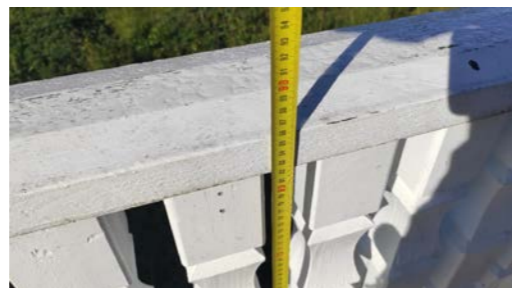
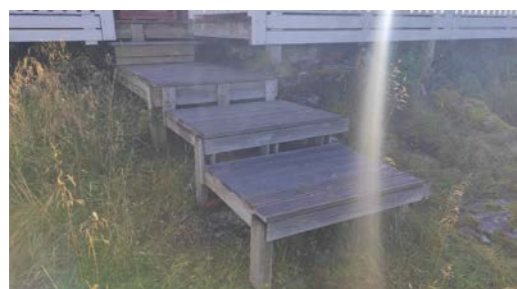
- Det er påvist fukt-/råteskader i konstruksjonen.

- Råteskadede konstruksjoner må skiftes ut.

Overflatebehandling av rekkverk må påregnes.

Kostnadsestimat: 10 000 - 50 000

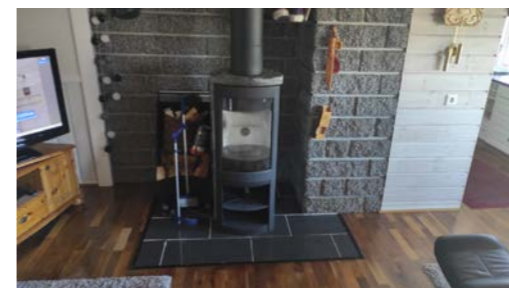
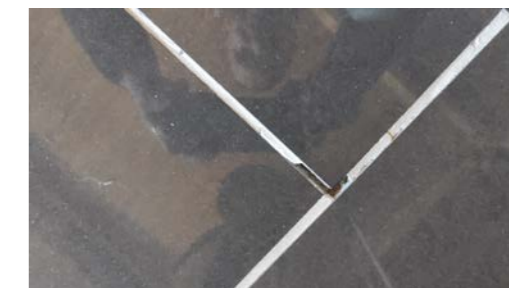
- Det er påvist andre avvik:

Flisene foran ildstedet er løse, og det er sprekker i fugene.

Flisene må festes tilfredsstillende til underlaget.

Etablering av nye fuger må påregnes.

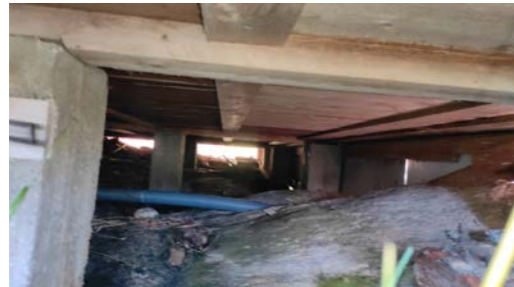
TG 1 Kryp Kjeller

Bygningen har krypkjeller under trebjelkelag og stubbegulv.

Krypkjeller er kun vurdert i tilgjengelige deler. Krypkjeller regnes for å være en risikokonstruksjon som er utsatt for fukt- og råteskader i bunnsvill, trebjelkelaget og andre tilstøtende konstruksjoner, på grunn av fuktighet fra grunnen og kondensering ved temperaturforskjeller. Selv om det ikke er avdekket tegn på skader, betyr ikke dette nødvendigvis at det ikke foreligger skader i eller i forbindelse med krypkjelleren.

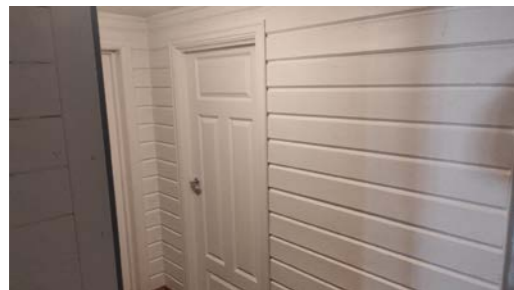
TG 1 Innvendige dører

Innvendig har fritidsboligen malte fyllingsdører.

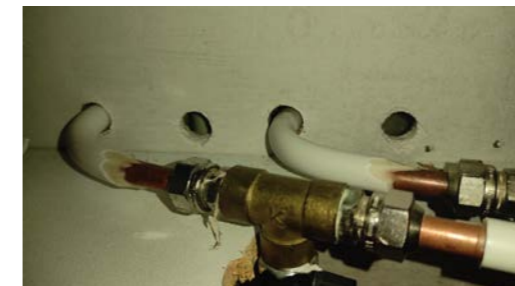
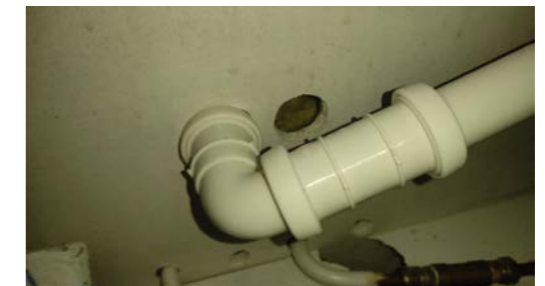
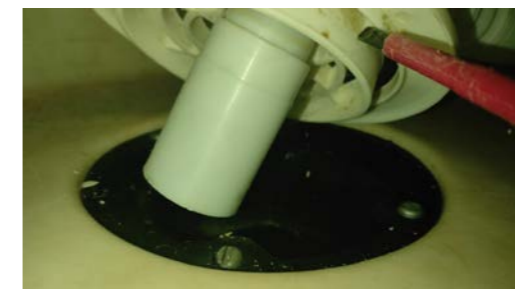
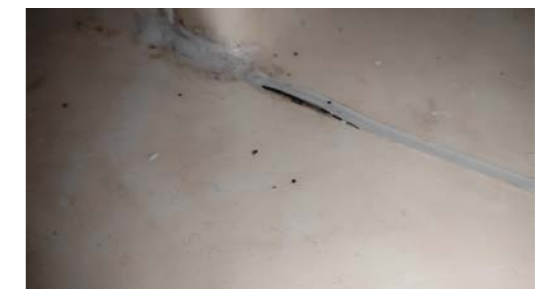
1. ETASJE > BAD

TG 2 Tilliggende konstruksjoner våtrom

Hulltaking er ikke foretatt da det allerede er påvist andre avvik i våtsonen.
Det ble fuktmålt direkte i trepanelen og fuktsøkt rundt sluket ved befaring, og ingen forhøyede fuktverdier ble registrert.

- Hulltaking er ikke foretatt da det allerede er påvist andre avvik i våtsonen.

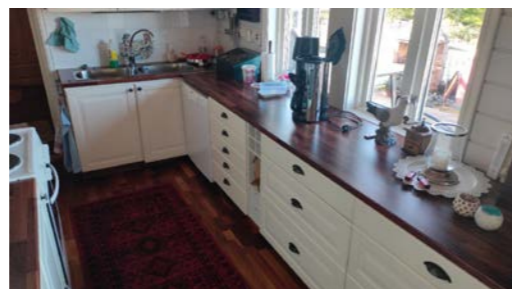
Kjøkkeninnredning av laminerte skrog med laminerte profilerte fronter, laminert benkeplate med nedfelt oppvaskkum i stål med ett-greps blandebatteri. Kjøkkenet er utstyrt med frittstående hvitevarer som kjøleskap, oppvaskmaskin og komfyr med koketopp. Det ble utført fuktsøk ved kjøleskap, oppvaskmaskin og vask. Det ble ikke registrert forhøyede fuktverdier.

Vannlåsen bør utbedres på en mer permanent måte.

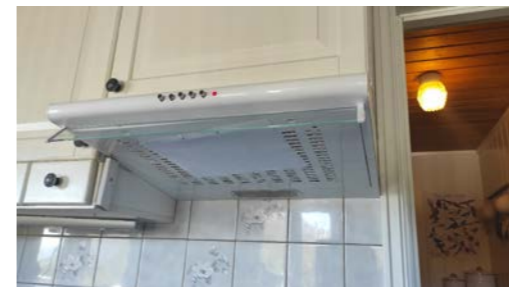
1 TG 1 Avtrekk

Det er kjøkkenventilator med avtrekk ut.

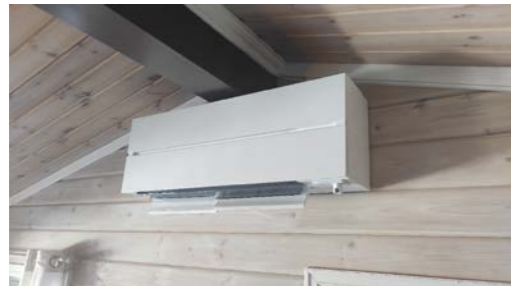
Vurdering av avvik:

- Anlegget må sjekkes av fagperson, som må utføre eventuelle tiltak på anlegget.

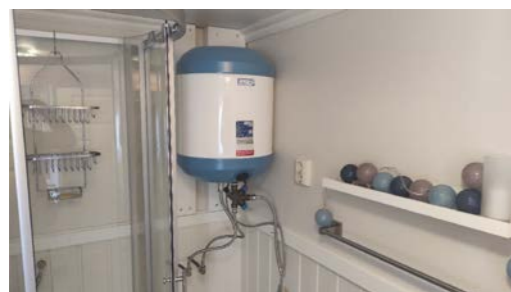
Vurdering av avvik:

Varmtvannsberedere må iht. NEK:400 monteres med fast el-tilkobling, men det var ikke krav på monterings tidspunktet.

- Det bør etableres tilfredsstillende el-tilkobling etter gjeldende forskrift.
- Det er ikke behov for utbedringstiltak siden tanken fungerer i dag, men ut ifra alder kan skader plutselig oppstå på eldre tanker.

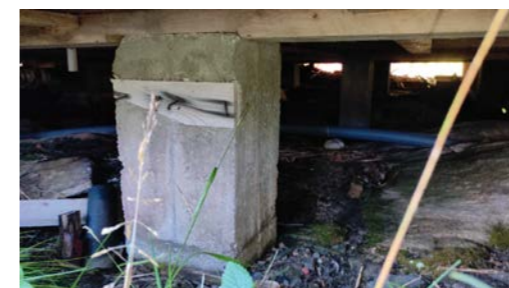
TG 1 Fuktsikring og drenering

- Det er påvist andre avvik:

Det bør utføres ytterligere undersøkelser, og eventuelt foreta tiltak for å forhindre bevegelser i fundamentet.

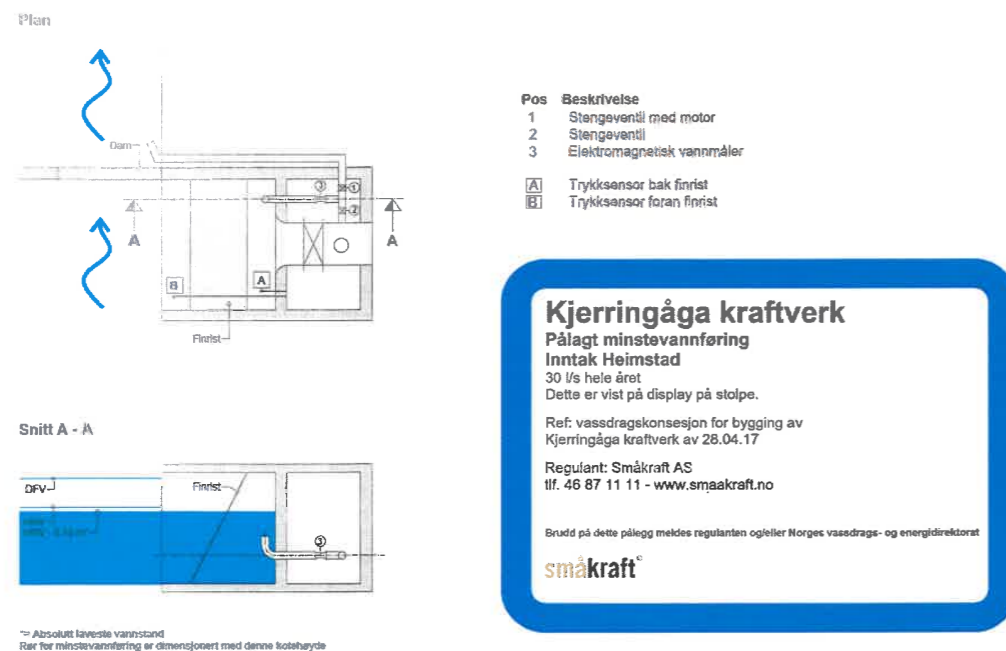
Figur 7: Prinsipp for slipp av minstevannføring sideinntak

Mvf blir logget kontinuerlig etter krav fra NVE og vil være tilgjengelig for kontroll.
