## Velkommen til Aktiv Eiendomsmegling

## Nøkkelinformasjon

**Salgsobjekt:** Enebolig  
**Eierform:** Eiet  
**Byggeår:** 2005  
**BRA-i/BRA Total:** 140/177 m<sup>2</sup>  
**Tomtstr.:** 779.4 m<sup>2</sup>  
**Soverom:** 4  
**Antall rom:** 6  
**Gnr./bnr.** Gnr. 433, bnr. 307

## Innholdsrik enebolig over 3 plan. 4 soverom, 2 oppholdsrom, garasje, flere uteplasser. Beliggende i

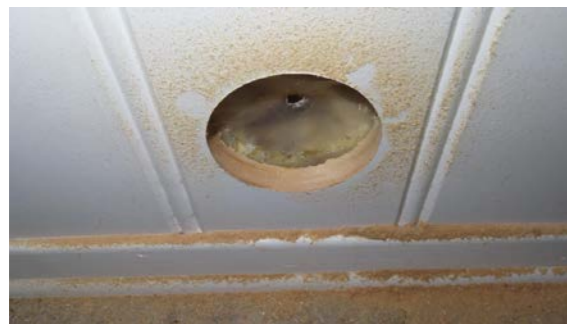
Inne i garasjen til U- etasjen er det målt noe fukt i gulv og bunnen av yttervegger, er relatert til utvendig drenering. Inne i boligen er vegger med isolasjon, plast og plater. Hulltaking utført i gang 1. etasje under trapp. Ingen fukt målt.

Hulltaking.
