**Stora Lee - Attraktiv beliggende  
fritidseiendom med flott utsikt  
mot sjøen.**

# Tilstandsrapport

gnr. 122, bnr. 1, fnr. 10

Befaringsdato: 04.06.2025

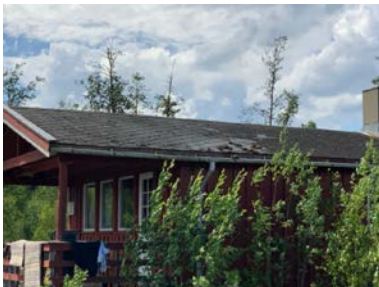
#### TG 3 Nedløp og beslag

Takrenner, nedløp og beslag er av overflatebehandlet plast.  
Pipe er delvis beslått med blikk over taket.

- Mer enn halvparten av forventet brukstid er passert på renner/nedløp/beslag.
- Takrenner/nedløp har store lekkasjer.

dersom avviket skal lukkes. I forbindelse med dette og bytting av takrenner, bør det legges beslag fra taktekkingen og ned i takrenne.
