Tilstandsrapport

En del av 4 mannsbolig

Tangenheia 47D , 4904 TVEDESTRAND

Oppdragsnr.: 22652-1061

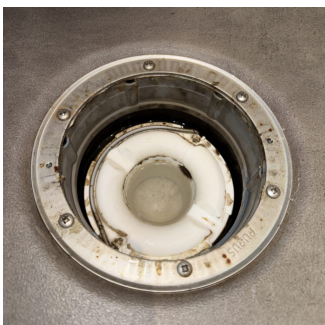
Sluk er i plast.
Belegget utgjør tettesjiktet og går ned i sluk.

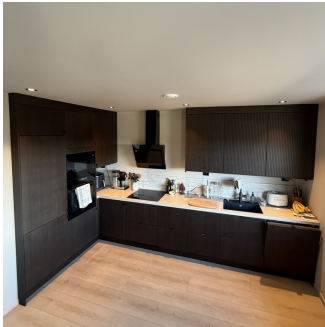
Kjøkken

Veggene og himling på kjøkkenet består av malte gips og gulvet er belagt med laminat.

Kjøkkeninnredningen har slette fronter, og benkeplaten er i laminat.

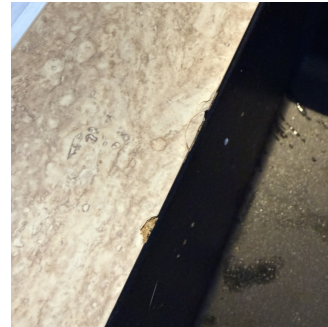
Benkeplate har en skade i overflaten ved vasken.

Mekanisk påkjenning.

Risiko for fuktinntrenging i plate og forkortet levetid på benkeplaten.

Skade i benkeplate

Det må gjøres tiltak for å hindre fuktinntrenging i benkeplate.
