Nøkkelinformasjon

Salgsobjekt: Rekkehus
Eierform: Andel
Byggeår: 1973
BRA-i/BRA Total 132/140 kvm
Tomtstr.: 84793 m²
Soverom: 3
Antall rom: 4
Gnr./bnr. Gnr. 140, bnr. 51
Andelsnr.: 17
Oppdragsnr.: 1002240343

Tidsriktig og familievennlig bolig med solrike uteplasser

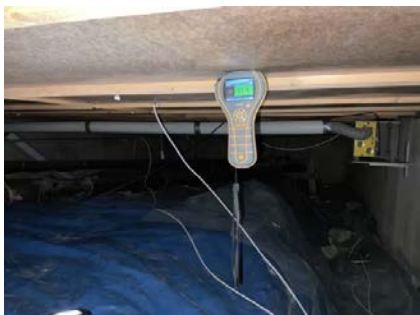
6.3 Kryp kjeller

Det er en krypkjeller under deler av huset. Det er adgang til krypkjeller via luke i gulv i det ene soverommet.

Målingen viser et akseptabelt fuktinnhold uten risiko for en skadeutvikling i form av sopp-/råteskader.

Det er fuktsperre/plast på bakken i kryprommet.

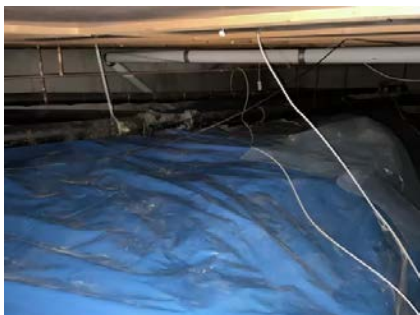
6.17 Avløpsrør

Type avløpsrør Plast, Støpejern

TG 2 pga: Deler av avløpsanlegg er fra byggeåret, og nådd en alder som tilsier at skader / lekkasjer kan oppstå.

Det må påregnes å skifte de eldre avløpsrørene på sikt.

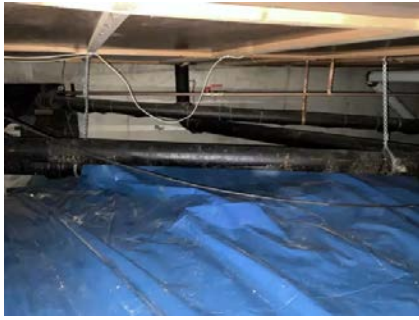
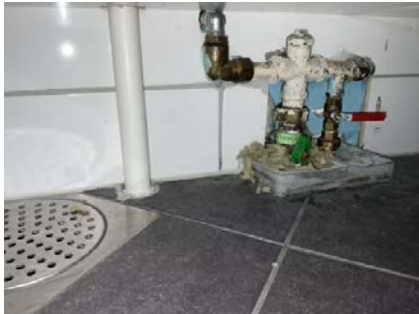
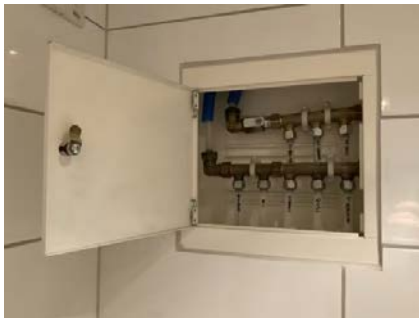
6.18 Vannledninger

Type anlegg	Kobber, Rør i rør system
Er det utført arbeider på anlegget etter byggeår?	Ja
Vannrør er delvis skiftet i forbindelse med oppgradering av bad/kjøkken.	
Er det etablert fordelerskap?	Ja
Er det manglende vannstoppesystem i tilknytning til, eller manglende avrenning til sluk/avløp fra fordelerskap?	Nei
Har vannrør nådd en alder som gir økt risiko for skader eller følgeskader?	Ja
Er det manglende isolering av vannrør hvor det er risiko for frost eller kondens?	Ja
Er det registrert tegn til lekkasjer eller skader på vannrør?	Nei
Er det redusert vanntrykk ved prøving av to tappesteder samtidig?	Nei
Er det manglende tilgjengelighet til stoppekran?	Nei
Er det dårlig funksjon på stoppekran?	Nei

TG 2 pga: Deler av vannrør har nådd en alder hvor det vil være økt risiko for lekkasjer.

Kobberrør ligger helt/delvis skult i konstruksjonen. Dette er forbundet med risiko for skade ved lekkasje/kondensering fra rør.

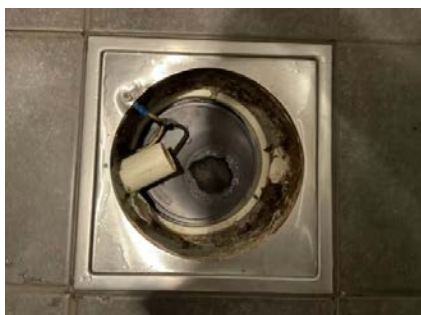
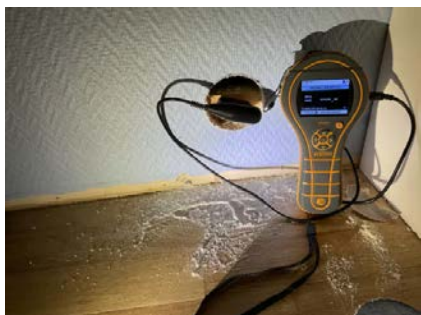
6.22 Våtrom

Det er fliser på vegger og gulv med varmekabler.

Oppsummering av overflater	TG-2
<p>TG 2 pga: Gulvet har fall til hjelpesluk under servanten, men dette er mindre enn referansenivået.</p> <p>Oppbrett av membran ved dør er mindre enn 15 mm.</p> <p>Det er ca. 3 cm fall til sluket i dusjen, men det er en fast gulvskinne i dusjen som stenger for lekkasjevann fra servant og toalett.</p>	
Anbefalte tiltak overflater	
<p>Det anbefales å lage en åpning under gulvskinnen ved dusjen så lekkasjevann kan renne mot hovedsluket i dusjen, eller montere dusjkabinett.</p>

Det anbefales å lage en åpning under gulvskinnen ved dusjen så lekkasjevann kan renne mot hovedsluket i dusjen, eller montere dusjkabinett.
