**Fritidsleilighet i attraktive Målselv
fjellandsby med badstue, to
soverom og ski in - ski out.**

Befaringsdato: 05.11.2024

Tilstandsrapport

FRITIDSBOLIG

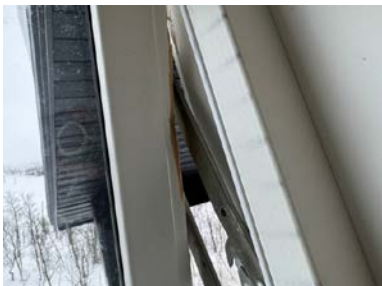
Det er påvist at et vindu har skader på trekarmen og at barnesikringen ikke fungerer. Det er påvist at beslagene mangler oppbrett i kantene.

Skadet karm.

Barnesikringen på vinduet må utbedres. Feil ved barnesikring på vindu øker risiko for fall med personskafer. Det er avvirket ved barnesikring som fører til TG3. Resterende avvik gir TG2

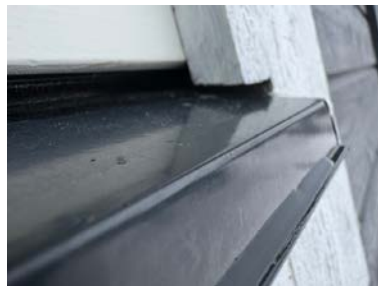
Manglende oppbrett på beslag.

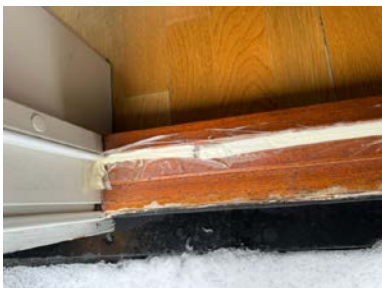
Tetting under altandør.

Jeg anbefaler å skifte pakninger på altandøren for å redusere trekk.

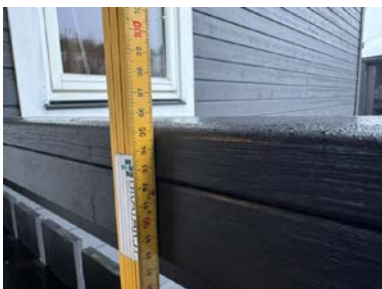
Feil ved rekkverk øker risiko for fall med personskader.

Rekkverkshøyde på altan ved hovedytterdøren.

- Det er ikke krav om utbedring av rekkverkshøyde opp til dagens forskriftskrav.

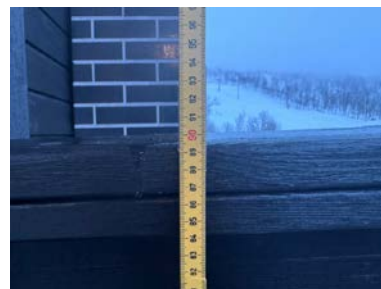
Rekkverkshøyde på altan ved stuen.

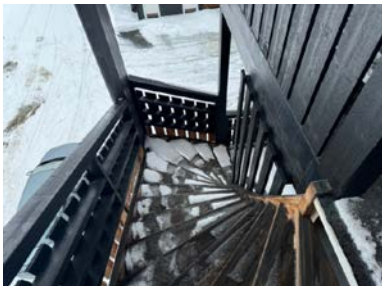
Manglende håndløper kan føre til fall og personskader.

Manglende håndløper.

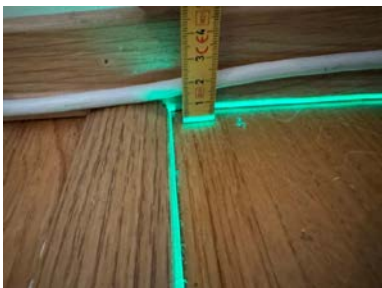
- Målt høydeforskjell på over 15 mm gjennom hele rommet. Tilstandsgrad 2 gis med bakgrunn i standardens krav til godkjente måleavvik.

Måling ved ytterveggen.

- For å få tilstandsgrad 0 eller 1 må høydeforskjeller rettes opp. Det vil imidlertid sjelden være økonomisk rasjonelt som et enkeltstående tiltak i en bolig som dette. Dersom boligen en gang skal renoveres, kan man vurdere slike tiltak.

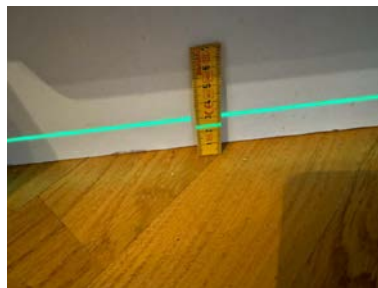
Måling ved kjøkkeninnredningen.

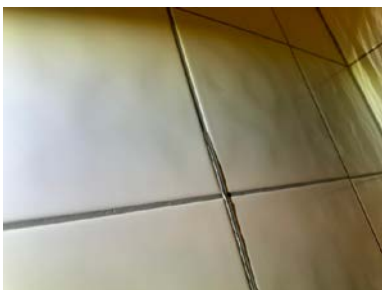
- Det er påvist at flisfuger har riss/sprekker.

Løse flisfuger.

- Fuger bør skiftes ut.
- Slike riss/sprekker kan indikere bakenforliggende fuktskader, og konstruksjonen bør observeres jevnlig for å vurdere utvikling.

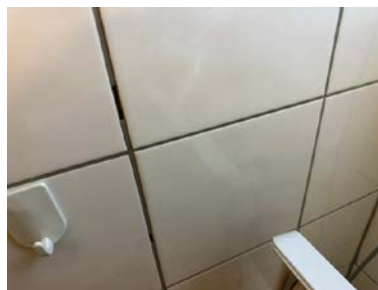
Løse flisfuger.

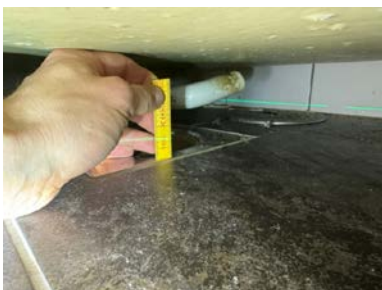
Avviket ved fallet på gulvet øker risikoen for at vann kan flomme ut av rommet samt at det kan bli stående vanddammer som ikke renner til sluk. Selv om fallforholdene ikke er innenfor de kravene som var både når boligen ble bygget og når badet ble pusset opp vil det ikke være økonomisk forsvarlig å utbedre fallforholdene som et enkeltstående tiltak. Det anbefales at det gjøres en helhetlig prosjektering ved oppgradering av våtrommet slik at fallforholdene da blir riktige.

Måling ved sluken.

- Vær oppmerksom ved bruk. For å få tilstandsgrad 0 eller 1 må gulvet bygges om, for å få riktig fall til sluk. Det vil imidlertid sjelden være økonomisk rasjonelt som et enkeltstående tiltak. Ved en eventuell renovering, påse at våtrommet bygges med riktig fall til sluk.

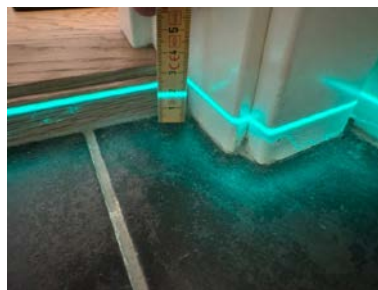
Måling ved døren.

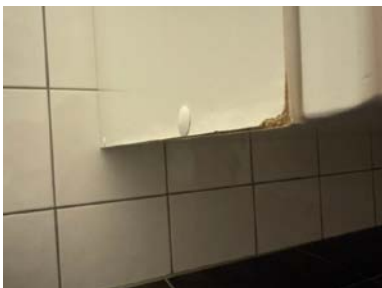
- Det er påvist skader på innredning.

Fuktskader på innredningen.

- Lokal utbedring må utføres.

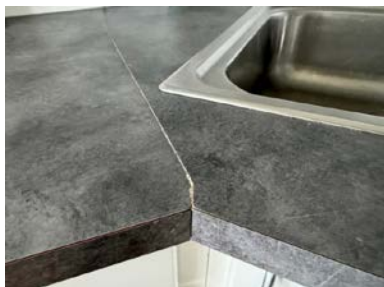
Benkeplaten har svelling i plateskjøter og løst/skadet kantlist

svelling i benkeplate.

- Det må påregnes lokal utbedring/utskiftning.

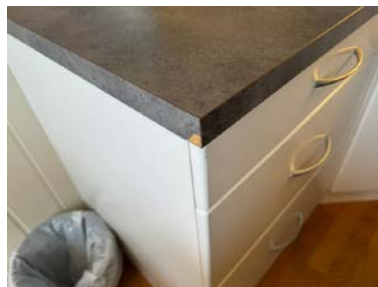
Skade på benkeplate.

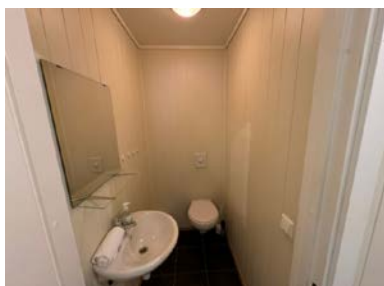
- Det er ikke påvist tilfredsstillende løsning for å synliggjøre lekkasje fra innebygget systerne.
- Toalettrom mangler tilluftsventilering, f.eks. spalte/ventil ved dør.

Toalettrom.

- Det må gjennomføres ytterligere undersøkelser.
- Det bør etableres tilfredsstillende tilluft til toalettrom, f.eks. luftespalte ved dør e.l.

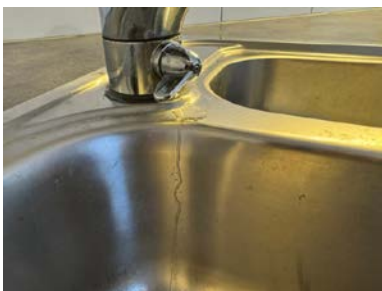
Det er påvist lekkasje på blandebatterier på kjøkkenet.

Påvist lekkasje øker vannforbruket, og kan over tid forverre seg. pågående lekkasjer vil over tid påføre bygningen vann og råteskade om de ikke blir utbedret.

Lekkasje på blandebatteriet på kjøkkenet.

- Armaturer/blandebatteri som lekker, må skiftes/utbedres

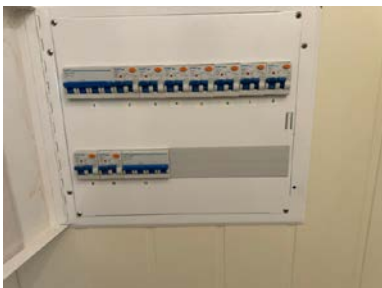
- Foreta en helhetsvurdering av det elektriske anlegget, dets alder, allmenne tilstand og fare for liv og helse. Bør det elektriske anlegget ha en utvidet el-kontroll?
Ja Det anbefales at det gjennomføres el-takst på anlegget slik at hele anlegget er gjennomgått etter NEK 405-20. Årsaken til anbefalingen er at det er utført arbeider på det elektriske anlegget som mangler dokumentasjon samt at det ut fra alderen på anlegget og dets komponenter vil være avvik som en bygningsakkyndig ikke vil avdekke ved visuell kontroll. En eltakst skiller seg fra elkontroll ved at eltakst også kan omhandle økonomiske forhold. En eltakst vil ha som formål å sette en økonomisk kostnad for å korrigere en uønsket tilstand på det elektriske anlegget. Bestemmelsene i Avhendingslova til dokumentasjon av tilstand har blitt skjerpet. Både selger og kjøper vil derfor dra stor nytte av å ha en uheldig rapport fra sertifisert fagperson å unngå fremtidige konflikter.

Sikringsskap.
