Velkommen til Aktiv Eiendomsmegling

Prisant.: Kr 12 950 000,-
Omkostn.: Kr 342 890,-
Total ink omk.: Kr 13 292 890,-
Selger: Grete Jørgensen

Salgsobjekt: Enebolig
Eierform: Eiet
Byggeår: 1979
BRA-i/BRA Total: 261/311 m²
Tomtstr.: 9937.2 m²
Soverom: 3
Gnr./bnr. Gnr. 38, bnr. 131

Enebolig
Stangholmveien 21, 4885 GRIMSTAD
GRIMSTAD kommune
gnr. 38, bnr. 131

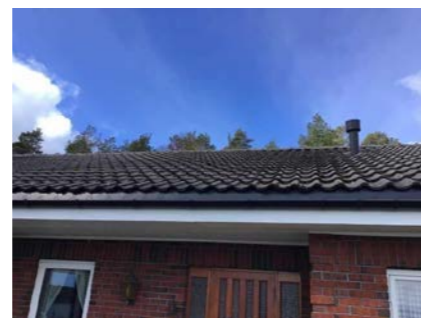
TG 2 Nedløp og beslag

Pipe beslått over tak, pipe i stue av teglstein med beslag i nedkant til tak.
Vannbord og vindski av tre.
Takrenner og nedløp av stål.
Tetthet og fallforhold på takrenner er ikke vurdert.
Stigtrinn til feier montert opp til pipe.

- Tiltak:

Det anbefales montering av snøfangere på tak over områder hvor det foregår ferdsel på vinterstid.

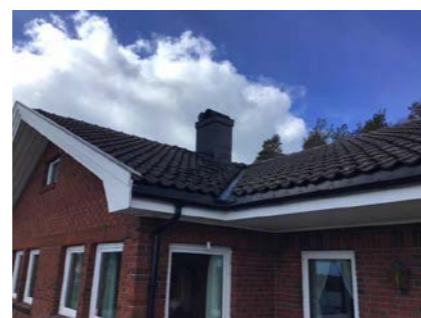
TG 2 Veggkonstruksjon

Yttervegg av bindingsverk med utvendig kled med teglstein.

Utvendig > Veggkonstruksjon
Sprekker i murvegg etter sprengningsarbeider over carport.

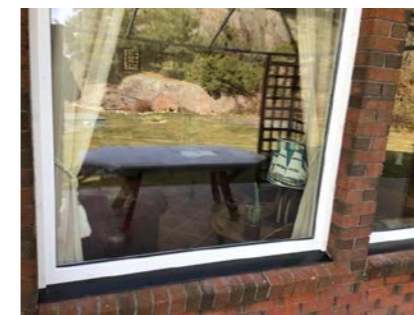
Pvc vinduer i skipperstue og 1 soverom p baksiden med 2 lags glass isolerglass.
Pvc vindu i stue/spisestue med 3 lags isolerglass.

TG 2 Vinduer - 2

Det anbefales vedlikehold i løpet av kort tid i form av smøring, skrapping og maling.

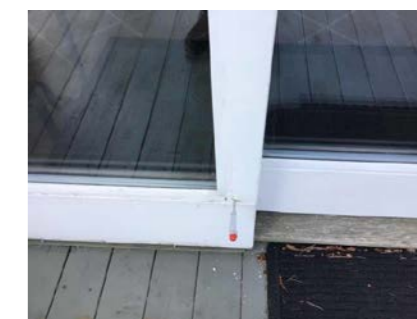
Råteskader i dørkarm

- Det er påvist dør(er) med fukt/råteskader.

Karmene i dører er værslitte utvendig og det er sprekker i trevirket med påvist råteskader i dørkarm.

- Lokal utbedring/utskifting av fukt/råteskadet treverk.

Skyvedør må med tiden påregnes at det må gjøres tiltak med at døren må repareres/ byttes ut.

Kostnadsestimat: 10 000 - 50 000

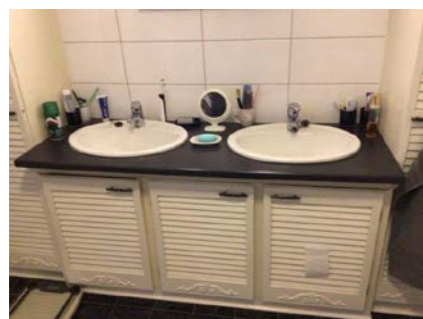
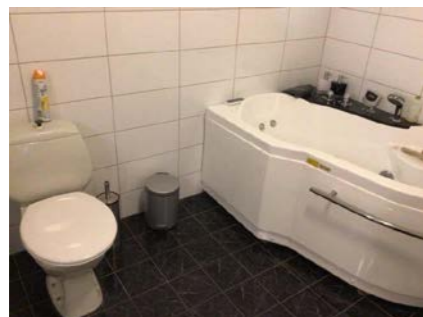
1 ETASJE > BAD

Badet har innredning med nedfelt servant, toalett, boblekar og dusj vegger med fliser med forheng.

Hulltaking utført i bod bak dusj, ikke tegn til svikt. 8%

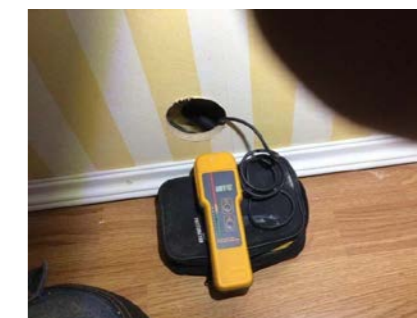
Hulltaking utført i soverom bak utslagsvask. Det er påvist unormale fuktverdier på kontrollert område. 18%

- Hulltaking er foretatt og det er påvist avvik i konstruksjonen.

Det er registrert forhøye fuktverdier etter måling i veggene under utslagsvask.

Det må gjøres videre undersøkelser av årsaken til fukt i konstruksjonen og tiltak for å forhindre større skader

Kostnadsestimat: 10 000 - 50 000

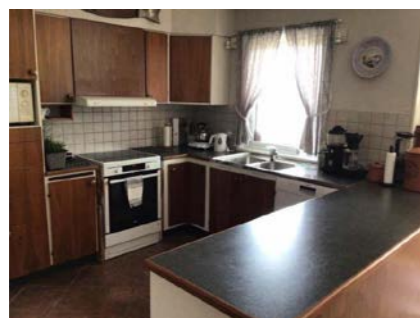
1 ETASJE > KJØKKEN

Kjøkkenet med fliser på gulv og tapetserte vegger. Innredning med slette fronter og laminerte benkeplater med fliser over benkeplate. Integrert med oppvaskmaskin, stål vaskeum med deler av benkeplate i stål. Kjøkkenet har normal slitasje alder tatt i betrakt

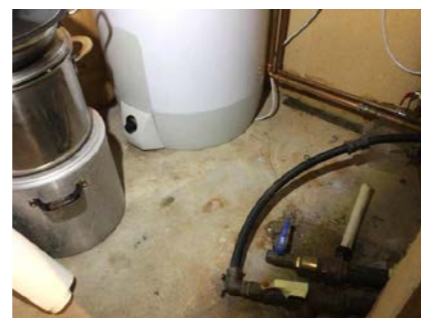
Boligen har hovedsakelig kobberør fra byggeår skjult i konstruksjon. Tilsynelatende fagmessig montert. Ingen lekkasje registrert. Normal levetid for vannrør av kobber, vannrør av plast er 25-75 år. Normal levetid for avløpsrør av støpejern er 25-100 år TG gis for normal slitasjegrاد og at det ikke ble registrert lekkasje på befaringsdagen, men vet ved fremtidig renoveringer der konstruksjon åpnes, anbefales det utskifting av vannrør som er over 25 år.

Avløpsrør av plast. Synlige avløpsrør ble besiktiget på bad, kjøkken og vaskerom. Tilsynelatende fagmessig montert. Ingen lekkasje registrert på befaringsdagen.

- Det er ikke behov for utbedringstiltak siden anlegget fungerer i dag, men ut ifra alder kan skader plutselig oppstå på eldre anlegg.

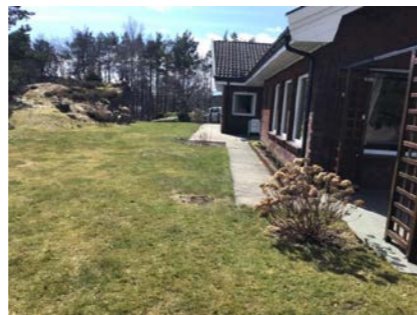
TG 2 Utvendige vann- og avløpsledninger

Grunnen er lukket. Rørapplegget til septiktank er fra byggeår.
Tilknyttet offentlig vann via privat stikkledning.
Undertegnede har ikke mottatt informasjon om tilstanden på rørapplegget.
Det antas at utvendig vann og avløpsrør har normal slitasje ut i fra alder.

- Det er ikke behov for utbedringstiltak siden anlegget fungerer i dag, men ut ifra alder kan skader plutselig oppstå på eldre anlegg.
