Mortneruds gate 24, 2317 HAMAR

HAMAR SENTRUM

Nøkkelinformasjon

Morteruds gate 24 2317 HAMAR

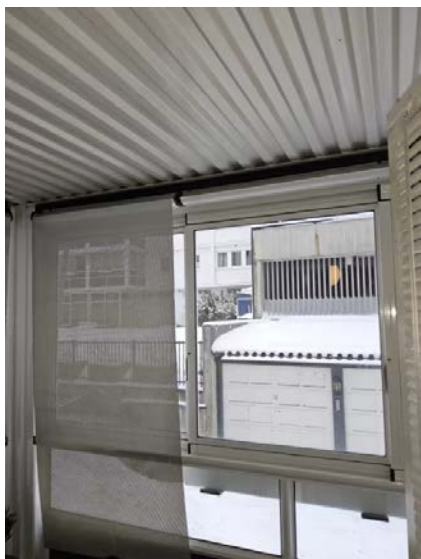
6.1 Balkong, terrasse, platting

Innglasset balkong med skyvefelt av glass.

Type	Balkong
Utgang fra kjøkken til vestvendt innglasset balkong på 5 m2. Innglasset balkong av glass og metallkonstruksjoner. Balkongen har utebelysning og utvendig stikkontakt. Gulvflater belagt med kunstteppe.	
Er det gjennomført arbeider etter opprinnelig byggeår?	Ukjent
Innglasset balkong ble ifølge styreleder etablert i ca 2007.	
Er det synlig tegn på skjevheter/konstruksjonssvikt?	Nei
Er det tegn på sopp/råteskader i treverk eller skader i betong?	Nei
Er det krav til rekkverk?	Ja
Er det avvik på rekkverkshøyde og åpninger i rekkverket i forhold til gjeldene byggteknisk forskrift på befaringstidspunktet?	Nei
Er balkong / terrassen tekket?	Nei
Oppsummering av balkong, terrasse, platting	TG-1

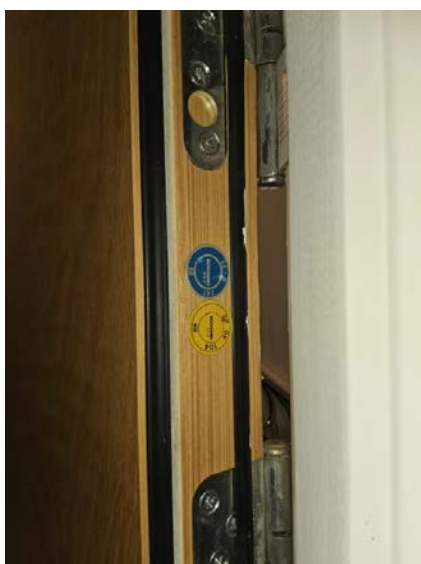
6.2 Vinduer og dører

Brann og lydsertifisert entrédør.

Beskrivelse	
Leiligheten har entrédør med brannklasse B30 og lydklasse db40. Vinduer med karmen av metall og to-lags glass, ett vindu med karm av tre og to-lags glass. Balkongdør med karm av tre, og to-lags glass.	
Er det gjennomført arbeider etter opprinnelig byggeår?	Ja
Vindusglass i balkongdør og vindu ved balkongdør er datostemplet i 2008 og 2007.	
Er det påvist punkterte eller sprukne glass?	Nei
Er det påvist værslitte karmen, fuktskader eller råteskader?	Nei
Er det ved stikkprøver registrert avvik ved åpne/lukkemekanismen?	Nei
Er det påvist avvik ved utvendig tetting som beslag, vannbord, og omramming?	Nei
Oppsummering av vinduer og dører	TG-1

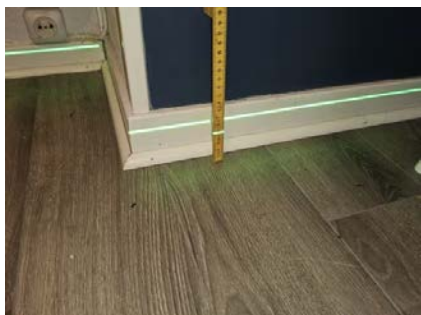
6.3 Etasjeskille og gulv på grunn

Etasjeskillet er kontrollert med nivelleringslaser.

Type	Betongdekke
Er det påvist nedbøy, skjevheter eller svikt i etasjeskille/gulv?	Nei
Oppsummering av etasjeskille og gulv på grunn	TG-1
Ingen vesentlige avvik eller skader ble registrert.

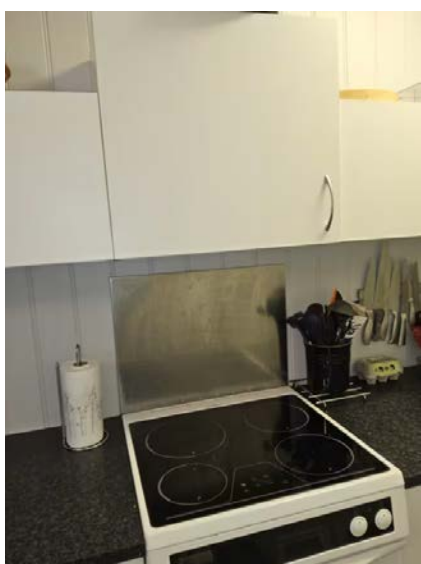
6.4 Kjøkken

Det er ikke etablert mekanisk avtrekk over komfyr.

Det er ikke avtrekk over stekesonen. Forholdet medfører at matos og fuktighet ikke blir ventilert ut, noe som forverrer luftkvaliteten og øker risikoen for kondens og lukt i leiligheten.

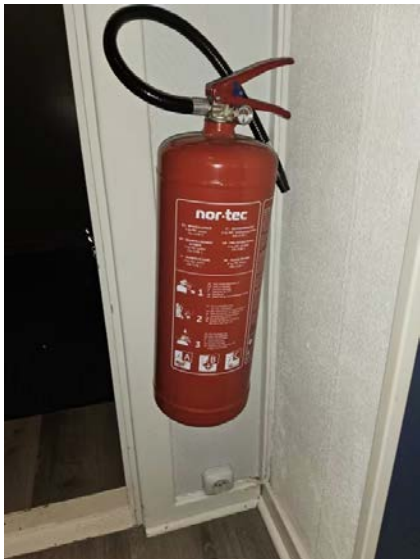
6.5 Lovlighet

Brannslukningsapparat montert ved entré/stue.

Er det manglende samsvar mellom dagens bruk og godkjente byggetegninger?	Ikke kontrollert
På bakgrunn av at det ikke er fremlagt byggetegninger, er bruken av arealene i boligen ikke kontrollert opp mot de sist godkjente tegningene. Arealer kan være i strid med byggeforskriftene og mangle nødvendig godkjenning i kommunen, uten at dette har hatt betydning for klassifisering og vurdering av måleverdighet på befaringstidspunktet.	
Har boligen åpenbare ulovligheter (F.eks ulovlige bruksendringer)?	Nei
Er det avdekt forhold som tyder på at boenhet ikke er delt opp i brannceller etter kravene i teknisk forskrift?	Nei
Er det manglende ferdigattest / midlertidig brukstillatelse?	Ikke kontrollert
Det er ikke fremlagt midlertidig brukstillatelse/ferdigattest. Ytterligere undersøkelser anbefales.	
Er det avvik på krav til rømning, dagslysforhold eller takhøyde?	Nei
Er det manglende brannslukningsutstyr og røykvarsler i boligen iht forskrift?	Nei

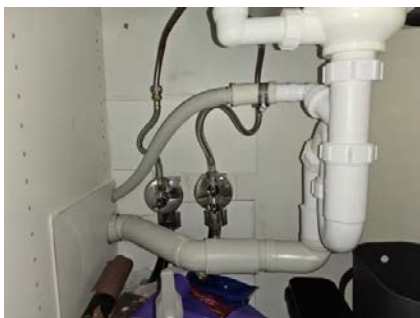
6.6 Avløpsrør

Synlige avløpsrør er av plast.

Type avløpsrør	Plast
Er det gjennomført arbeider på anlegget etter byggeår?	Ja
Avløpsrør i leiligheten er skiftet i forbindelse med renovering av bad i 2024.	
Er det manglende lufting av kloakk over tak?	Ukjent
Er det sen avrenning fra tappested?	Nei
Mangler det stakemuligheter på avløpsanlegget?	Ukjent
Har avløpsrør nådd en alder som gir økt risiko for skader eller følgeskader?	Nei
Oppsummering av avløpsrør	
Det er flere boenheter i bygget og kontroll om kloakk er luftet over tak er ikke foretatt.	
Det er ikke påvist noen stakeluke i boenheten. Staking kan i enkelte tilfeller utføres via sluk eller andre installasjoner med avløp.

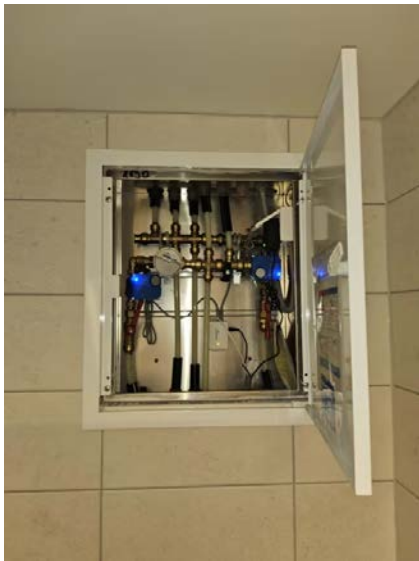
6.7 Vannledninger

Vannfordelerskap med stoppekraner er plassert på bad.

Type anlegg	Rør i rør system, Kobber
Er det utført arbeider på anlegget etter byggeår?	Ja
Vannrør i leiligheteten er skiftet i forbindelse med renovering av bad i 2024.	
Er det etablert fordelerskap?	Ja
Er det manglende vannstoppesystem i tilknytning til, eller manglende avrenning til sluk/avløp fra fordelerskap?	Nei
Har vannrør nådd en alder som gir økt risiko for skader eller følgeskader?	Nei
Er det manglende isolering av vannrør hvor det er risiko for frost eller kondens?	Nei
Er det registrert tegn til lekkasjer eller skader på vannrør?	Nei
Er det redusert vanntrykk ved prøving av to tappesteder samtidig?	Nei
Er det manglende tilgjengelighet til stoppekran?	Nei
Er det dårlig funksjon på stoppekran?	Nei
Oppsummering av vannledninger	TG-1

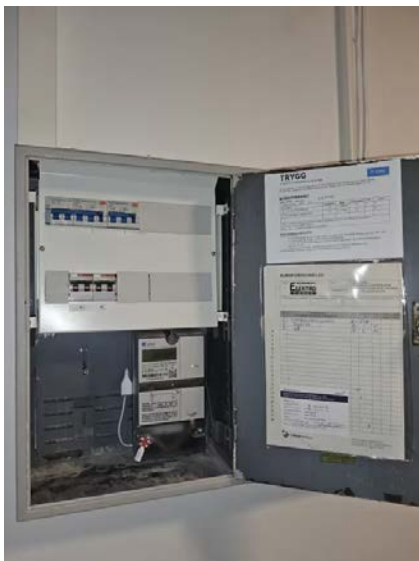
6.8 Elektrisk

Sikringskap er plassert i felles gang.

Er det foretatt kontroll av det lokale el tilsyn i løpet av de siste 5 år	Nei
Type sikringer	Automatsikringer
Er det gjennomført arbeider etter opprinnelig byggeår?	Ja
Innmaten i sikringsskapet med nye automatsikringer ble skiftet i 2008. Strømmåler skiftet til en automatisk strømmåler i 2017. Det er montert nytt el-anlegg på bad i 2024.	
Er det manglende samsvarserklæring på arbeider utført etter 01.01.1999?	Ja
Er det manglende kursfortegnelse?	Nei
Er det manglende samsvar mellom kursfortegnelse og antall sikringer?	Nei
Er det tegn på varmgang (termiske skader) på kabler, brytere, downlight, stikkontakter, og elektrisk utstyr?	Nei
Er kabler utilstrekkelig festet?	Nei
Er det tegn til at kabelinnføringer og hull i inntak og sikringskap ikke er tette?	Nei

Spørsmål til eier: Løses sikringene ofte ut?	Nei
Spørsmål til eier: Har det vært brann, branntilløp eller varmgang i anlegget?	Nei
Oppsummering av elektrisk	TG-2
<p>Sikringsskap med automatsikringer er plassert i felles gang. Leiligheten har delvis skjult og delvis åpent elektrisk anlegg.</p> <p>Eier opplyser om at det er gjennomført en elkontroll i senere tid, men dokumentasjon på kontrollen er ikke fremlagt.</p> <p>Det er kun fremlagt samsvarserklæring på deler av utførte arbeider på det elektriske anlegget. Deler av EL-anlegget er fra opprinnelig byggeår uten dokumentasjon og med bakgrunn i dette og alder kan ikke feil utelukkes.</p>	
Anbefalte tiltak / ytterligere undersøkelser anbefales	
<p>Med bakgrunn i de registrerte avvik bør det gjennomføres en utvidet el-kontroll av en kvalifisert elektrofaglig person.</p>

Med bakgrunn i de registrerte avvik bør det gjennomføres en utvidet el-kontroll av en kvalifisert elektrofaglig person.

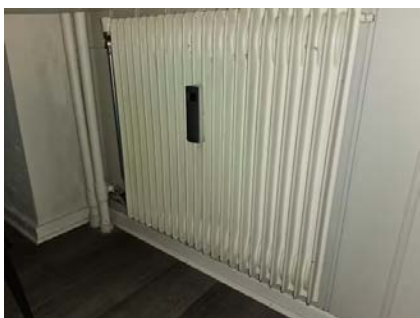
6.9 Vannbåren varme

Leiligheten er i hovedsak oppvarmet med radiatorer.

Type anlegg	Radiatorer
Er det utført arbeider på anlegget etter byggeår?	Ukjent
Har vannrør nådd en alder som gir økt risiko for skader eller følgeskader?	Ja
Er det tegn på skader ved gjennomføringer i vegg eller gulv?	Nei
Er det påvist lekkasjer eller korrosjon ved synlige koblinger eller ventiler?	Nei
Oppsummering av vannbåren varme	TG-2
<p>Radiatorer (med tilhørende røropplegg) er vurdert til å ha en alder som tilsier at anbefalt brukstid er passert. Konsekvens er usikker restlevetid. Det er ikke behov for utbedringstiltak siden anlegget fungerer i dag, men ut ifra alder kan skader plutselig oppstå på eldre anlegg. Normalt sett vil vedlikeholds- og utbedringskostnader tilfalle borettslaget, men om dette er tilfelle er ikke undersøkt i denne rapporten.</p>

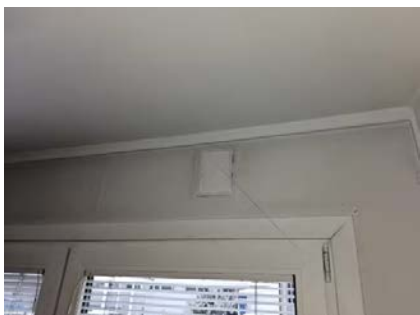
6.10 Ventilasjon

Type ventilering	Mekanisk avtrekk
<p>Naturlig ventilering med spalteventiler i vindu og klaffventil på vegg, mekanisk avtrekksventilasjon på bad tilknyttet felles avtrekksventilasjon.</p>	
Er det utført arbeider på anlegget etter byggeår?	Ukjent
<p>Avtrekksventilasjon er felles for bygget.</p>

Klaffventil på yttervegg.

Lite ventilasjon i leiligheten, det registrers klaffventil som er limt fast i lukket posisjon. Det er ukjent om ventilasjon/tilluft er tilstrekkelig. Ventilering ved åpning av vinduer bør påregnes.

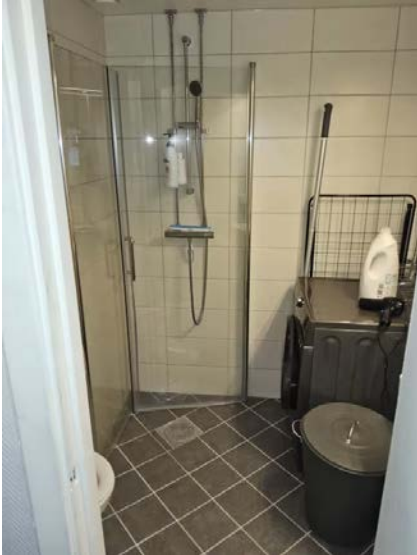
6.11 Våtrom

Oversiktsbilde bad.

Beskrivelse	
Vegghengt servantinnredning. Ovenpåliggende servant med armatur. Speilskap med overlys og stikkontakt over servant. Dusjhjørne med glassdører. Vegghengt dusjarmatur. Vegghengt toalett. Opplegg for vaskemaskin.	
Er det skader på utstyr og innredning?	Nei
Er det innebygd sistene til klosett?	Ja
Er det manglende drenering av lekkasjevann fra innebygd sistene?	Nei
Oppsummering av sanitærutstyr	TG-1

Er det foretatt hulltaking fra tilstøtende rom?	Nei
Er det påvist indikasjon på skader/fukt ved bruk av fuktsøk/fuktmåling?	Nei
Oppsummering av fukt	TG-IU
På grunn av plassering av det som vurderes å være en sjakt (brannskiller) og våtrommets utforming er det ikke praktisk mulig å gjennomføre fuktmåling/hulltaking i et område der det erfaringsmessig forekommer skader. Hulltaking og fuktmåling i lukkede konstruksjoner er derfor ikke utført. Tilstanden inne i konstruksjonen er ikke kjent.

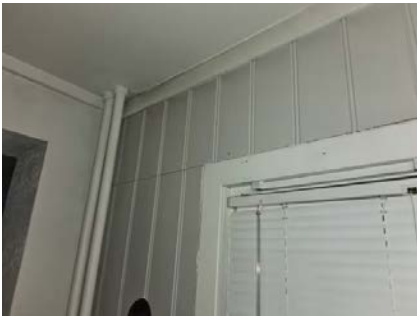
6.13 Øvrig: Andre rom

Overflater bærer preg av ufagmessig utførelse.

Overflater er slitt/aldringspreget og bærer preg av ufagmessig utførelse, det registreres enkelte svelleskader og gliper i laminatgulv. Forholdet vurderes å være av estetisk karakter.

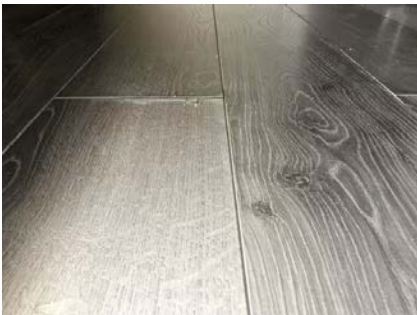
Det registreres enkelte svelleskader og gliper i skjøter på laminatgulv.
