Vargvegen 56, 2030 NANNESTAD

**Innholdsrik eneboligeiendom med hage, romslig terrasse med jacuzzi og lysthus - stor garasje - egen inngang til kjeller!**

Befaringsdato: 26.03.2025

Rapportdato: 14.04.2025

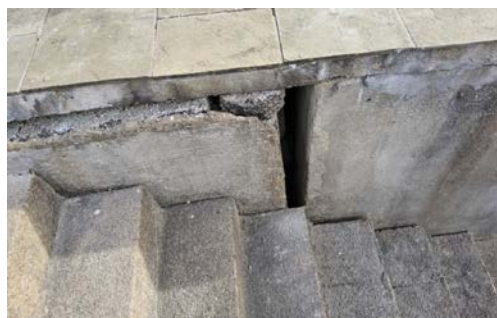
- Det er påvist mindre sprekker og/eller skjevheter i muren.

- Påviste skader må utbedres.

Det må gjennomføres ytterligere undersøkelser vedr. setninger.
