Seljebergan 15, 9300 FINNSNES

**Leilighet med to soverom i  
veletablert leilighetsbygg med  
gode solforhold og nydelig utsikt -  
heis, garasje og balkong.**

# Tilstandsrapport

## BOLIGBYGG MED FLERE BOENHETER

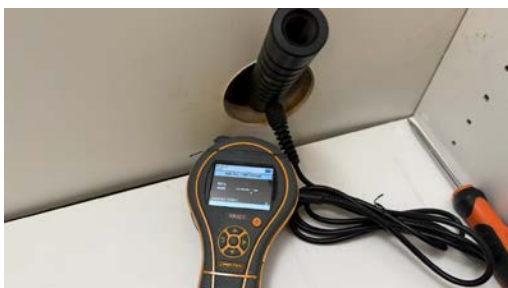
Hulltaking er foretatt uten å påvise unormale forhold. Hulltaking er foretatt fra soverommet mot dusjen. Fuktkvotemåling (vekt%) i konstruksjonen ble ikke registrert. Våre fuktmålere angir ikke fuktverdier lavere enn 6vektprosent.

Fuktmåling i vegg mot dusjen

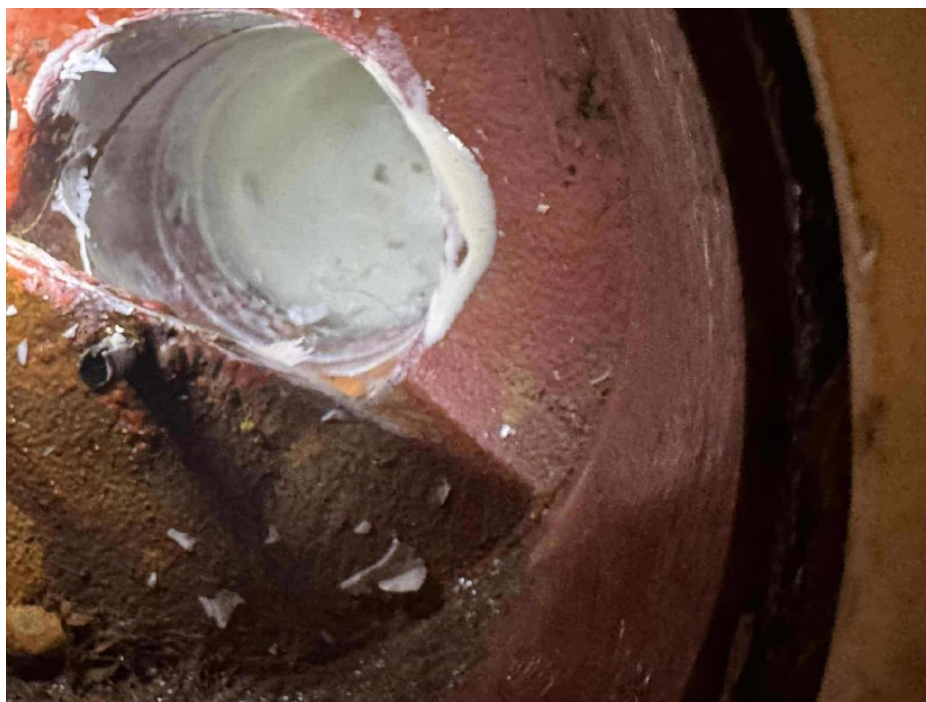
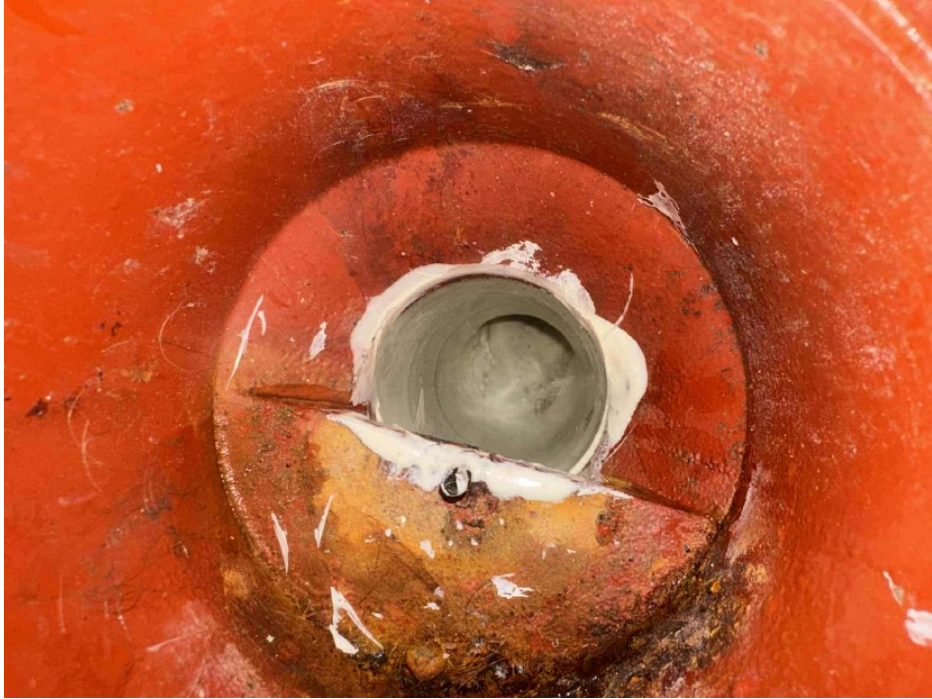
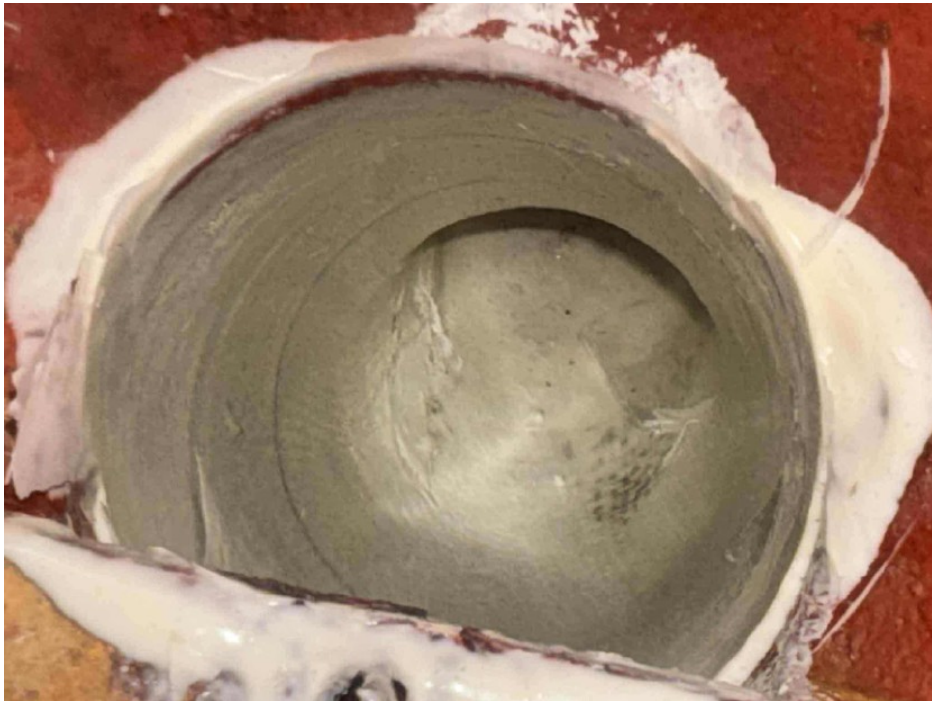
**Rørdiameter:** 75 mm

**Beskrivelse:** Det er blitt gjennomført rehabilitering av rørforbindelsen til sluk. Arbeidet omfattet tetting og forsterkning av overgangen mellom røret og sluk. Etter ferdigstilling ble det utført en tetthetsprøve, og resultatet viste at forbindelsen er tett og fungerer som den skal.
