# Tilstandsrapport

Boligbygg med flere boenheter

Parkveien 86, 8005 BODØ

# gnr. 138, bnr. 4488

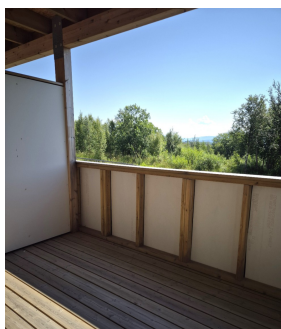
### **Balkonger, terrasser og rom under balkonger**

Overbygget luftveranda, spaltegulv og tett gelender. Østvendt. Fornyet i 2022

**Årstall:** 2022

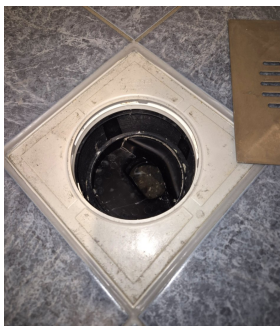
## TG 2 Sluk, membran og tettesjikt

Det er plastsluk og ukjent tettesjikt/membran.

- Mer enn halvparten av forventet brukstid er passert på membranløsningen.

- Det er viktig å merke seg at levetiden til en membran varierer basert på kvalitet, installasjon og bruk. Eldre membraner kan bli sprø og sprekke opp, noe som fører til at de mister sin vanntettende funksjon. Dette kan resultere i vannlekkasjer gjennom vegger og gulv og fuktskader.

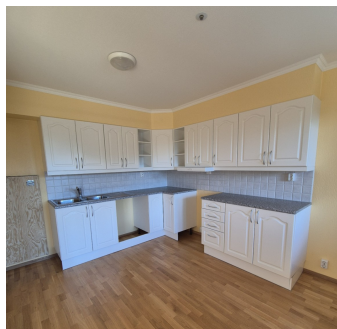
### TG 1 Overflater og innredning

Vinklet kjøkkeninnredning med profilerte fronter. Steinfarget spettet laminat benkeplate med nedfelt oppvaskbenk. Benkekarusell og gjort plass til oppvaskmaskin. Fliser over benk.

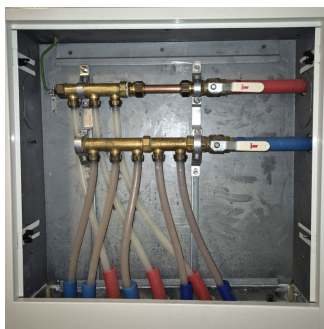
### TG 1 Vannledninger

Innvendige vannledninger er av plast (rør i rør). Det er besiktiget i rørskap. Stoppekrane i vannfordelingsskapet.
