Bedehusvegen 22B, 4120 TAU

Flott leilighet i 2.etasje med meget sentral og kjekk beliggenhet. Leiligheten er velholdt og innbydende.

Tilstandsrapport

# gnr. 31, bnr. 77, snr. 3

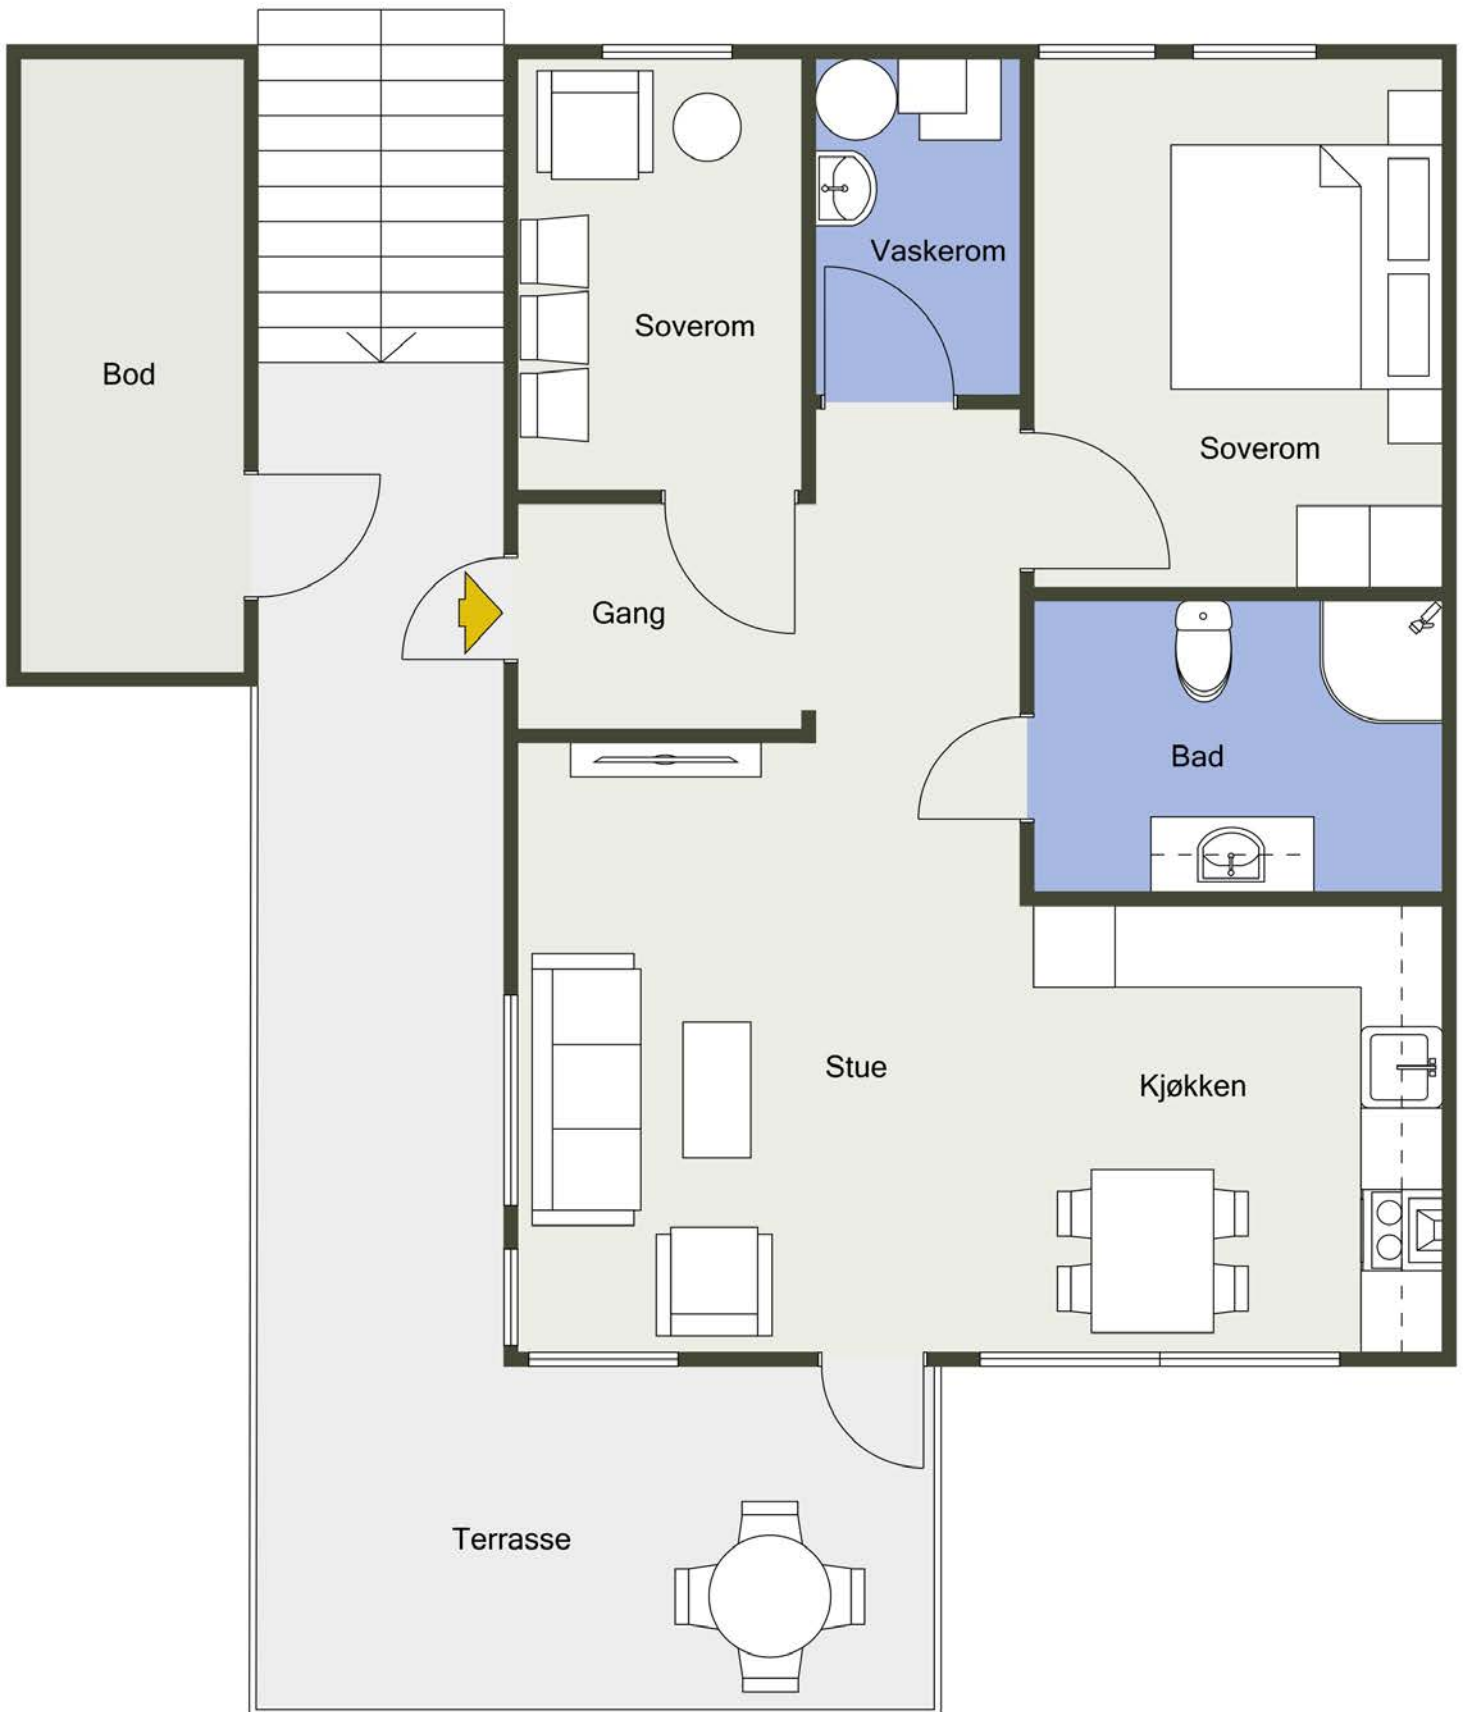
Plantegningen er ikke målbar og noe avvik kan forekomme.
 Megler/selger tar ikke ansvar for evt. feil. Innredning og møbler er ikke basert på den

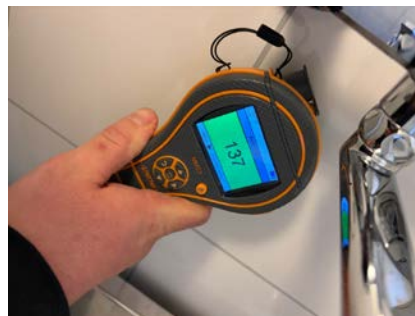
Det ble foretatt hulltaking fra tilstøtende soverom mot vegg ved skyllekum og varmtvannstank. Det ble ikke registrert forhøyede fuktverdier eller tegn til fukt i konstruksjonen ved kontrollen på befaringsdagen.

Det ble også foretatt fuktsøk på utsatte områder på vaskerommet uten registrering av unormale utslag.

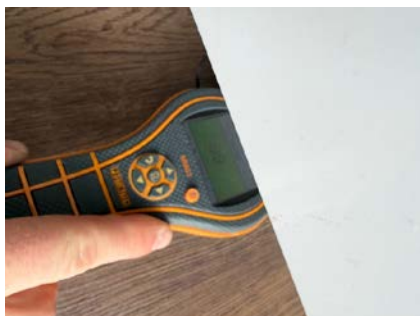
ETASJE > STUE/KJØKKEN

TG 1 Avtrekk
