Trippestadlia 9B, 1812 ASKIM

**Rekkehus med god planløsning  
over to etasjer - rolig og  
veletablert nabolag - perfekt for  
barnefamilier. Garasjeplass.**

# Tilstandsrapport

# Andelsnummer 18

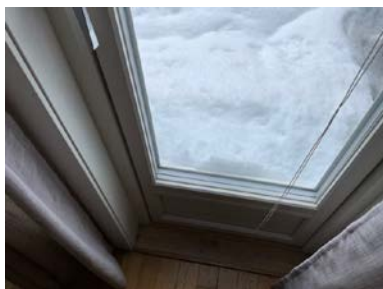
## INNSENDIG

## TG 2 Overflater

### Vurdering av avvik:

- Det er påvist skader på overflater.
- De innvendige overflatene viser stedvis mer slitasje enn forventet ved normal bruk, med riper, misfarging og andre tegn på høy belastning eller manglende vedlikehold.

- Andre tiltak:
- Det er ikke behov for utbedring, avvik er kun kosmetisk, og vil ikke ha noen betydning for boligens bruksfunksjon.

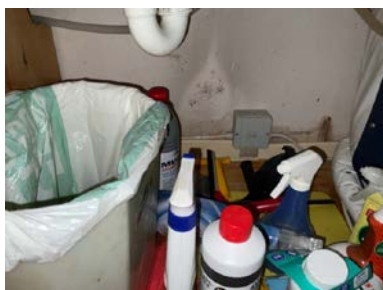
## 1. ETASJE > KJØKKEN

Kjøkken med plass til spisegruppe. Innredningen har profilerte fronter i tre og laminerte benkeplater. Det er både opplegg og plass til oppvaskmaskin i innredningen. Kjøkkenvasken av rustfritt stål, er nedsenket i benkeplaten og inneholder vaske- og skyllekum. Det er montert belysning og det er lagt fliser på vegg mellom skapene. Kjøkkenventilatoren er plassert over plass til komfyr og er ført ut i det fri.

- Det er påvist at overflater har noe skader.

- Innredningen har stedvis slitasje og bærer preg av elde, ellers påvist fuktskjolder på overflater bak kjøkkenvasken. Ikke fuktig på befaringsdagen.

Kjøkkeninnredningen har slitasje, men fungerer fortsatt. På sikt kan utskifting av enkelte deler bli nødvendig for å opprettholde funksjon. Uten tiltak kan slitasjen forverres og påvirke både funksjon og utseende.
