Damberget 13A, 8907 BRØNNØYSUND

**SALHUS VEST| Innholdsrik enebolig  
med utleieleilighet fra  
2017|Leilighet ferdigstilt i  
2024|Vidstrakt havutsikt mot vest**

# Tilstandsrapport

## 112 - ENEBOLIG M/HYBEL/SOKKELLEIL.

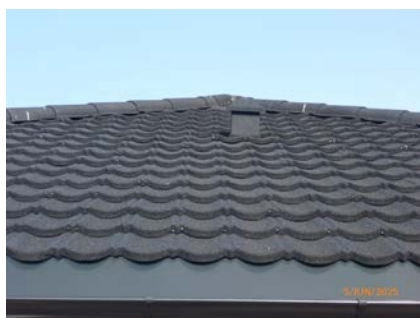
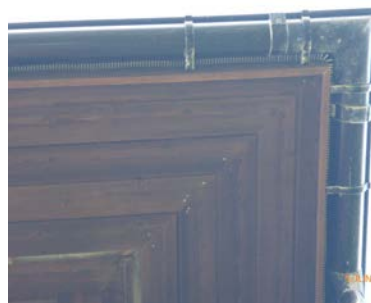
### ! TG 2 Vindskier vest

Taktekingen er av steinbelagte stålplater. Hengbord og raftkasser i tre. Undertak av forenklet tro, synlig fra kaldt loft. Ikke kontrollert mellom undertaket og taktekke. Tak er kun observert fra bakkenivå og altan og vurderingen er begrenset av dette. Det er ikke sikkerhetsmessig forsvarlig å bevege seg ut på taket eller observere fra stige. Selv om det ikke er avdekket skader under befaringen, betyr ikke dette at det ikke foreligger skader som en besiktigelse på taket kan avdekke. Vær oppmerksom på denne risikoen. En undersøkelse av taket kan utføres av en fagperson under tilstrekkelige sikkerhetsforhold.

**Kostnadsestimat: Under 10 000**

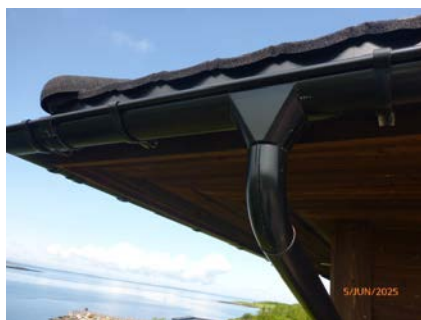
## TG 2 Taknedløp

Taknedløp i metall ført ned til grunn ved ringmurene.

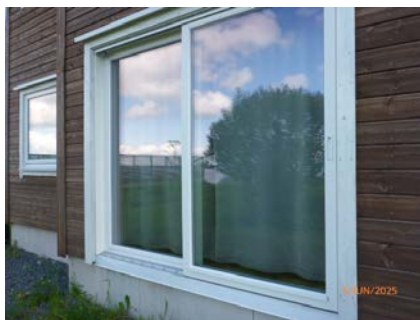
## TG 2 Omramming dører

Omramming rundt dører er av tre.

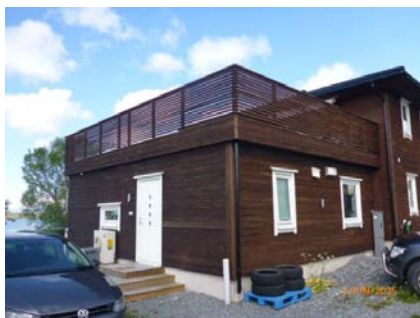
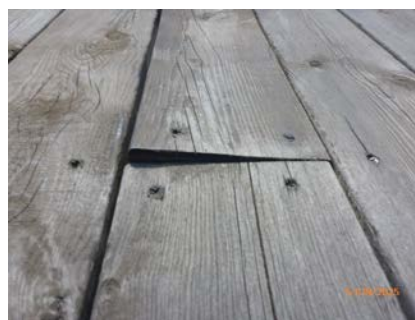
## TG 2 Utvendige trapper

Adkomst til leilighet og til terreng fra stue 1.et for hovedboenheten.

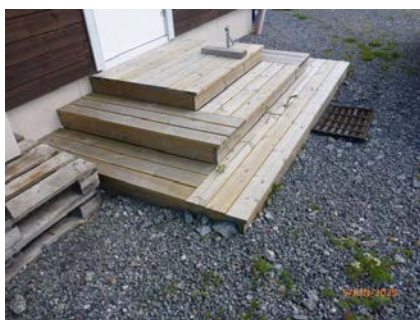
## TG 2 Utvendig adgang 1.et

Strekmetallrampe og areal foran inngangsdør. Deler av platt er opplagret på paller. Mulig denne installasjonen tilhører hjelpemiddelsentralen. Må undersøkes nærmere.

Bygge trapp og dekke ved hovedinngang.

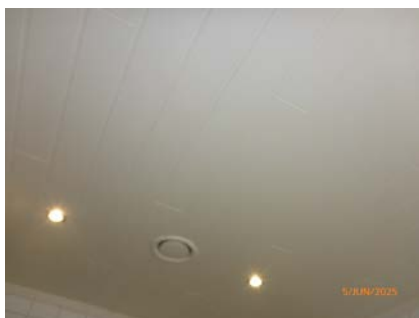
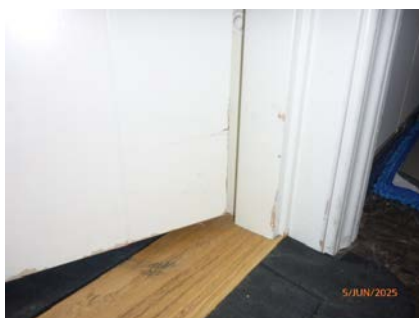
## TG 0 Tilliggende konstruksjoner våtrom

Hulltaking er ikke foretatt da det ikke er fysisk mulig pga. tilliggende konstruksjoner. Yttervegg og lyd/brannvegg bak dusj. Det presiseres at frem til 2023 var det montert dusjkabinett. Det har vært dusjing på gulv og vegg ca. siste 2 år. Ved fuktsøk er det ikke registret vesentlige forskjeller i ledeevne som kan indikere fukt fra bruk på vegg i dusjnisen. På generelt grunnlag anbefales det tett dusjkabinett før videre bruk.

Dusjvegger eller helst kabinett på alltid benyttes.

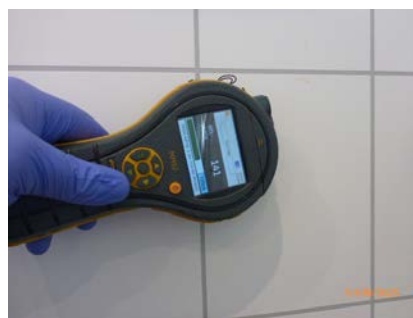
141 utenfor dusj

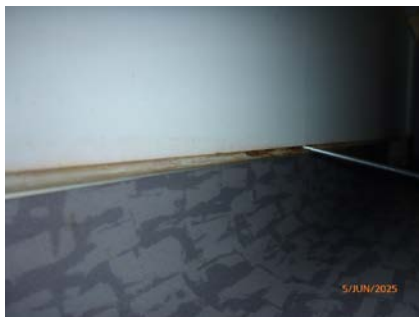
### TG 2 Overflater Gulv

Overflater gulv (bad/vaskerom i leilighet): Det er påvist avvik i krav til høydeforskjell/fall-løsning på våtrommet. Det er ca. 12mm fra belegget ved terskel til belegget på gulvkant ved den nedsenkede sluken. Fra veggen mot sluk er det bra fall, fra sluk til 80 cm ut på gulvet, er det tilnærmet flatt. Det benyttes svaber for å få alt bruksvann ned i sluket etter dusjing.

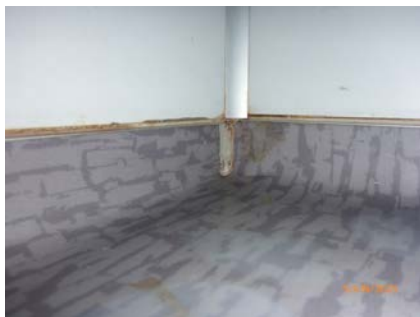
### ! TG 1 Sanitærutstyr og innredning

Rommet har innredning med underskap, vask, høyskap og speil. Det er montert toalett, dusjvegger/hjørne og opplegg for vaskemaskin. Lys over speil er til pynt, kan ikke tilkobles strøm.

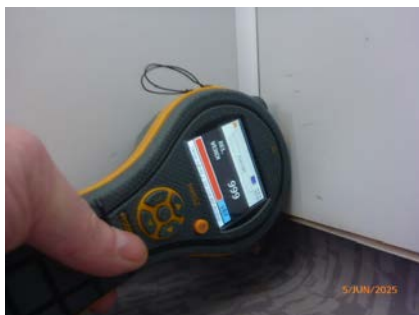
Tilliggende konstruksjoner (bad/vaskerom i leilighet): Det er avvik: Ved fuktsøk på vegg inne i, og utenfor dusjnisen, er det registrert store forskjeller i ledeevne som kan indikere fukt fra bruk i veggene på badet. Det er registrert verdier fra 144 til 999.

999 nede på vegg i hjørnet inne i dusjnisen

Monter tett dusjkabinett for videre bruk. Det presiseres at denne anbefalingen ikke betyr at det ikke kan utelukkes avdekking fuktskader fra bruk ved kommende renovering.

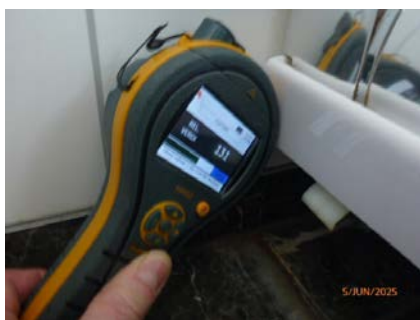
#### TG 1 Overflater og innredning

Det er montert en brukt innredning på kjøkkenet, noen bruksmerker, ukjent alder på innredning. Kjøkkenet har innredning med slette fronter. Benkeplaten er av stein, brukt benkeplate. Det er oppvaskmaskin, komfyr og platetopp. Det er montert lekkasjevernsler i skap under vask. Det ble ved et fuktsøk med Protimeter MMS 2, ikke registrert forskjeller i verdier som kan indikere muligheten for bakenforliggende fukt i risikoutsatte områder på kjøkkenet. Alt teknisk utstyr vil alltid være beheftet med stor usikkerhet og betydelige levetidsvariasjoner utover fabrikkgarantier.

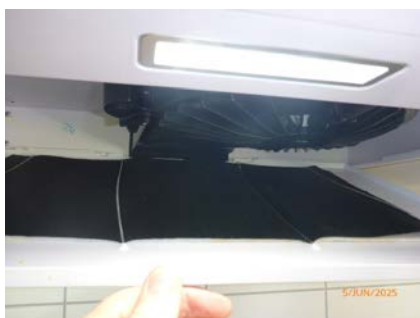
### ! TG 2 Fronter og gjenstående

Fronter og gjenstående (2.etg.): Det er avvik: Det er observert en liten avskalning på en front, noen deksider er ikke montert.

Montere manglende deksider.

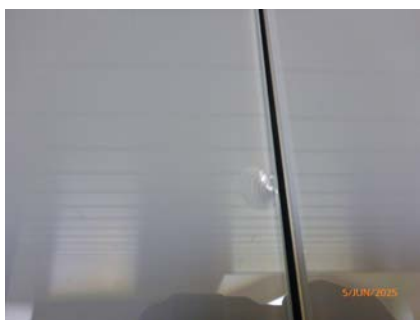
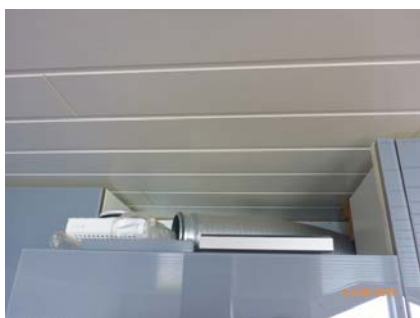
### ! TG 1 Overflater og innredning

Lekkasjevarsler i underskap.

Det ble ved et fuktsøk med Protimeter MMS 2, ikke registrert forskjeller i verdier som kan indikere muligheten for bakenforliggende fukt i risikoutsatte områder på kjøkkenet. Alt teknisk utstyr vil alltid være beheftet med stor usikkerhet og betydelige levetidsvariasjoner utover fabrikkgarantier.

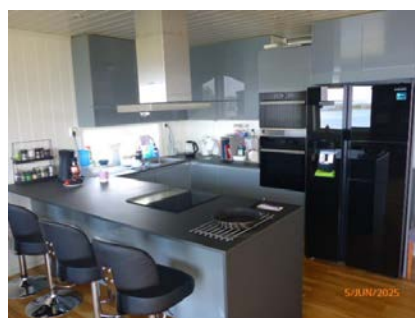
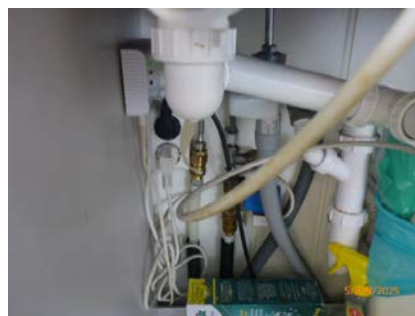
### ! TG 2 Platetopp og rør i underskap

Platetopp og rør i underskap (2.etg.): Det er avvik: Skade på platetopp. Ikke montert pakning/tetting på rør i rør i underskap. Ikke sokler mot vest.

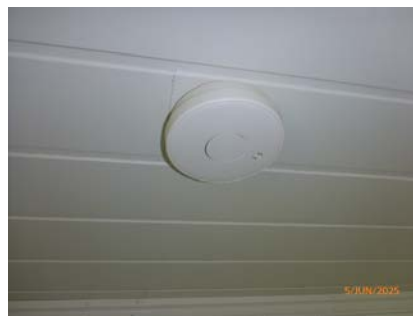
Det er røykvarslere og brannslukkingsapparat i hovedboenheten.  
Det er røykvarslere og brannslukkingsapparat i leiligheten.  
brannslukkingsapparatet her byttes før salg.

Dette byttes med nytt.

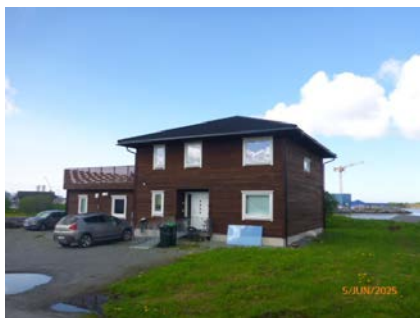
## ! TG 1 Utvendige vann- og avløpsledninger

Utvendige avløpsrør er av plast. Utvendige avløpsledninger er fra 2016. Det er offentlig avløp via private stikkledninger. Utvendige vannledninger er av plast (PEL). Utvendige vannledninger er fra 2016. Det er offentlig vannforsyning via private stikkledninger. Stoppekran ved vei i øst.
