Tilstandsrapport

Boligbygg med flere boenheter

Rådmann Paulsens gate 42 , 1473 LØRENSKOG

Boligbygg med flere boenheter - Byggeår: 2023

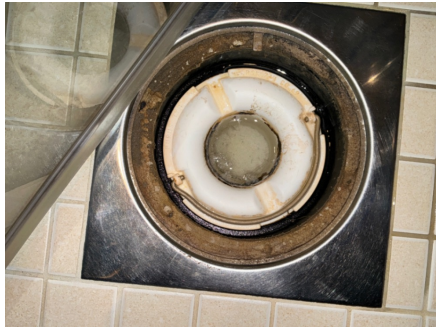
TG 1 Sluk, membran og tettesjikt

Sluket er i plast. Synlig membran i sluket.

Membran/tettesjikt: Membranens oppgave er å hindre vann i å trenge inn i underliggende konstruksjoner. Tilstedeværelse, utførelse og full tilstand av skjulte deler kan ikke kontrolleres ved vanlig visuell befarings.

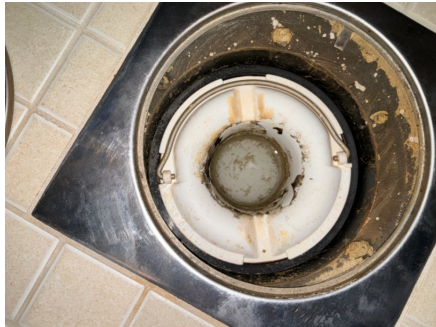
TG 1 Sluk, membran og tettesjikt

Sluket er i plast. Synlig membran i sluket.

Membran/tettesjikt: Membranens oppgave er å hindre vann i å trenge inn i underliggende konstruksjoner. Tilstedeværelse, utførelse og full tilstand av skjulte deler kan ikke kontrolleres ved vanlig visuell befarig.
