Lystheia 10, 4817 HIS

**Lystheia, Hisøy - Innholdsrik  
enebolig - Solrikt og barnevennlig  
- Lettstelt tomt - Dobbelt garasje.**

# Tilstandsrapport - NS 3600

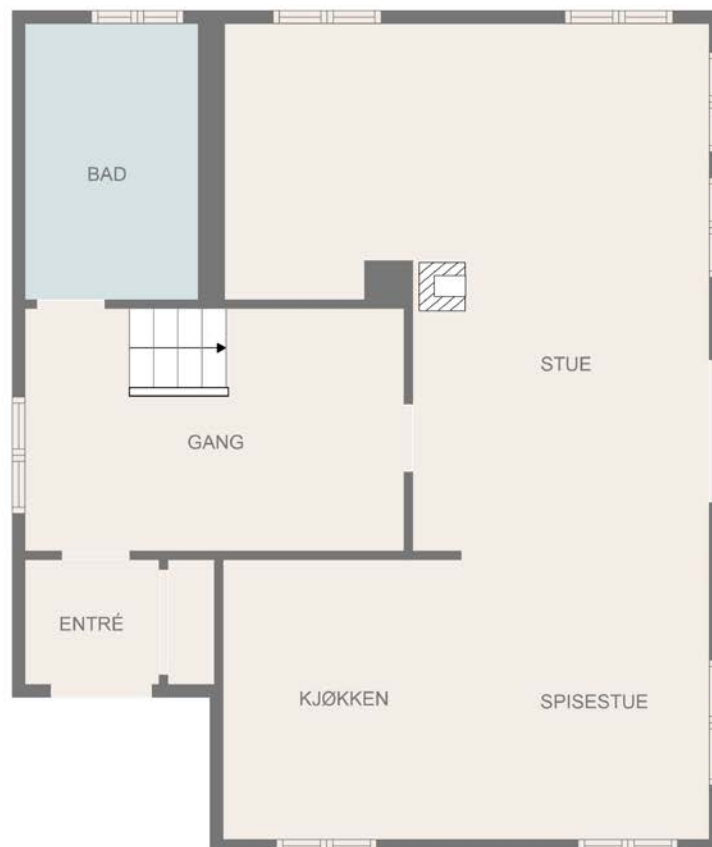
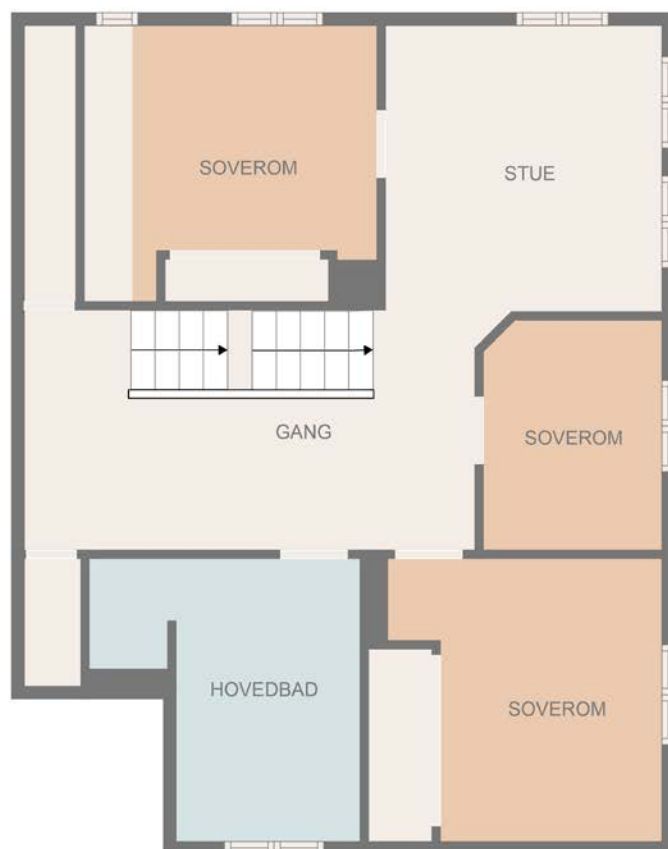
Plantegningen er ikke i målestokk og noe avvik kan forekomme.

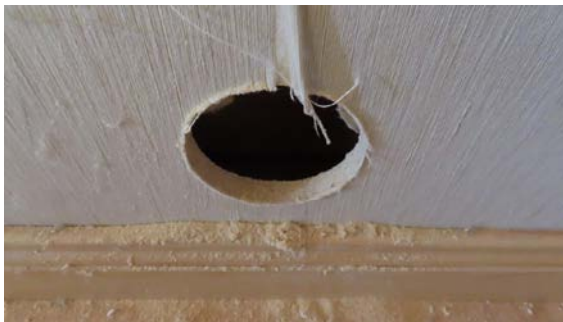
Kontroll utført i tilliggende konstruksjoner og selve rommet. Fukt målt i gulvet og bunnen av vegger ved dusjen, er vanlig pga. fuger trekker vann. Hvis membran er tett skal fukt kun stå mellom fliser og membran.

Hulltaking utført i fra gangen, ingen fukt målt her.

Hulltaking.

Her må en være obs på kommentarer til gulvet og alder på membran. Anbefaler videre å ikke dusje rett på fliser.

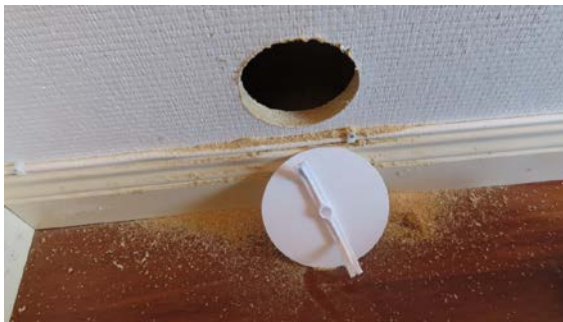
Kontroll utført i tilliggende konstruksjoner og selve rommet, ingen fukt målt ved befaringen.

Her er nå belegg på gulv modent for utskiftning.

Hulltaking.

- Belegg på bad/vaskerom er modent for utskiftning. Estimert kostnad kr. 25.000,-.

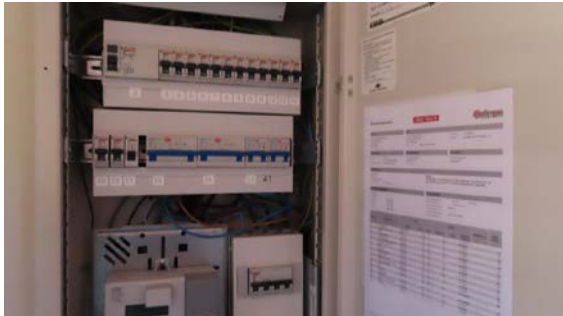
Sikringsskap.
