Øksenvåghøgda 58, 6530 AVERØY

Flott og innholdsrik enebolig med idyllisk beliggenhet i naturskjønne omgivelser i Øksenvåghøgda!

Befaringsdato: 05.11.2024

Rapportdato: 21.11.2024

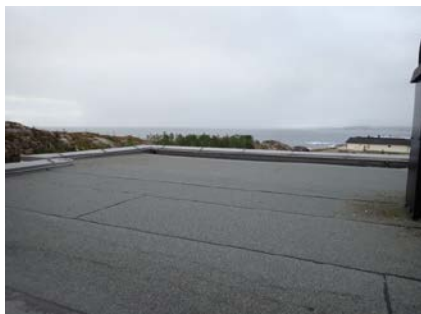
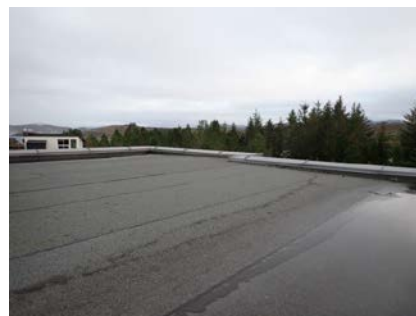
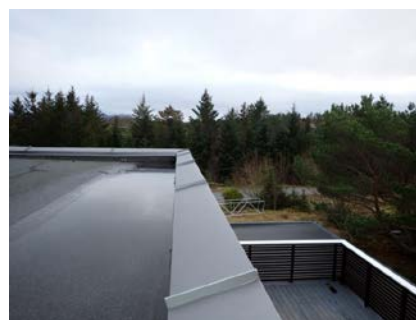
Punktet må sees i sammenheng med Takkonstruksjon/Loft

Taket er besiktiget fra takfot i stige. Taket er teknet med asfaltpapp.

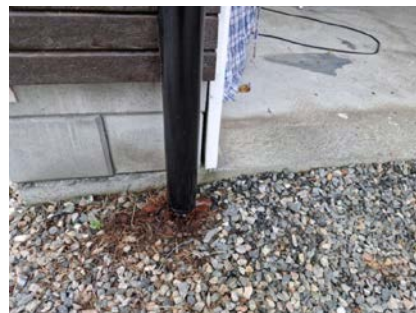
TG 2 Nedløp og beslag

Takrenner, nedløp og beslag er utført i sort stål.

Konsekvens/tiltak

- Det bør lages system for bortledning av vann fra taknedløp ved grunnmur.

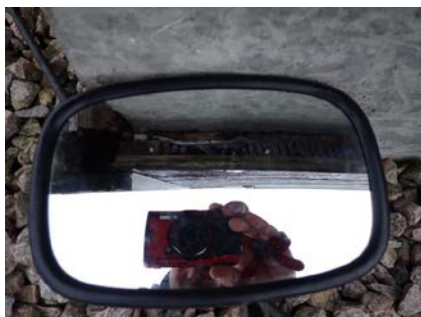
! TG IU Takkonstruksjon/Loft

Punktet må sees i sammenheng med Taktekking

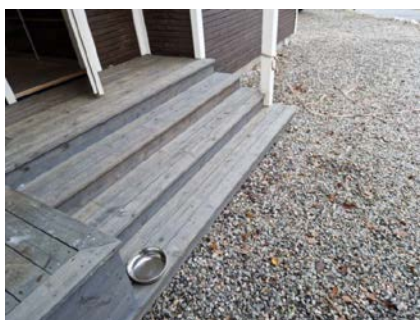
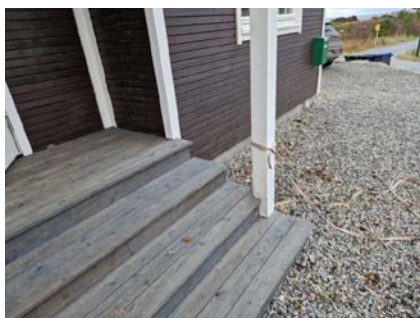
Vurdering av avvik:

- Åpninger i rekkverk er ikke i henhold til krav i dagens forskrifter.
- Balkong/terrasse ligger over innredede boligrom, usikker konstruksjon. Konstruksjonsutførelse gir økt fare for skader.

- Rekkverk må monteres for å lukke avviket.

Kostnadsestimat: Under 10 000

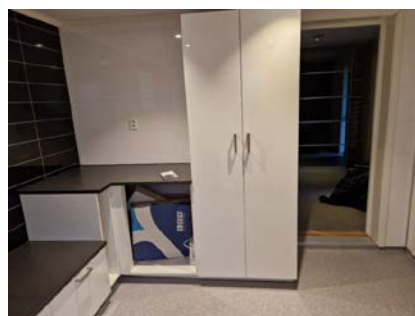
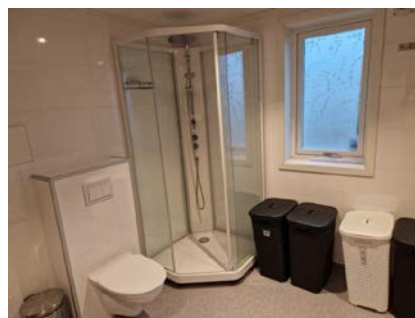
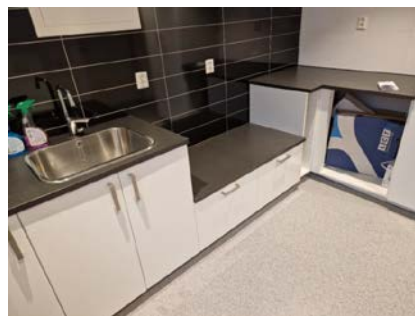
1. ETASJE > BAD/VASKEROM

TG 2 Overflater vegger og himling

- Det er vindu/dør med ikke fuktbestandige materialer i våtsonen (ved vask, dusj, badekar, osv.), løsningen eller byggematerialet er uegnet

Det er påvist tegn til fukt skader på vinduet.

- Uegnede materialer må fuktbeskyttes/utskiftes.

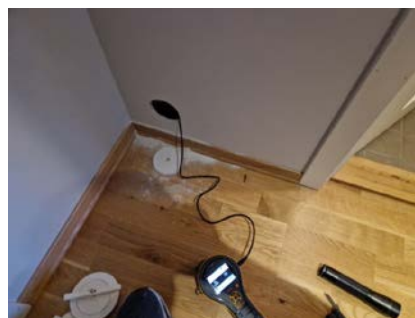
Vurdering av avvik:

- Det er ikke påvist tegn på at det er montert lekkasjedeteksjon ved oppvaskmaskin/oppvaskkum, dette er et krav på kjøkkenet ut ifra alder.

Konsekvens/tiltak

- Det bør monteres lekkasjedeteksjon ved oppvaskmaskin/oppvaskkum.

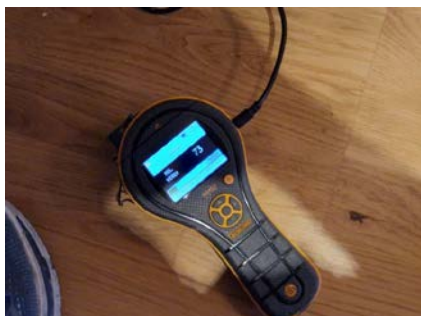
2. ETASJE > STUE/KJØKKEN

KJØKKEN

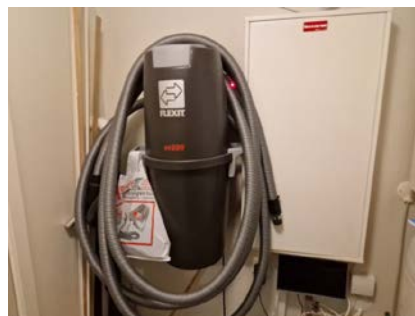
TO 1 Andre VVS-installasjoner

Boligen er utstyrt med en sentralstøvsuger montert på tekniskrom.

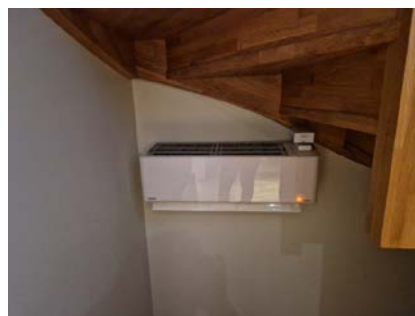
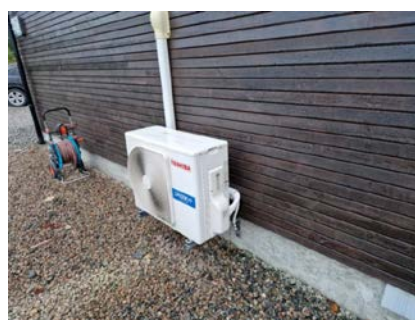
TO 2 Varmesentral

Det er installert varmepumpe.

- Anlegget må sjekkes av fagperson, som må utføre eventuelle tiltak på anlegget.

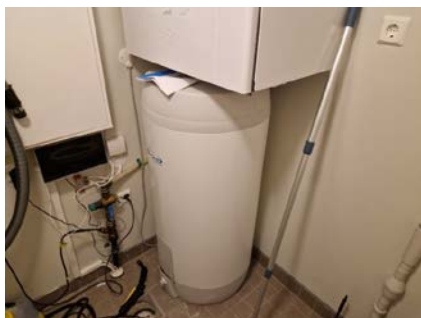
TO 1 Varmtvannstank

Det er plassert en OSO varmtvannsbereder på tekniskrom. Tanken rommer ca 200 liter.

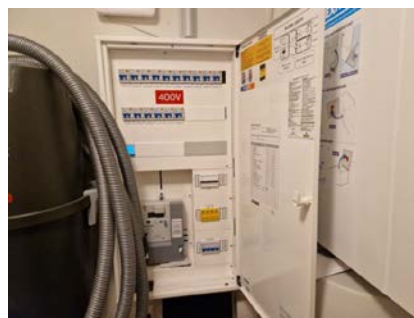
1 TG 2 Elektrisk anlegg

5. Foreligger det kontrollrapport fra offentlig myndighet – Det Lokale Eltilsyn (DLE) eller eventuelt andre tilsvarende kontrollinstanser med avvik som ikke er utbedret eller kontrollen er over 5 år?
Ja Det er opplyst om at det ble utført en kontroll rapport da el anlegget ble ferdigstilt. Videre er det fremlagt samsvarserklæring fra Bøifot på de utbedrende avvikene som ble opplyst. Det har ikke vært kontroll av el anlegget de siste 5 årene.

Takstmann er ikke EL fagmann og deler av anlegget er skjult. På generelt grunnlag anbefaler DSB(Direktoratet for Sikkerhet- og Beredskap) kontroll av EL anlegg hvert 5. år. Kostnadsestimat i rapporten her, er for en EL-kontroll og hensyntar ikke eventuelle fremtidige påkostninger for utbedring av eventuelle avvik.

Kostnadsestimat: Under 10 000

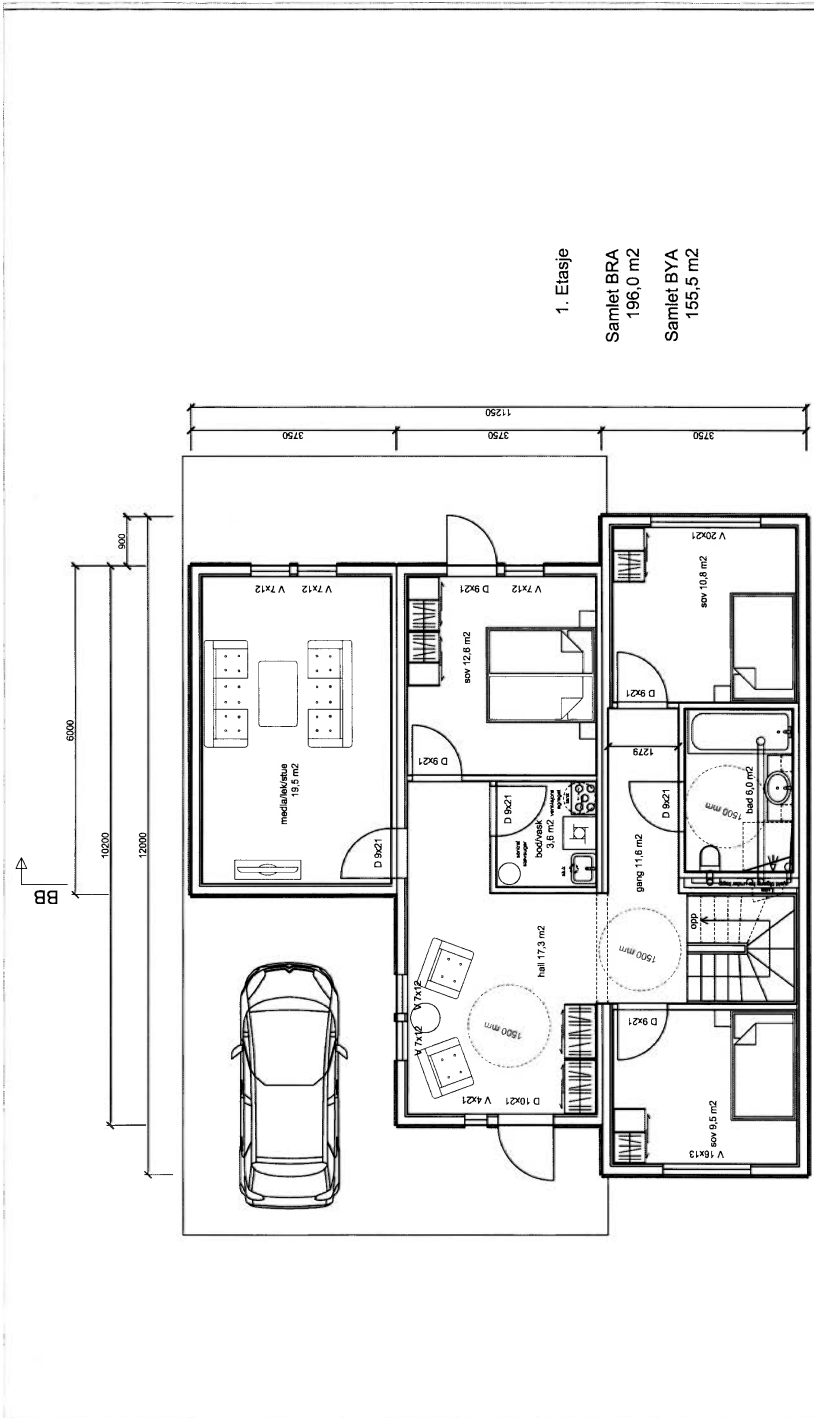
1. Etasje
 Samlet BRA
 196,0 m²
 Samlet BYA
 155,5 m²

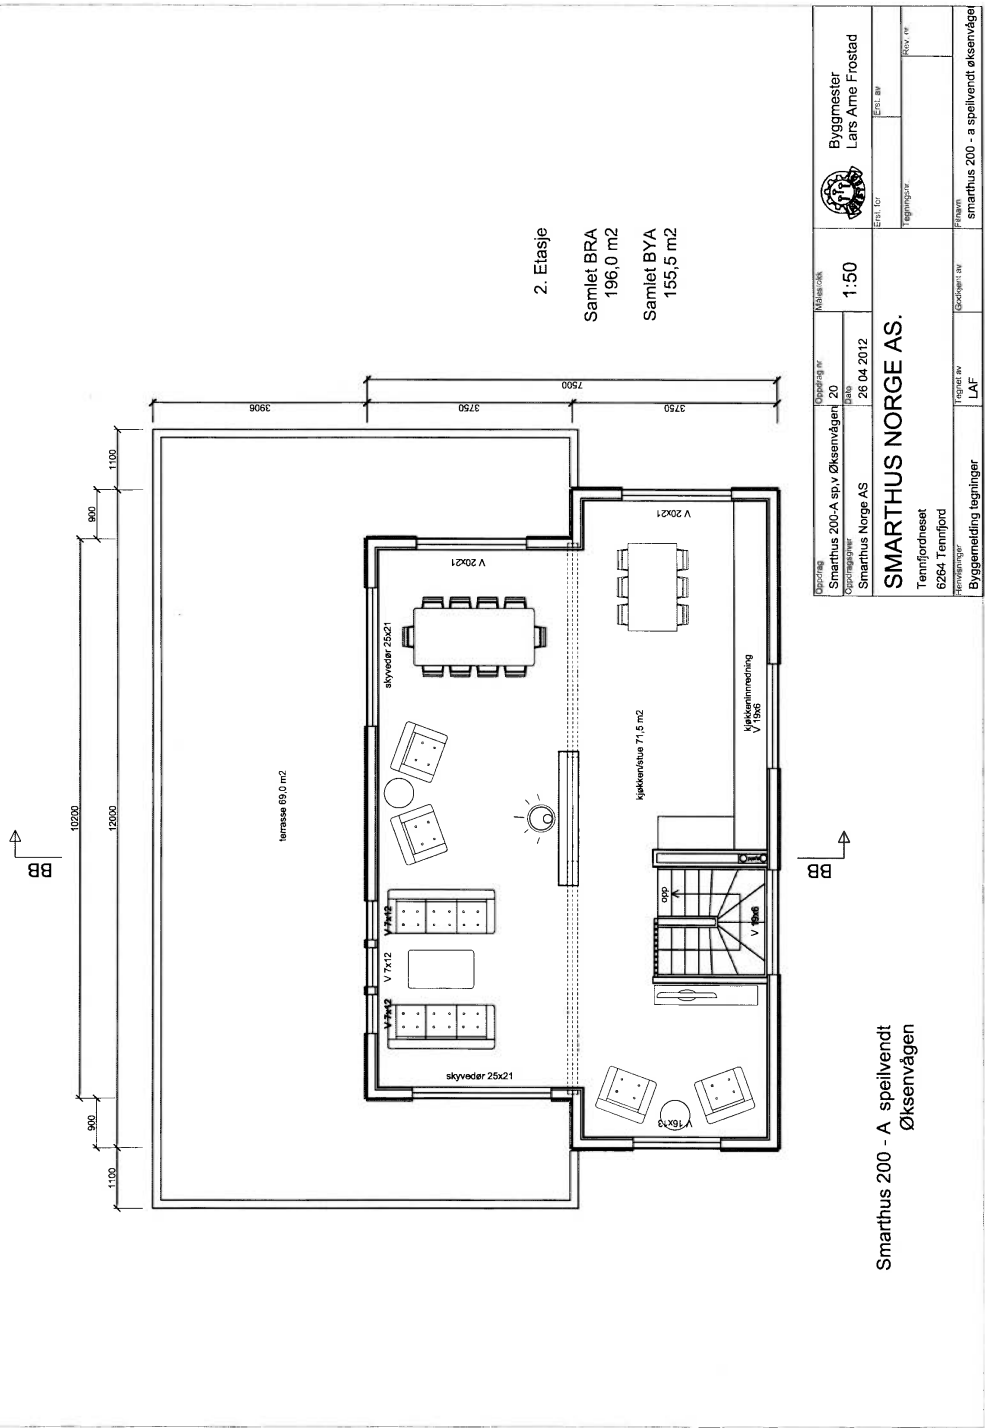
2. Etasje
 Samlet BRA
 196,0 m2
 Samlet BYA
 155,5 m2
