Mosebyveien 8 B, 1954 SETSKOG

Pen 3-roms selveier m/garasje, terrasse, innglasset veranda og utsikt mot Setten. Familievennlig, nær ny aktivitetspark.

Tilstandsrapport

SELVEIERLEILIGHET

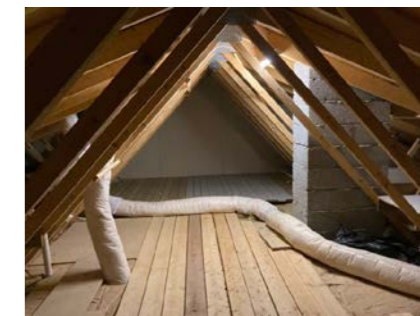
Saltak med W-takstoler i tre og ventilert møneloft (loft over etasje) med gulv og innvendig tilgang. Isolert med ca. 30 cm. Noen fuktmerker på undertak uten at det ble registrert fukt, men det bør følges med på.

Møneloft.

Fuktmerker på undertak.

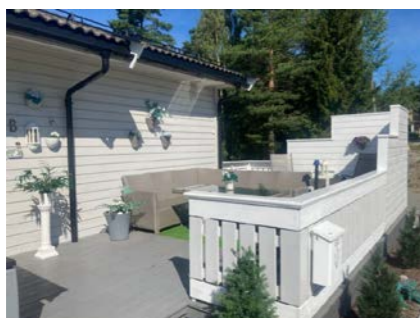
Terrasse ved inngangsparti.

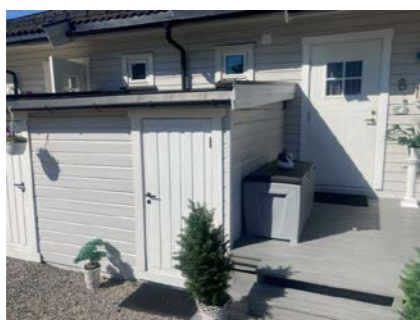
Bod ved inngangsparti.

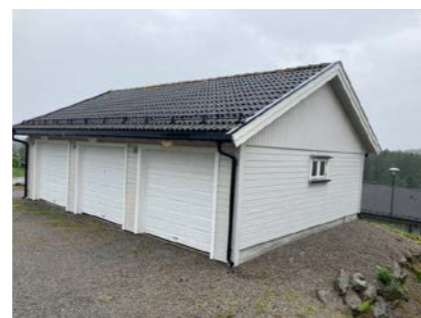
Felles garasjebygg med tre garasjer/boder, der leiligheten disponerer en garasje plass. Garasjen med innvendig bod er isolert med støpt plate og ringmur, yttervegger med utvendig liggende og stående trekledning, saltak konstruksjon tekket med betongtakstein, aluminium leddport med motorisert åpner. I normal god stand.

Garasje plass til høyre disponeres av leiligheten.

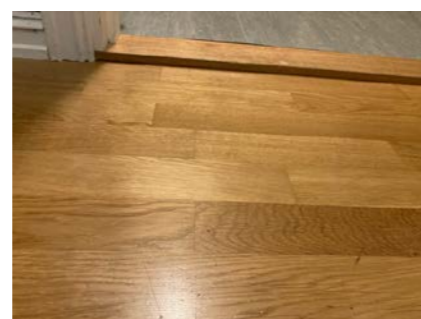
Følgende punkter er i tilstandsrapporten merket med tilstandsgrad 2 – avvik som kan kreve tiltak: Innvendig > Overflater: Gulvene er i hovedsak av parkett. Vegger er i hovedsak av malt strie og MDF plater. Himlinger er i hovedsak av tak-ess plater. Det er normal bruksslitasje på overflater foruten parkett som har en del merker og slitasje. Vurdering av avvik: Overflater har en del slitasjegrad utover det en kan forvente. Parkettgulv har merker og slitasje.

Det er merker og slitasje på parkett.

Det bør påregnes at gulv blir utbedret eller eventuelt skiftet,

Kostnadsestimat: 10 000 - 50 000

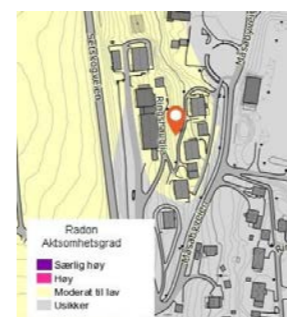
Følgende punkter er i tilstandsrapporten merket med tilstandsgrad 2 – avvik som ikke krever umiddelbare tiltak: Innvendig > Radon: Det er ikke opplyst om det er foretatt radonmålinger eller om bygget er utført med radonsperre. Vurdering av avvik: Det er ikke foretatt radonmålinger, og bygget er heller ikke utført med radonsperre.

Eiendommen ligger i et område som NVE Radon aktsomhetskart er definert med "moderat til lav" aktsomhetsgrad.

- Det bør gjennomføres radonmålinger.

Kostnadsestimat: Ingen umiddelbar kostnad

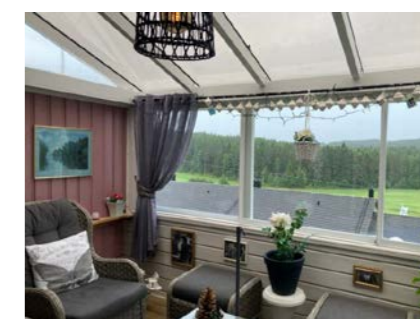
Innglasset veranda med tilgang fra stue med terrassegulv, panelte vegger med aluminium skyvevinduer i front, pulttak konstruksjon med glass.

Innglasset veranda.

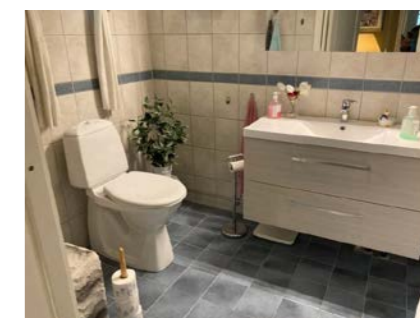
Bad.

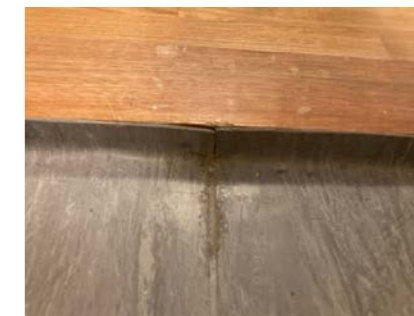
Det er målt ca. 15 mm høydeforskjell på gulv ved dørterskel til topp slukrist, i tillegg er det oppkant mot terskel på ca. 30 mm.

Overgangslist mot terskel bør monteres.

De bør monteres en overgangslist mot terskel.

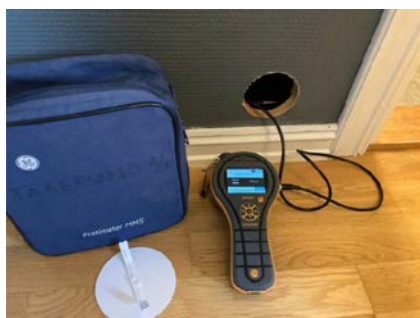
Fuktmåling i trevirke viste under 7,8 %, som er normalt.

Fuktmåling uten avvik.
Ved målinger under 7,8 % vil displayet ikke vise resultat.

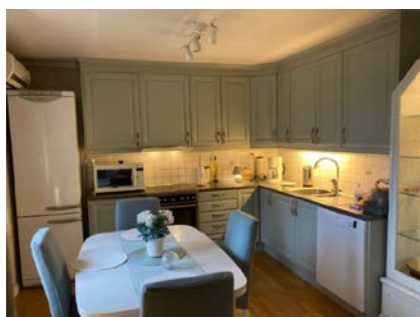
Parkett på gulv og fliser på vegg over kjøkkenbenk.

Ved fuktsøk ble det registrert normale verdier på utsatte steder.

Kjøkkeninnredning.

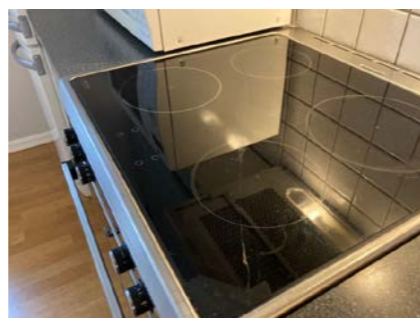
Kjøkken > 1.Etasje > Stue/kjøkken > Kjøkken - komfyr: Komfyr med keramisk induksjon topp. Vurdering av avvik: Det er avvik: Komfyrtopp har sprukket.

Sprekke i komfyrtopp.

Komfyr bør skiftes eller utbedres.

Kostnadsestimat: Under 10 000

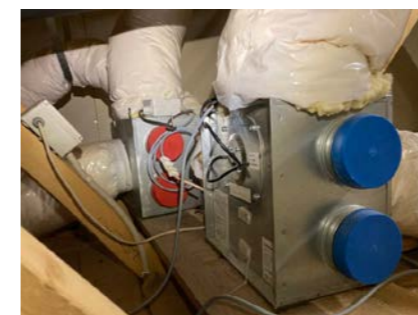
Mekanisk avtrekk fra våtrom og kjøkken, med avtrekksmotor på loft.

Avtrekksmotor for leilighet i underetasje er også plassert på møneloft.

Avtrekksmotorer for leiligheten og leilighet under på møneloft.

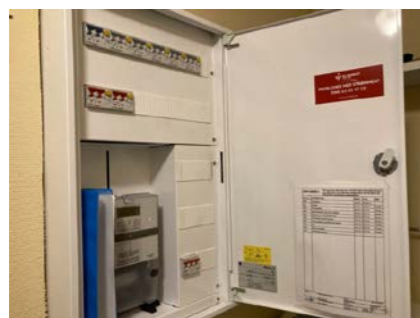
El-skap.
