## Nøkkelinformasjon

# Kjølebrøndsveien 612

Befaringsdato: 27.04.2025

Rapportdato: 01.05.2025

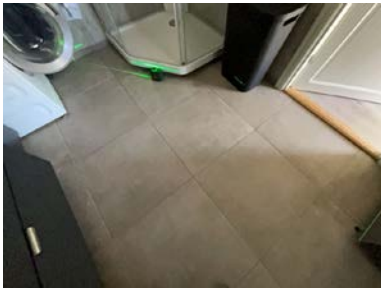
- Det er påvist avvik i krav til høydeforskjell/fall-løsning på våtrommet.
- Det er påvist sprekker i fliser.

Konsekvens på avviket er at vann kan komme på avveie ved eventuelle lekkasjer.

Målt fall på gulv. Del av gulv.

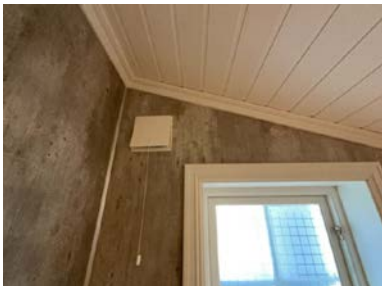
Montert ventil i vegg.

- Elektrisk avtrekksvifte bør monteres for å lukke avviket.

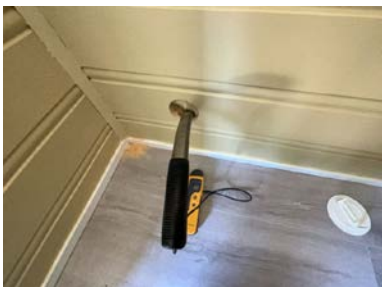
Hulltaking er foretatt uten å påvise unormale forhold.

Hull for kontroll av fukt.

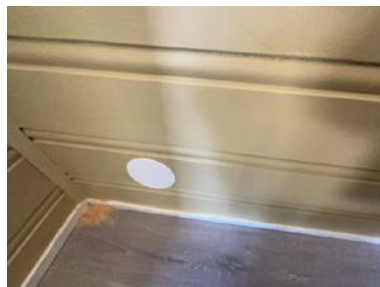
Lukk over hull.

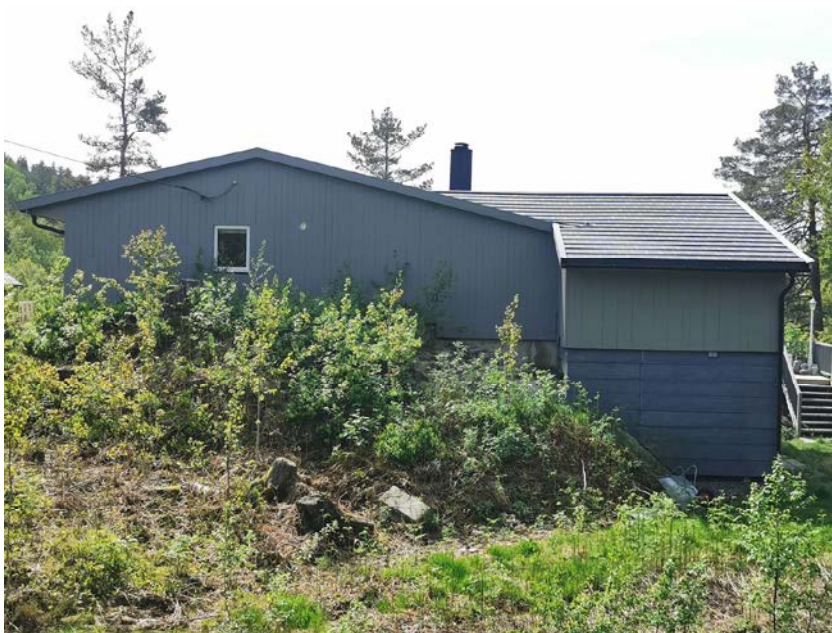
Følgende avvik framstår utført etter det opprinnelige tiltaket:

- 1) Inngangsdør og ett vindu er fjernet
- 2) Sidefløyen mot vest er tilbygd ved at taket er trekt ut mot nord
- 3) Fasadene er tilleggsisolert, kledd på nytt og gitt et mer moderne uttrykk

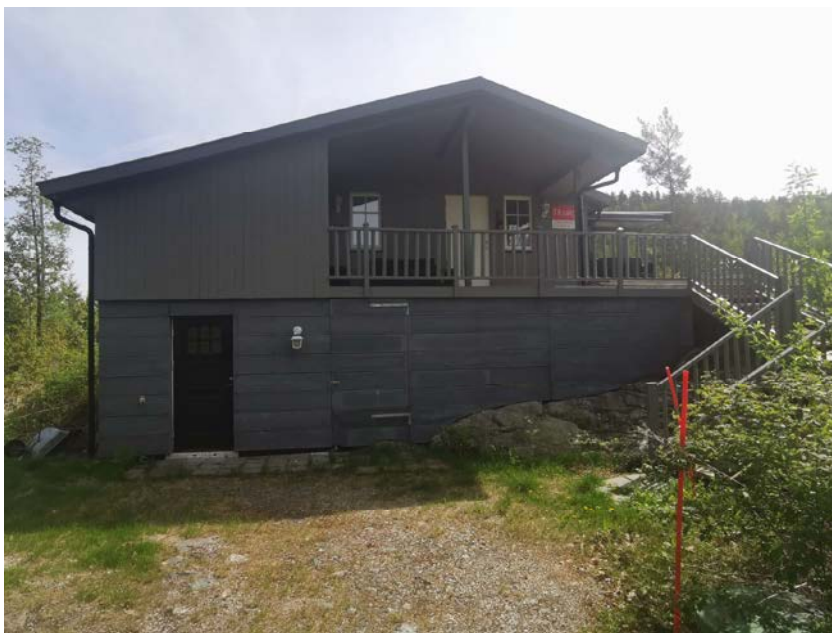
### Fasade V

Følgende avvik framstår utført etter det opprinnelige tiltaket:

- 1) Det er oppført ny bod med pumpehus i kjeller mot nord-vest og tak over terrassen
- 2) Fasadene er tilleggsisolert, kledd på nytt og gitt et mer moderne uttrykk

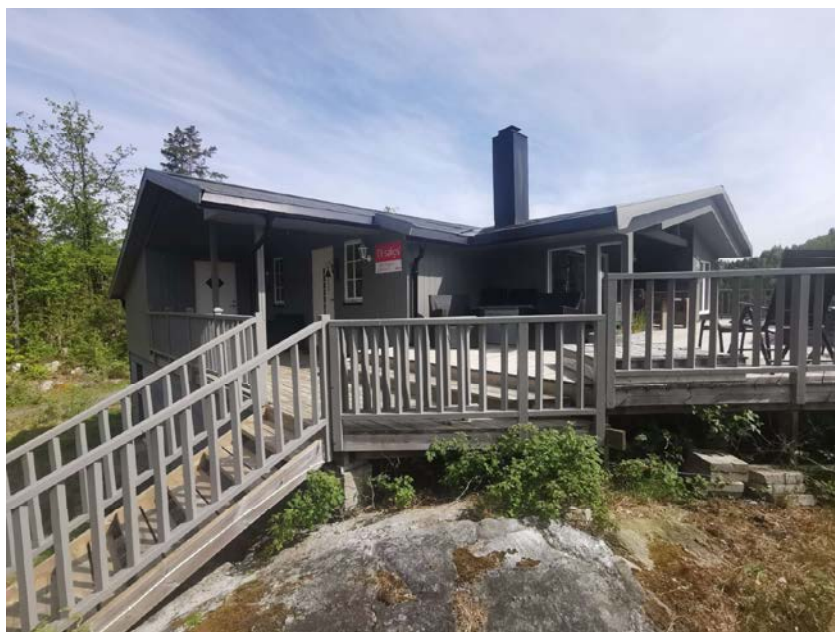
#### *Fasade S (1)*

Følgende avvik framstår utført etter det opprinnelige tiltaket:

- 1) Fasadene er tilleggsisolert, kledd på nytt og gitt et mer moderne uttrykk

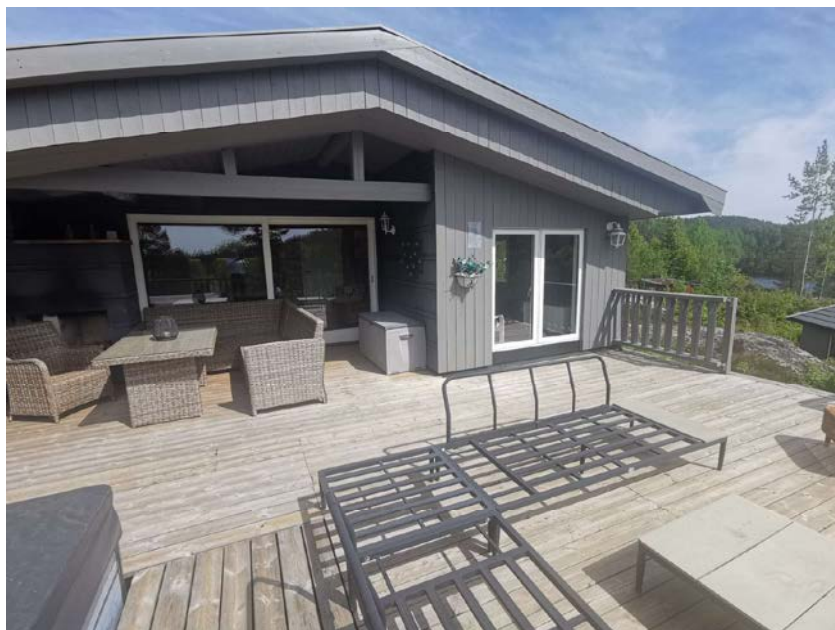
#### *Fasade S (2)*

Følgende avvik framstår utført etter det opprinnelige tiltaket:

- 1) Fasadene er tilleggsisolert, kledd på nytt og gitt et mer moderne uttrykk

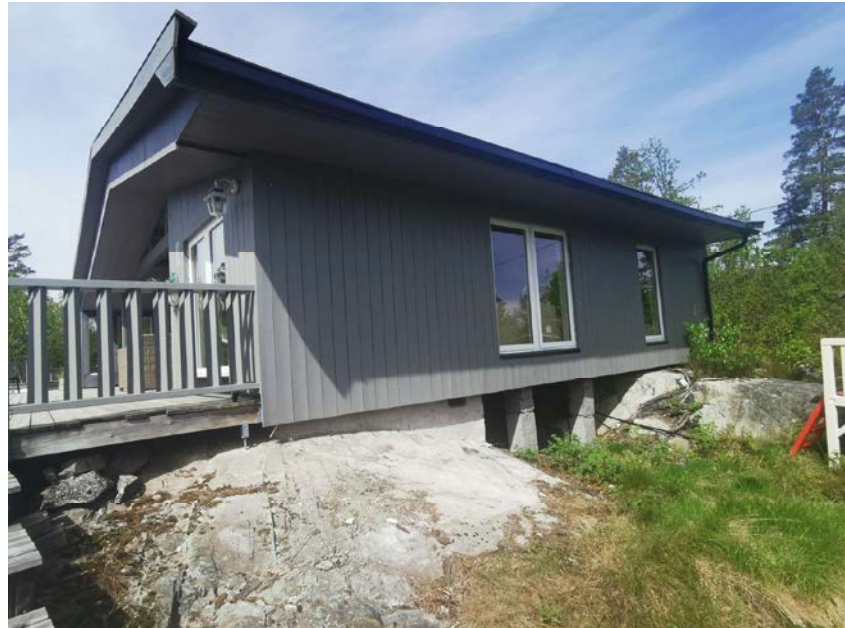
#### Fasade Ø

Følgende avvik framstår utført etter det opprinnelige tiltaket:

1) Fasadene er tilleggsisolert, kledd på nytt og gitt et mer moderne uttrykk

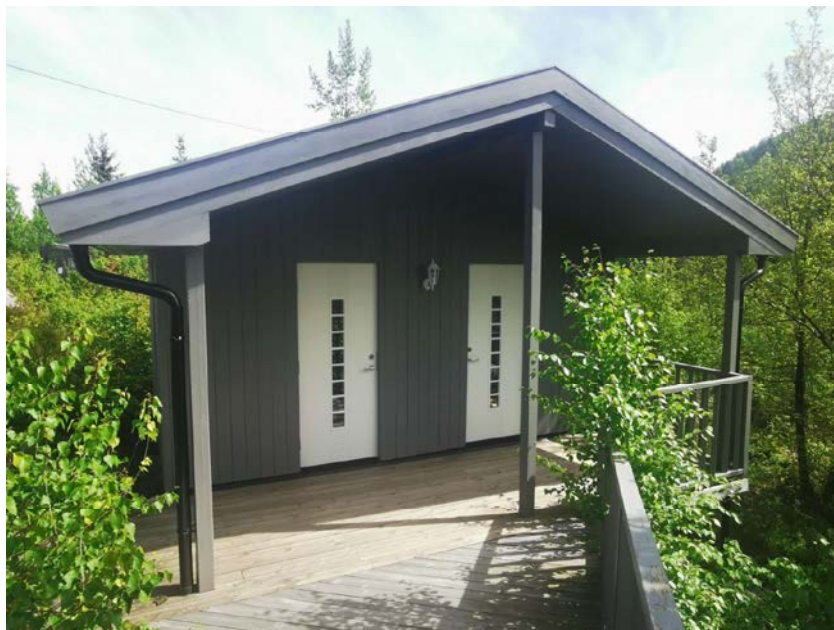
Det er ikke funnet dokumentasjon på tiltaket i kommunens arkiver, og annekset må derfor ansees som ulovlig oppført. Selv om den ble benyttet som bod vil den være å anse ulovlig oppført, siden den medfører en overskridelse av eiendommens tillatte utnyttelsesgrad.
