Hellerudveien 132H, 0687 OSLO

**Rekkehus med  
moderniseringsbehov | Garasje i  
rekke | Attraktivt boligområde |  
Tilhørende populære Trasop**

# Tilstandsrapport

## REKKEHUS

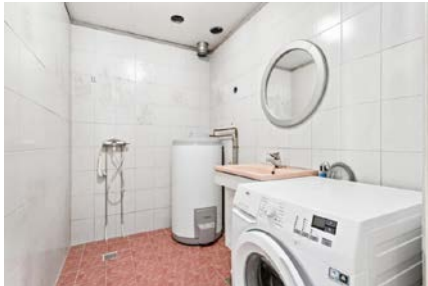
## 1. ETASJE > VASKEROM

### TG 3 Tilliggende konstruksjoner våtrom

- Hulltaking er ikke foretatt da det allerede er påvist andre avvik i våtsonen.

Det var utslag ved bruk av fuktindikator på gulvflatene i området ved sluk og gjennomføring.
