Vestre Oksrødkilen 12, 1622 GRESSVIK

# Tilstandsrapport

# gnr. 63, bnr. 4, fnr. 130

## FRITIDSBOLIG

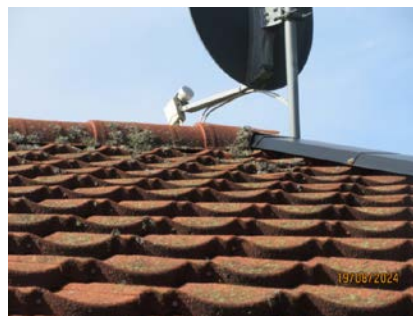
Vedlikehold/vask

**Kostnadsestimat: Ingen umiddelbar kostnad**

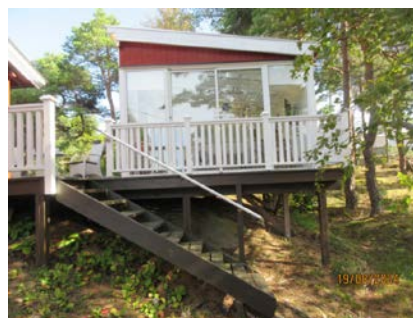
- Rekkverk må monteres for å lukke avviket.

Kostnadsestimat: Under 10 000

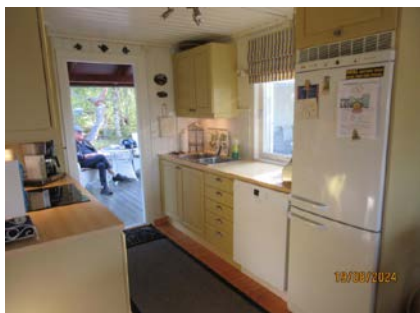
### 1 TG 1 Overflater og innredning

Kjøkkenet har innredning med malte profilerte fronter. Benkeplaten er av laminat, med nedfelt stål oppvaskkum. Det er frittstående kjøleskap, oppvaskmaskin, platetopp og stekeovn.

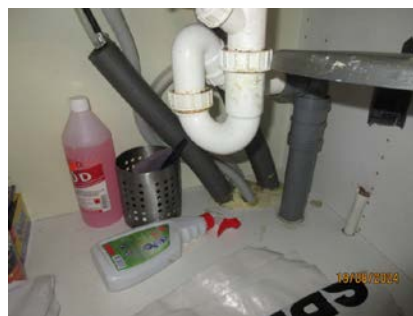
### 1 TG 1 Vannledninger

Innvendige vannledninger er av plast og noe forniklede stålør og kobber med plastkappe. Deler av anlegget nytt ved tilkobling av vann/avløp ca 2016

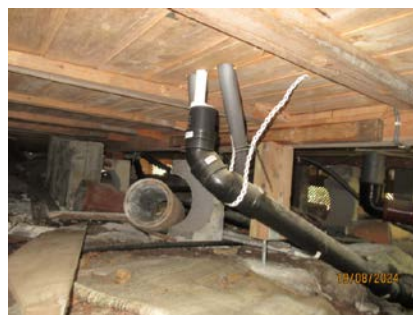
### 1 TG 1 Avløpsrør

Det er avløpsrør av plast. Deler av anlegget nytt ved tilkobling av vann/avløp ca 2016

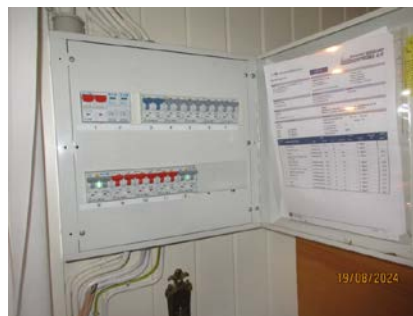
### Generell kommentar

Tilstandsgrad settes ikke på el anlegg, da undertegnede ikke har autorisasjon eller kompetanse til vurdering av el installasjoner. Enkel el kontroll anbefales.

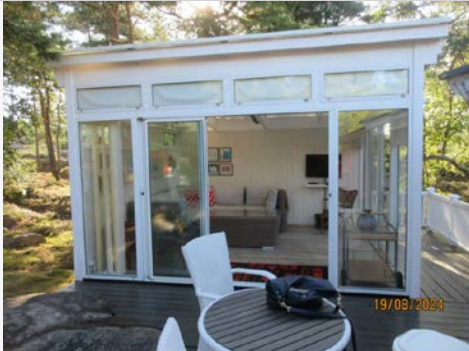
## Hagestue

Hagestue, oppført i enkel trekonstruksjon, med store glassede skyvefelt. Fundamentert med pilarer i trekonstruksjon direkte på terreng/fjell. Innredet med laminatgulv, malt trepanel på vegger og plastplater i taket. Utvendig kledd med stående trepanel. Normal påregnelig elde og bruksslitasje.

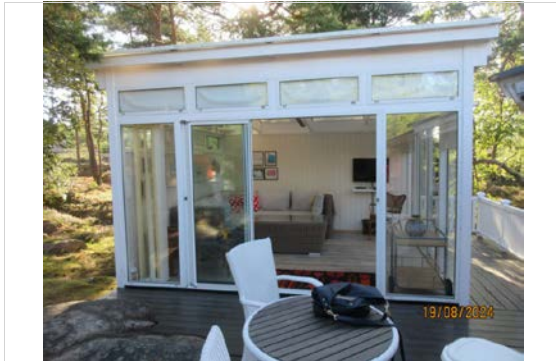
Bygget er ikke tilstandsvurdert ihht Forskrift til avhendingslova og NS3600. Dette er kun en enkel beskrivelse.
