Femundgropa 11, 2443 DREVSJØ

**Koselig, håndlaftet tømmerhytte med anneks. Fin beliggenhet nærme Femundsmarka & Femunden. Flotte friluftsområder!**

## TILSTANDSRAPPORT FOR FRITIDSBOLIG

Femundgropa 11, 2443 Drevsjø

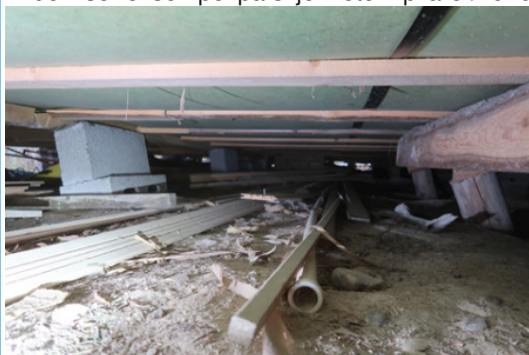
**Merknader:** På befaringsdagen ble det påvist skjevheter og lokale skader på flere punkter under fritidsboligen. Fundamenteringen vurderes som ikke tilfredsstillende.

Gulv inne i fritidsboligen har merkbare skjevheter. Skjevheter i gulv har sammenheng med sviktende fundamentering. Oppdragsgiver opplyser at de tidligere har jekket opp/ rettet opp fritidsboligen, og utbedret fundamenteringen. Etter utbedringen har fritidsboligen beveget seg ytterligere, og har nå merkbare skjevheter. Ved denne type fundamentering vil det erfaringsmessig bli behov for justering og tilpassing av fundamenter over tid.

Bilde viser eksempel på skjevheter i pilarer/ fundamentering under fritidsboligen.

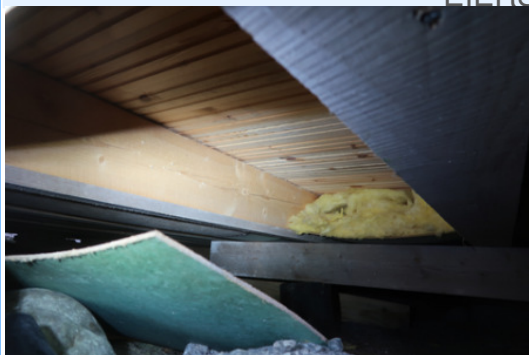
Det ble påvist at stubbloftsplater under bjelkelaget som ikke var tilfredsstillende festet, og det er dermed fare for at disse kan løsne og falle ned på bakken. På befaringsdagen ble det påvist to plater som hadde falt ned på bakken, og isolasjonen i gulvet var borte. Utettheter/ manglende stubbloftsplater svekker isolasjonsevnen og kan gi tilgang for skadedyr, som kan skade konstruksjonen. Det anbefales at dette utbedres.

Bilde viser manglende stubbloftsplate og isolasjon i gulv.

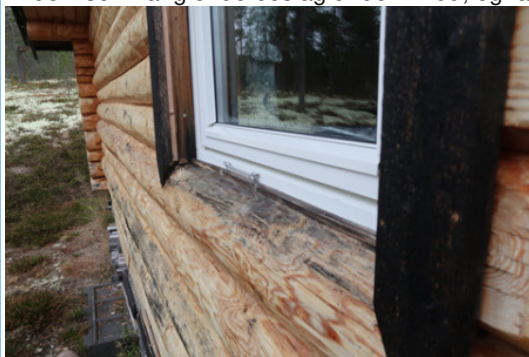
Bilde viser manglende beslag under vindu, og fare for vanninntrenging i konstruksjonen.

Manglende beslag kan resultere i at vann lettere kan trenge inn i konstruksjonen, og forårsake skader. Beslag anbefales montert.

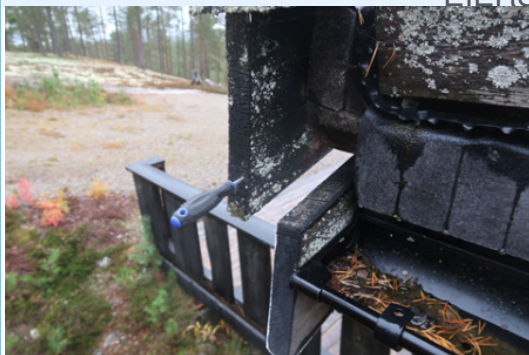
**Merknader:** I takutstikk ble det påvist fuktskjolder i taktro (treverk under yttertaket). Se punkt om takteking for mer informasjon, lengre bak i rapporten.

Takkonstruksjonen er oppført med en ull-papp som tettesjikt bak innvendig kledning. Manglende dampspærre i himling, og ikke tilfredsstillende lufting av takkonstruksjon, kan over tid resultere i fuktskader, avhengig av bruken av fritidsboligen.

Vindskier har lokale råteskader, og må utbedres.

Bilde viser råteskader i vindskier.

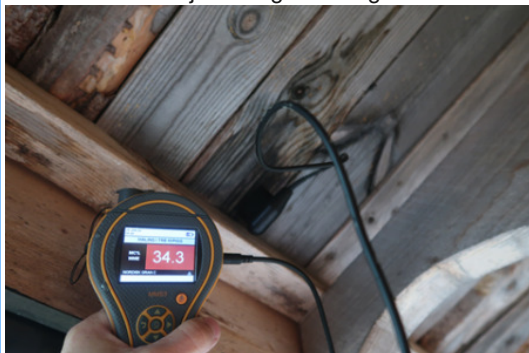
Tettesjiktet ligger skjult under torvtaket, og lar seg ikke kontrollere. Tilstanden på tettesjiktet blir vurdert etter alder og eventuelle påviste lekkasjer.

På befaringsdagen ble det påvist fuktskjolder og skadelig høye fuktverdier i takutstikk på begge sider av yttertaket. Fuktskjolder og skadelig høye fuktverdier er indikasjon på fuktgjennomtrenging via yttertaket. Nedre del av yttertaket er utformet slik at fukt/ nedbør kan trenge inn i konstruksjonen, og forårsake skader. Det anbefales at nedre del av tettesjiktet kontrolleres, og utbedres der det er behov.

Bilde viser fuktskjolder og skadelig fukt i takutstikk.

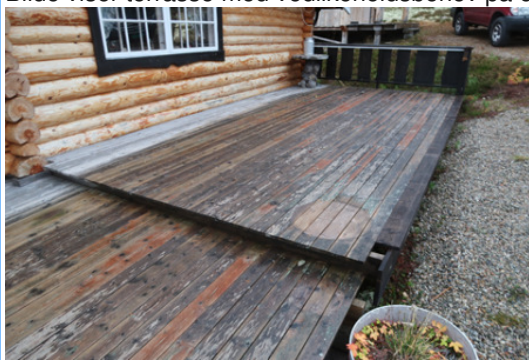
Overflater har vedlikeholdsbehov.

Bilde viser terrasse med vedlikeholdsbehov på overflater.

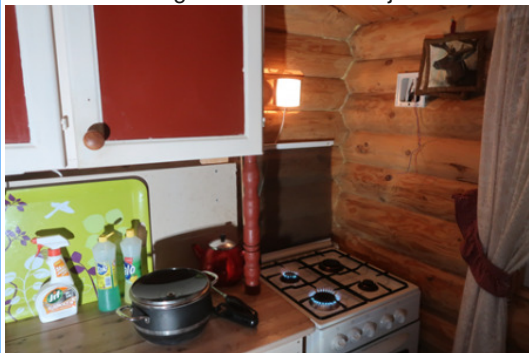
Kjøkkenet har ikke noe avtrekksmulighet. Standarden for tilstandsvurdering (NS 3600), krever avtrekk fra kjøkkenet for å oppnå TG1.

Bilde viser manglende avtrekk fra kjøkkenet.
