# Tilstandsrapport

Boligbygg med flere boenheter

Hammerstranda 2 , 7350 BUVIKA

Oppdragsnr.: 14240-1102

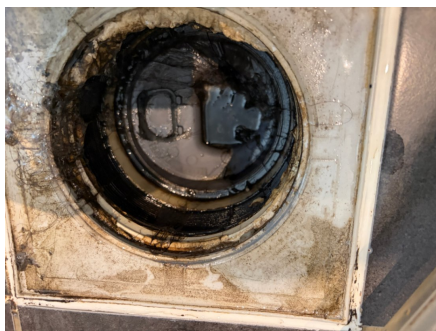
Sluket er et plastsluk og ingen tegn på skader blir registrert. Kontrollen er følgelig begrenset og det forventes da at membran er benyttet som fuktsikring bak og under flis og er påført på en fagmessig god måte etter leggeanvisning.

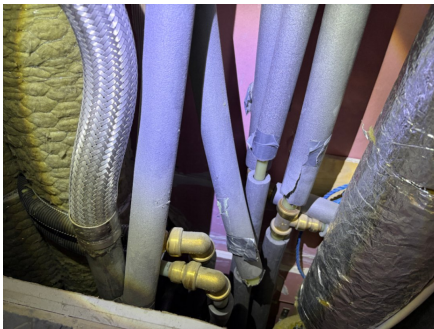
Hulltaking er ikke foretatt da badet ikke er plassbygd og ikke muligheter til hulltaking direkte mot dusjsonen. Kontroll mot våtrommet er foretatt i sjakt som har tilknytning til baderommet, uten å påvise avvik

Ingen tegn tilskader i sjakt
