Fuglekongestien 11, 1920 SØRUMSAND

# Tilstandsrapport

gnr. 325, bnr. 222, snr. 11

Befaringsdato: 04.11.2025

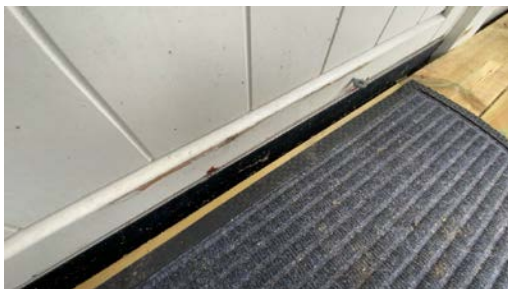
- Karmene i dører er værslitte utvendig og det er sprekker i treverket.

- Det må foretas lokal utbedring.

Male og sparkle dør. Det er ingen konsekvens for funksjon, så lenge overflater utbedres.

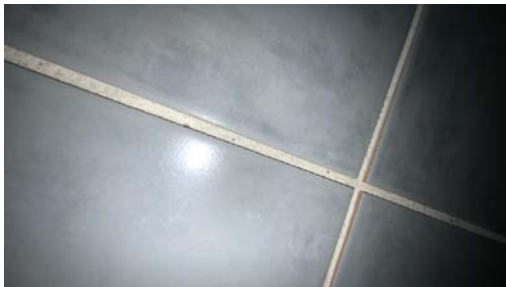
- Det er påvist at høydeforskjell fra topp slukrist til gulv/synlig topp membran ved dørterskel er mindre enn 25 mm.
- Det er påvist at noen fliser har bom (hulrom under).
- Det er påvist avvik i fuger.

- Selv om bom eller hullid ikke alltid er et umiddelbart problem, bør det overvåkes nøye før eventuell utvikling i sprekker i flisfuger e.l. oppstår. Dette må en foreta tiltak for, for å begrense utviklingen.
- Det må foretas lokal utbedring
- Til tross for avviket i fall/høydeforskjell til sluk, vil gulvet fortsatt kunne lede vann mot sluket, men med redusert effektivitet. Dette kan potensielt øke risikoen for vannansamling i enkelte områder av badet.

Det anbefales at det etterfuges der fugemasse er utvasket.
