Odins veg 19, 2214 KONGSVINGER

**Praktisk og innbydende 2-roms i  
2. underetasje \* Direkte utgang til  
terreng fra terrasse \* Garasje i  
felles anlegg \* Populært område**

Befaringsdato: 19.03.2024    Rapportdato: 12.04.2024    Oppdragsnr.: 12085-1136    Referansenummer: BT1215  
Autorisert foretak: Glåmdal Takst AS    Sertifisert Takstingeniør: Pål Tuhus

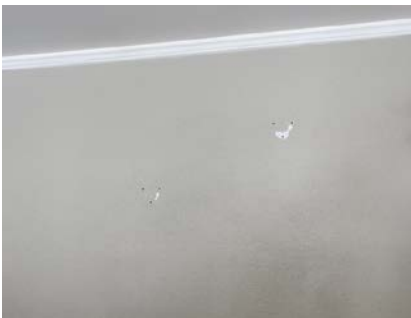
Oppsprukket hjørnet på soverom

Eksempel på skruehull og "sår" i malt veggflate stue.

Det må foretas tiltak for å lukke avviket.

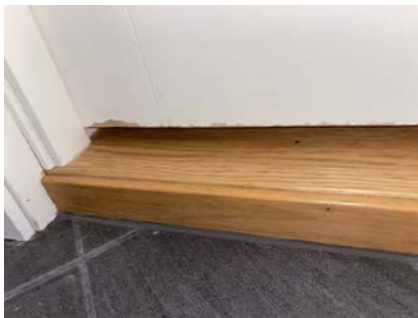
Dørblad til bad har en del skader og sår i nedkant etter at det antageligvis er etablert luftespalte for tilluft i rommet.

Dørblad til bad.

Baderomsdøren fungerer med avviket, men utbedring/utskiftning må påregnes for å fjerne avviket.

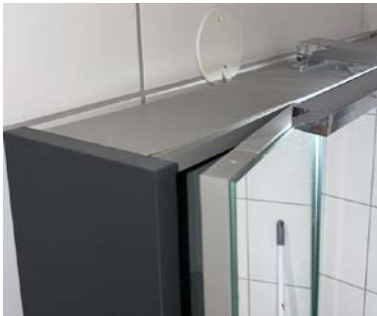
Liten "svelle"-skade i overkant av speilskap over servant.

Årsaken til oppsvelling er fra lekkasje i 2017 av ovenliggende leilighet.

Ingen påvist drensspalte fra innebygget sisterner

Gammel fuktskade i overskap

Speilskap fungerer med avviket.  
Etablere synliggjøring/drenering av evt. lekkasje fra innebygget sisterner

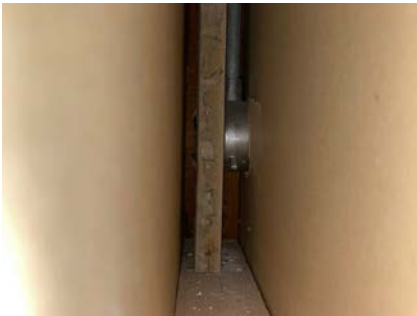
Hulltaking er foretatt uten å påvise unormale forhold. Hulltaking er foretatt i l entrè bak dusjhjørnet. Fuktkvotemåling (vekt%) i konstruksjonen ble målt til 0. Hulltakinger er kun en stikkprøve i rommet og man kan ikke garantere for at det ikke er fukt andre steder i våtrommet.

Bilde fra innside vegg.

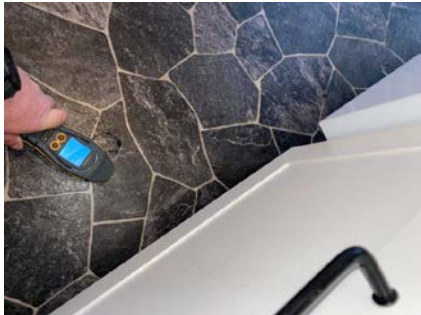
Oppsprukket skjøt og silikonfuge i benkeplate samt skjevheter/stor glippe mellom benkeplate og underskap. Liten fuktskade av eldre dato i underskap for oppvaskkum. Folie buler litt og sprukket opp, ingen påvist fukt på befaringsdato.

Skjevheter i innredning.

Ingen påviste indikasjoner av fukt ved bruk av fuktindikator rundt utsatte hvitevarer ?

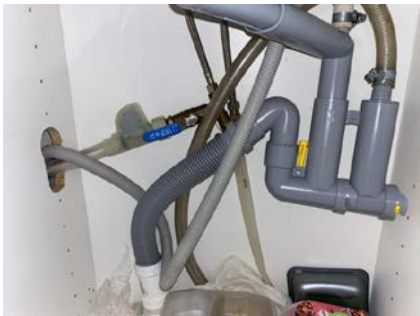
Bilde av gamle kobberør og nyere plastrør.  
Stoppekran satt "bom fast" og må kontrolleres/utbedres.

Rørøpplagg kjøkkenbenk.
