Tyttebærveien 4A, 1940 BJØRKELANGEN

**Luftig og delikat 3-roms selveier
fra 2017 - Peisovn - Terrasse på 21
kvm - P-plass m/lader - Landlig!**

Tilstandsrapport

SELVEIERLEILIGHET

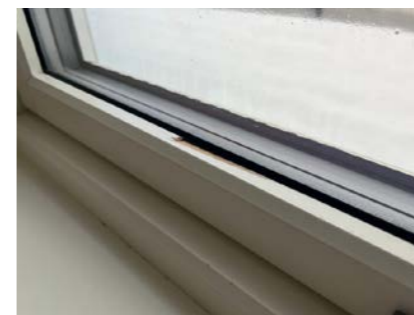
Trevinduer med 2-lags isolerglass og utenpåliggende sprosser. Merke i stuevindu, vurdert til mindre avvik.

Merke i stuevindu.

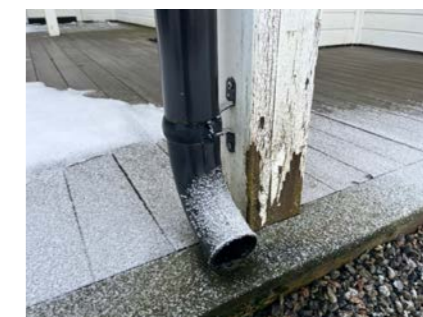
Tresøyler for overliggende veranda har fukt og avflasket maling i nedkant, grunnet for liten avstand til terrassebord. Dette bør utbedres, ukjent hvem som har ansvaret for dette, det bør undersøkes med sameie, derfor er dette kun opplyst om.

Tresøyler bør utbedres.

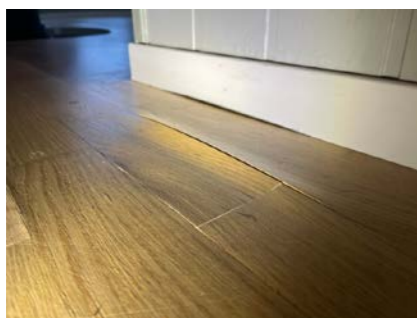
Parkett i stue og kjøkken har merker og svelleskader.

Svelleskade på parkett ved kjøkkenvegg.

Parkett bør utbedres ved sliping eller skifte gulv.

Kostnadsestimat: 50 000 - 100 000

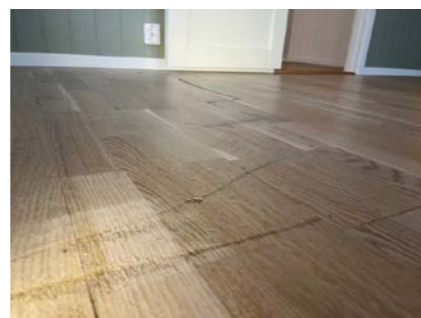
Merker i parkett stue.

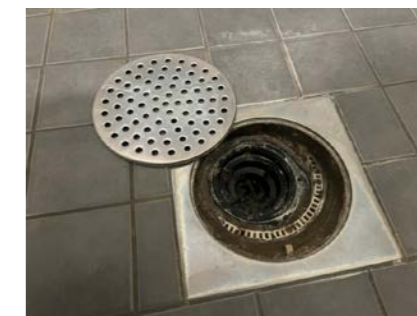
Plastsluk med synlig membranmansjett i dusjsone
Tettesjikt/smøremembran produkter fra Mapei, våtromsmaling i himling, iht. dokumentasjon.
Det foreligger ferdigattest og det er da vurdert at uavhengig kontroll er utført i tiltaket og våtrommet er bygget iht. gjeldene regelverk på byggetidspunktet.

Sluk i dusjsone.

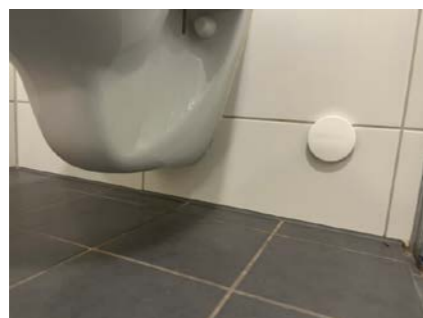
- Det er ikke påvist tilfredsstillende løsning for å synliggjøre lekkasje fra innebygget systerne.

Iht. dagens krav og NS-3600 skal de fleste innebygde systerne ha synlig drenering for å synliggjøre eventuell lekkasje fra systerne i vegg eller kasse. Drenering består oftest av en mindre spalte på vegg under toalettskål nede ved gulvet.
Kravet kom for øvrig i 2010 (TEK-10).

Det er ikke synlig drenering fra sisterne.

Drenering skal synliggjøre eventuell lekkasje inne i vegg fra systerne. Det bør innhentes dokumentasjon for toalettsysterne.

Kostnadsestimat: Ingen umiddelbar kostnad

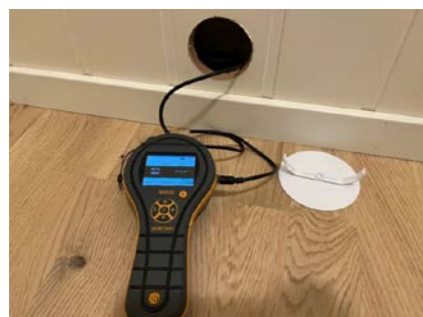
Hulltaking er foretatt i bod mot dusjhjørne.
Fuktmåling i trevirke viste normale verdier.

Fuktmåling uten avvik.
Ved målinger under 7,8 % vil displayet ikke vise resultat.

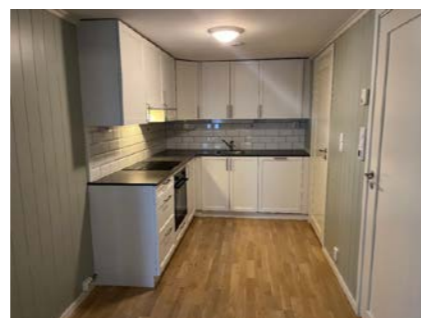
Kjøkkeninnredning med et-speils fronter, høye overskap, laminert benkeplate med nedfelt vaskekum og induksjonstopp med komfyrvakt, integrert oppvaskmaskin og ny stekeovn.
Lekkasjestopper i benkeskap.
Parkett på gulv og fliser på vegg over kjøkkenbenk.
Ved fuktsøk ble det registrert normale verdier på utsatte steder.

Kjøkkeninnredning.

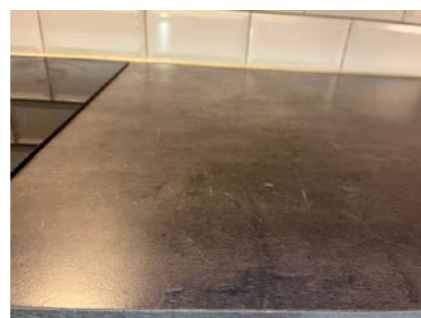
Det er noen bruksmerker i benkeplate og fronter, vurdert til mindre avvik.

Bruksmerker i benkeplate.

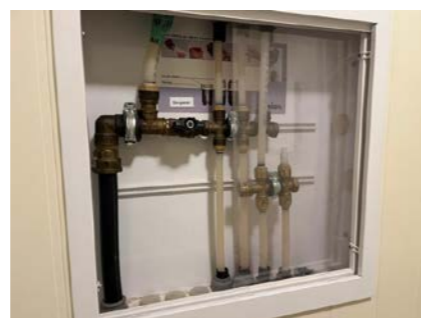
Synlige vannrør av plast med rør-i-rør system, fordelerskap med stoppekran og drenering til bad er plassert i innvendig bod.

Fordelingskap med stoppekran, funksjonstestet ok.

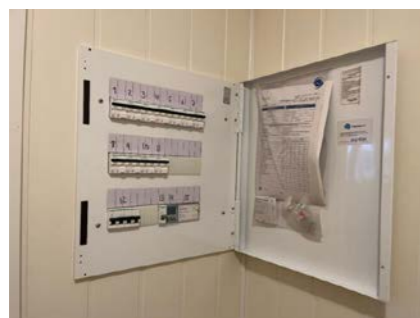
El-skap.

På generell basis og i om undertegnede ikke er fagmann innen elektro, anbefales en gjennomgang av det elektriske opplegget med jevne mellomrom.
