# Delikat rekkehus m/ garasje og fine terrasser. Kjøkken og 2 bad fra 2022. Rett ved skolen.

# Tilstandsrapport

Befaringsdato: 09.03.2026

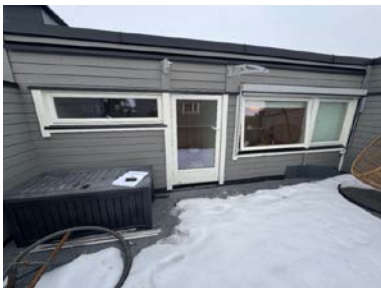
Høy alder og slitasje på gulv.
