Lensmann Havigs gate 27A, 7800 NAMSOS

**Vika | Selveierleilighet med 2  
soverom | 2.etasje | Utsikt | Carport

Befaringsdato: 06.03.2026

Rapportdato: 11.03.2026

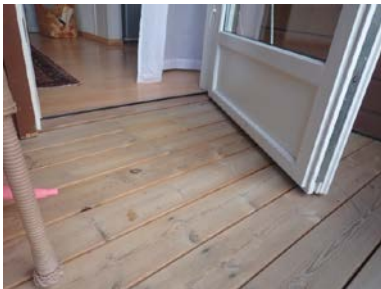
Det er liten oppkant mellom terrassebord og dørterskel på balkongdør.

- Tidspunkt for utskiftning av tettesjikt/membran nærmer seg ut ifra alder på dagens tekking.

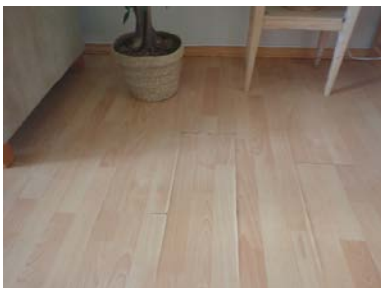
Slitasje i laminatgulvet.

Det bør vurderes å legge nytt laminatgulv på stue og kjøkken pga. glipper mellom laminatbordene / slitasje i overflater.

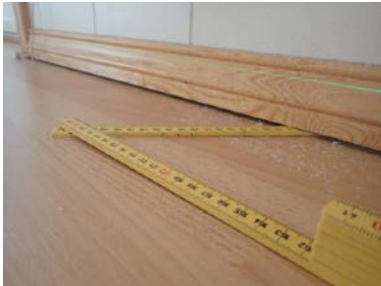
Det er enkelte glipper / sprekker mellom gulv og gulvliister.

Sprekker mellom laminatgulvet og gulvlister.

Bygningsdelen fungerer med dette avviket.

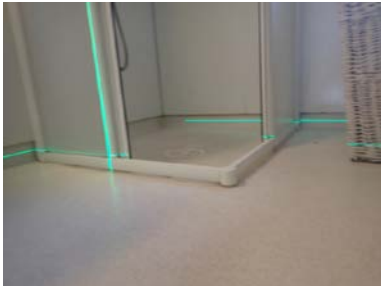
Ved vannsøl / lekkasje utenfor dusjonen vil vann på gulvet ledes ut om tilstøtende rom før dette har en naturlig veg ned til sluket.

Dusjveggenes bunnramme danner en avgrensning på gulvet fra øvrige tappesteder i rommet

Det må monteres dusjkabinett med tette vegger for å lukke avviket mtp fallforhold til sluk.

**Kostnadsestimat: Under 20 000**

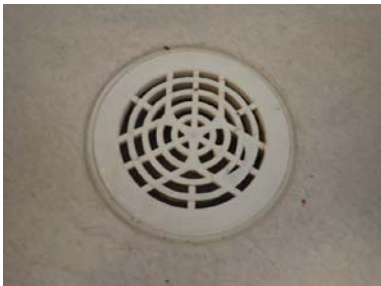
Gulvbelegget er ført inn under klemring i sluket

- Det er viktig å merke seg at levetiden til en membran varierer basert på kvalitet, installasjon og bruk. Eldre membraner kan bli sprø og sprekke opp, noe som fører til at de mister sin vanntettende funksjon. Dette kan resultere i vannlekkasjer gjennom vegger og gulv og fuktskader.

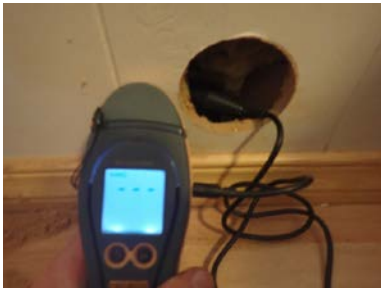
Hulltaking er foretatt uten å påvise unormale forhold. Hulltaking er foretatt i soverom mot dusjsonen. Fuktkvotemåling (vekt%) i konstruksjonen ble målt til 0.

Ingen symptomer på skadelig fukt i hulltakingen.

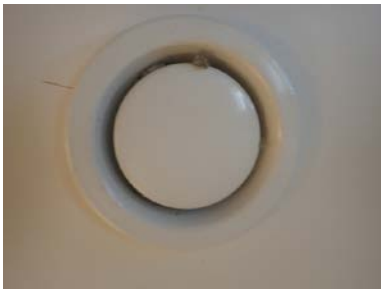
- Det er påvist mugg/fuktighet i filter i balansert ventilasjonsanlegg.
- Det er avvik:

Smuss i takventiler.

- Filter på balansert ventilasjonsanlegg må skiftes.
- Anlegget må sjekkes av fagperson, som må utføre eventuelle tiltak på anlegget.
