Skotheia 19A, 4820 FROLAND

**Froland - Fin del av tomannsbolig  
med god standard, stor uteplass  
og parkering på egen tomt.**

# Tilstandsrapport

Befaringsdato: 15.09.2025

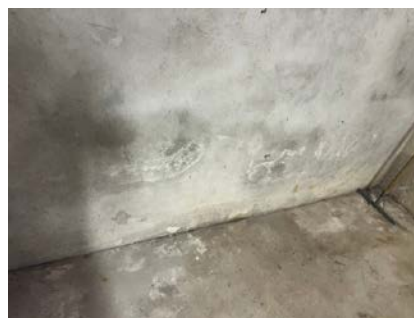
Gulvet er av betong. Veggene har panel og betong/mur. Hulltaking er ikke foretatt. Rommet har en konstruksjon som gjør hulltaking unødvendig. Det er målt fukt i trevirke i trepanel på innervegg over skadegrense.

- Det er gjennom målinger påvist høyt fuktnivå i trevegger i underetg./kjeller, det er derfor ikke foretatt hulltaking
- Det er påvist indikasjoner på noe fuktgjennomtrenging inn i kjellermur.

- Det påviste fuktnivå gir grunn til å overvåke konstruksjonen jevnlig for å se utvikling over tid, og eventuelt foreta tiltak for å unngå fuktskader.
  - Høyt fuktnivå i utforede vegger og gulv i rom under terreng har gjerne sammenheng med manglende/utilstrekkelig utvendig drenering og fuktsikring av byggegrunn.

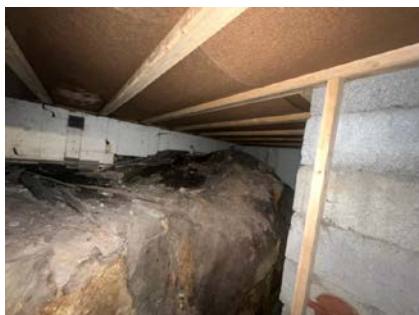
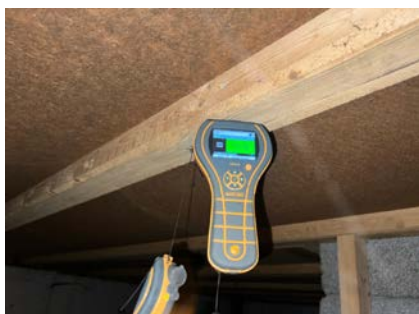
### TG 2 Krypkjeller

Bygningen har krypkjeller under trebjelkelag og stubbegulv.

Det er fukt på grunn i krypkjeller.

- Innsig av fukt har normalt sammenheng med utilstrekkelig utvendig fuktsikring og drenering av byggegrunn.
- Kryp kjeller er normalt å regne som en risikokonstruksjon med tanke på fuktskader som råte- og insektskader. Det anbefales derfor en nærmere kontroll, behov for tiltak kan ikke utelukkes.

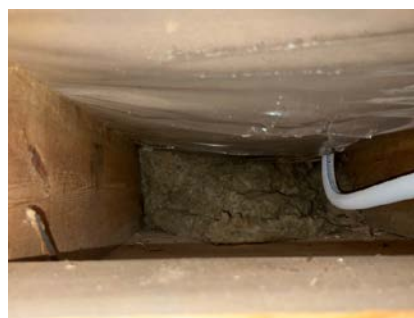
## ! TG IU Blindkjeller

Bygningen har krypkjeller under trebjelkelag og stubbegulv under del av 1 etasje.

- Det er ikke adgang til deler av krypkjelleren. Kryp kjeller er kun vurdert i tilgjengelige deler. Kryp kjeller regnes for å være en risikokonstruksjon som er utsatt for fukt- og råteskader i bunnsvill, trebjelkelaget og andre tilstøtende konstruksjoner, på grunn av fuktighet fra grunnen og kondensering ved temperaturforskjeller. Selv om det ikke er avdekket tegn på skader, betyr ikke dette nødvendigvis at det ikke foreligger skader i eller i forbindelse med krypkjelleren.

- Vær oppmerksom på denne risikoen, overvåk tilstanden og undersøk dette nærmere, helst med hjelp av en fagkyndig.

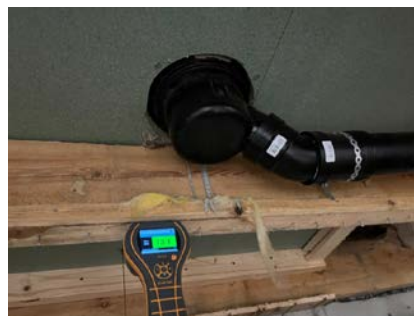
Hulltaking er foretatt uten å påvise unormale forhold. Hulltaking er foretatt ved/i 1 etasjeskille ved sluk. Fuktkvotemåling (vekt%) i konstruksjonen ble målt til 13.
