Liesvegen 49, 2870 DOKKA

**Helårshytte med 2 soverom -  
Anneks og fin uteplass -  
Familievennlig ved Leikarvoll - 10  
min fra Dokka sentrum**

# Tilstandsrapport

## FRITIDSBOLIG

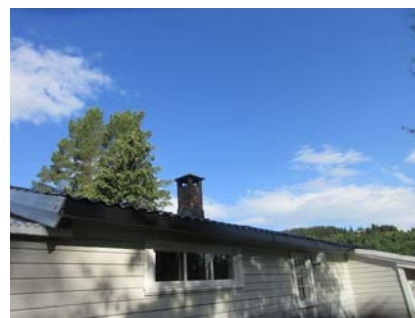
Takstige er ikke montert rett opp for pipe.

Flytte stige til rett opp for pipe.

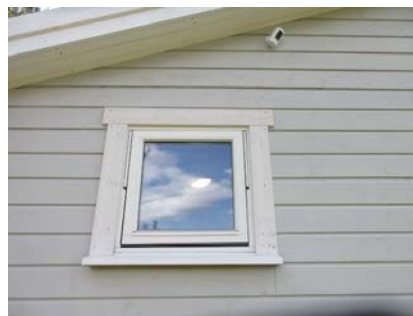
- Det er påvist avvik rundt innsettsdetaljer.

- Det bør gjøres tiltak for å lukke avviket.

Montert beslag på vannbrett over og under omrammingen på vinduene.

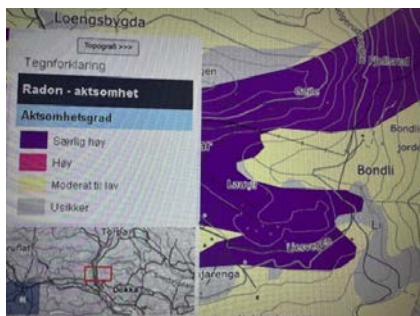
- Målt høydeforskjell på over 30 mm gjennom hele rommet. Tilstandsgrad 3 gis med bakgrunn i standardens krav til godkjente måleavvik.

- Det bør gjennomføres radonmålinger.

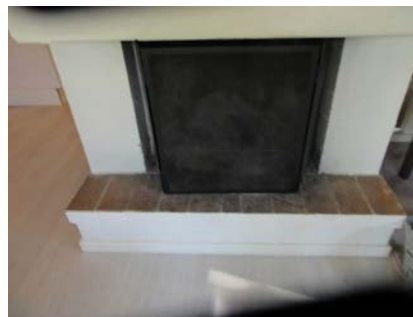
Boligen har mursteinspipe, åpen peis. Peis og brannmur pusset og hvitmalt og sotluke/feieluke.

- Det er påvist sprekker og/eller riss i pipe.
- Ildfast plate mangler på gulvet under sotluke/feieluke på pipe.
- Ildfast plate mangler på gulvet under/foran ildstedet.

- Det må monteres ildfast plate under/foran ildsted.
- Det må foretas lokal utbedring.

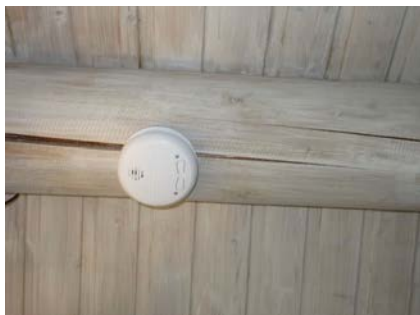
1. Er det mangler for brannslukningsutstyr i boligen iht. forskriftskrav på søknadstidspunktet, men minst Byggeforskrift 1985?  
**Nei**
2. Er det skader på brannslukningsutstyr eller er apparatet eldre enn 10 år?  
**Nei**
3. Er det mangler på røykvarsler i boligen iht. forskriftskrav på søknadstidspunktet, men minst Byggeforskrift 1985?  
**Ja**

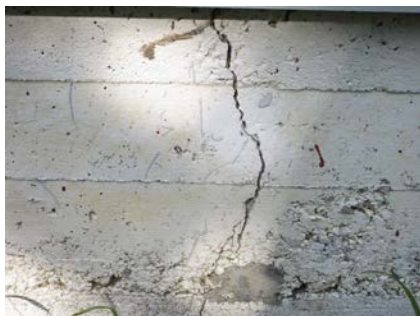
- Grunnmuren har sprekkdannelser.

- Lokal utbedring må utføres.

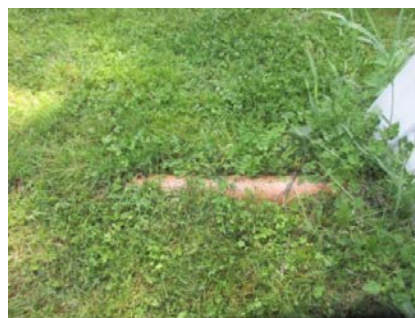
- Det har forekommet avvik, tegn på svekkelser på utvendig avløpsledning.

Deler av avløpsledning ligger synlig i terrenget.

På grunn av fjell er ikke septiktank senket mere. Avløpsrør bør fylles ned med jord.
