Forpakterveien 1C, 3174 REVETAL

**Fin leilighet i første etasje med alt på én flate! Skjermet uteplass, parkeringsplass og garasje plass!**

# Plantegning

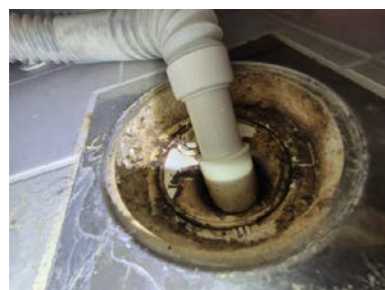
## Vurdering av avvik:

- Det er påvist avvik i fallforhold til sluk i forhold til krav i forskrift på byggetidspunktet.

- Våtrommet fungerer med dette avviket.

Det er lite økonomisk og utføre tiltak da bad fungerer med dagens avvik. Det er montert dusjkabinett med avrenning direkte i sluk og høy oppkant mot dør.

- Overvåk tilstanden jevnlig. For å få tilstandsgrad 0 eller 1 må tettesjiktet skiftes ut, men tidspunktet for når dette er nødvendig er vanskelig å si noe om.
