# Familievennlig og lettstelt bolig med solrik terrasse, skjermet beliggenhet og kort vei til skole

# Tilstandsrapport

gnr. 473, bnr. 160, snr. 1

Befaringsdato: 29.07.2025

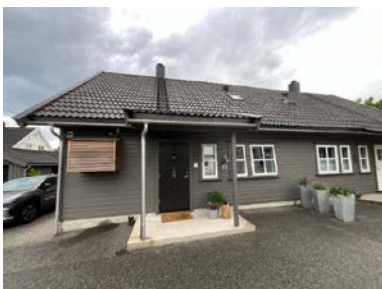
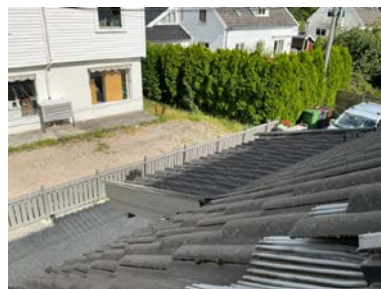
### TG 2 Nedløp og beslag

Takrenner, nedløp og beslag av metall.

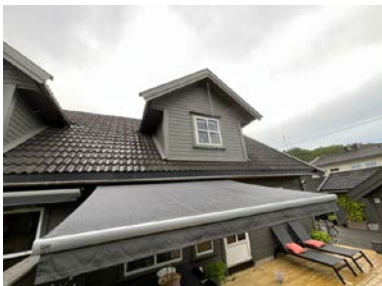
### TG 1 Veggkonstruksjon

Veggene har bindingsverkskonstruksjon fra byggeår. Fasade/kledning har liggende bordkledning.

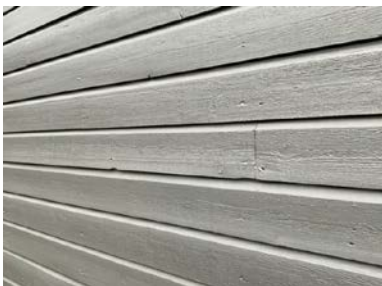
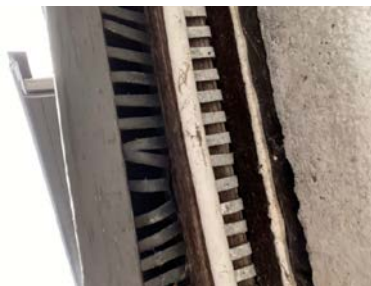
## TG 2 Takkonstruksjon/Loft

*Punktet må sees i sammenheng med Taktekking*

Lokale tiltak anbefales.

Innhente dokumentasjon på løsningen med øverste kaldtloft eller etablere luke for inspeksjon.

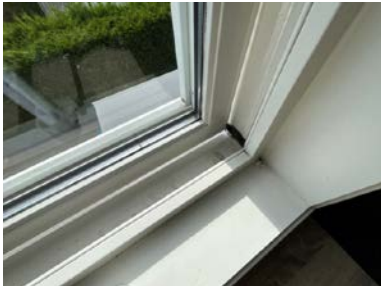
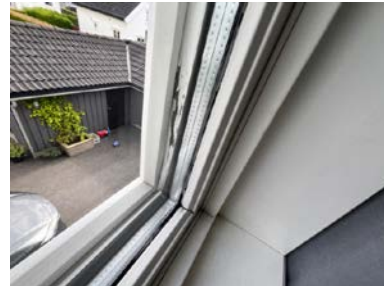
## TG 1 Dører

Bygningen har malt hovedytterdør og malt balkongdør i tre.

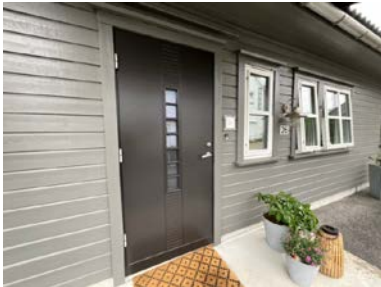
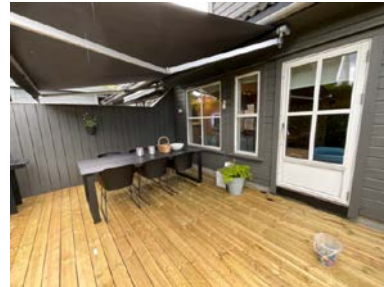
## TG 1 Balkonger, terrasser og rom under balkonger

Veranda med utgang fra stue. Dekke av terrassebord.

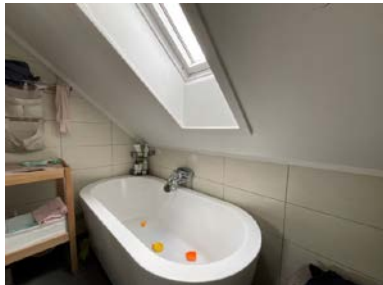
- Det er påvist tegn til fuktskader i overflater.

Det er fuktskader rundt vinduet.

- Påviste fuktskader kan føre til muggvekst over tid, noe som kan påvirke inneklimaet. Dersom skadene utvikler seg, kan dette svekke bygningens konstruksjon og medføre større skader på tilstøtende konstruksjoner.

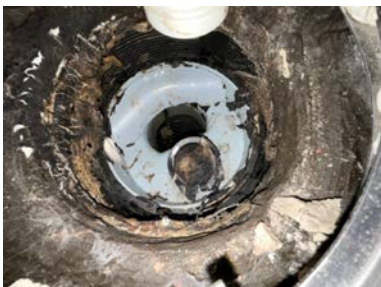
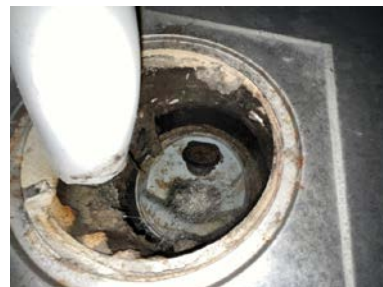
### TG 2 Sanitærutstyr og innredning

- Det er ikke påvist tilfredsstillende løsning for å synliggjøre lekkasje fra innebygget systerne.
- Det er påvist riss/sprekker i utstyr på våtrommet.

- Uten dreneringsløsning/lekkasjesikring kan lekkasjer pågå over lang tid uten å bli oppdaget. Dette kan føre til omfattende fuktskader i omkringliggende byggematerialer.

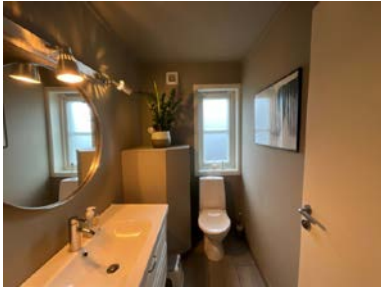
### TG 2 Overflater og konstruksjon

Rommet er vurdert som: rom med vanninnstallasjoner. Gulv og eventuelle vegger må ha fuktbestandige materialer, det vil si at overflaten må kunne tåle en begrenset fuktpåkjenning over kortere tid.

Det er ved søk etter fukt forhøyet verdier rundt sluken, dette kan komme av manglende membran eller utettheter rundt sluken.

Etablere membran på gulv og vegger som antas å kunne bli utsatt for vannpåkjenning.

Fare for ytterligere skader i tilstøtende rom og konstruksjoner.

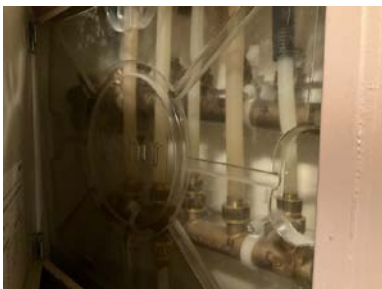
## TG 1 Avløpsrør

Det er avløpsrør av plast.

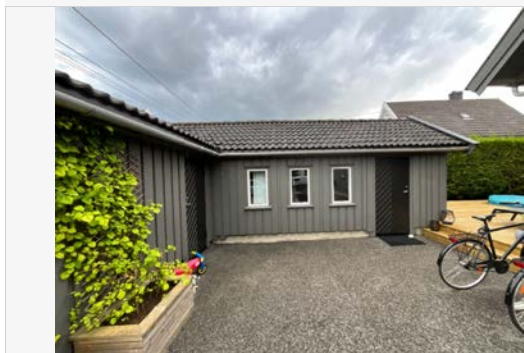
### Garasje

Vinduer med rammer av tre.

Bygget er ikke tilstandsvurdert ihht Forskrift til avhendingslova og NS3600. Dette er kun en enkel beskrivelse.
