**Salgsobjekt:** Tomannsbolig  
**Eierform:** Eiet  
**Byggeår:** 1957  
**BRA-i/BRA Total** 110/110 kvm  
**Tomtstr.:** 282.9 m<sup>2</sup>  
**Soverom:** 3  
**Antall rom:** 4  
**Gnr./bnr.** Gnr. 13, bnr. 537  
**Oppdragsnr.:** 1411250236

# Innholdsrik del av tomannsbolig med nydelig sjøutsikt - 3 soverom - Solrik tomt

| Tilstandsrapport ..... | 31 |

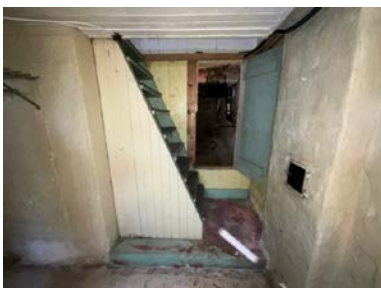
## TG 2 Innvendige trapper - 2

Boligen har malt tretrapp.

### Vurdering av avvik:

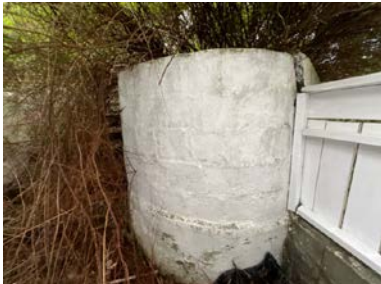
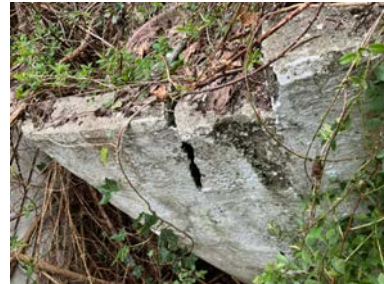
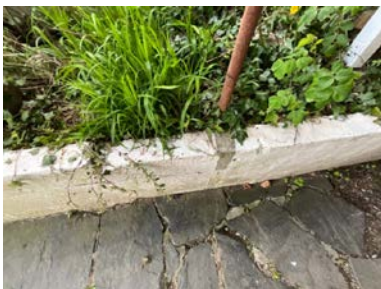
## TG 2 Terrenghorhold

Boligen er oppført i skrått terreng. Tilstandsgrad er satt på bakgrunn av fukt i underetasjen og synlige deler av eiendommen.

### Vurdering av avvik:
