**Salgsobjekt:** Tomannsbolig  
**Eierform:** Eiet  
**Byggeår:** 1957  
**BRA-i/BRA Total** 110/110 kvm  
**Tomtstr.:** 282.9 m<sup>2</sup>  
**Soverom:** 3  
**Antall rom:** 4  
**Gnr./bnr.** Gnr. 13, bnr. 537  
**Oppdragsnr.:** 1411250236

# Innholdsrik del av tomannsbolig med nydelig sjøutsikt - 3 soverom - Solrik tomt

Befaringsdato: 05.05.2025

Rapportdato: 07.05.2025

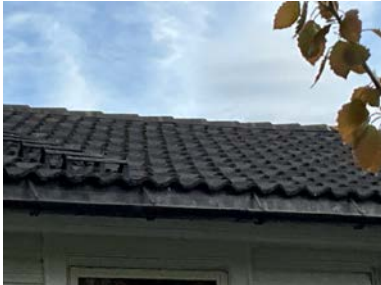
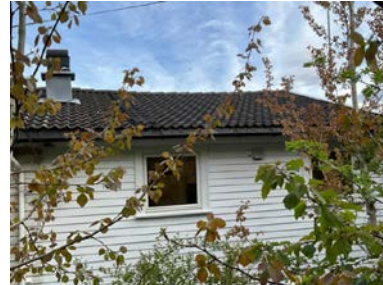
- Tidspunkt for utskiftning av undertak nærmer seg.
- Tidspunkt for utskiftning av takteking nærmer seg.

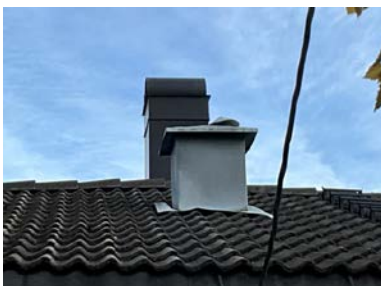
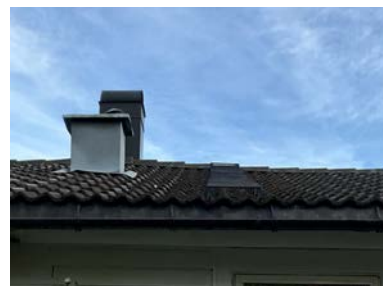
Takrenner, nedløp og beslag av metall/plast.

- Overvåk tilstanden jevnlig. For å få tilstandsgrad 0 eller 1 må beslag/renner/nedløp skiftes ut, men tidspunktet for når dette er nødvendig er vanskelig å si noe om.

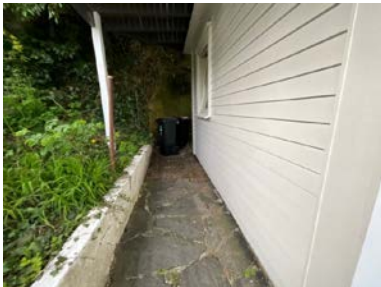
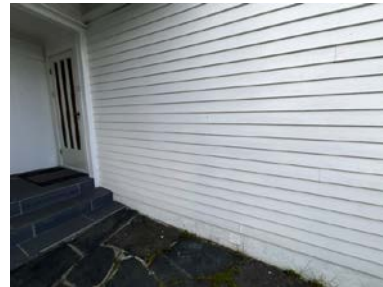
- Det bør foretas tiltak for å bedre lufting av kledningen.
- Mangelfull eller ikke tilstrekkelig lufting av kledningen kan føre til fukt i bakenforliggende konstruksjoner.

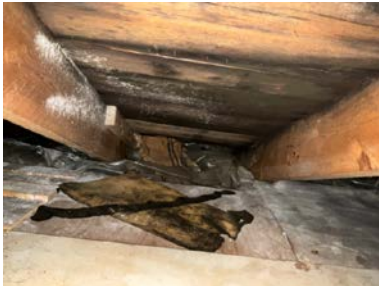
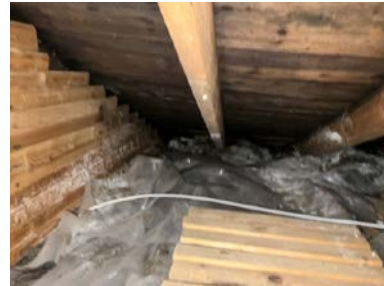
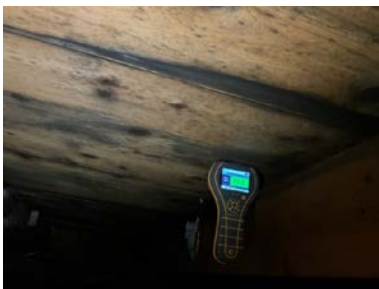
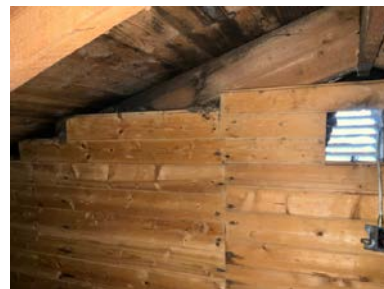
## TG 2 Takkonstruksjon/Loft

- Det er fra loft/kryploft påvist indikasjoner på at det er punktering av dampsperre, som medfører svekket effekt av dampsperrerefunksjonen.
- Det er påvist fuktskjolder/skader i takkonstruksjonen.

Høy fuktighet på kryperommet, ny tekking og undertak bør vurderes.

Hull i dampsperran vil kunne gjøre at varm fuktig inneluft trenger ut i konstruksjonen med dertil fare for fukt og råteskader i konstruksjonen.

Manglende lufting vil kunne gjøre at varm fuktig inneluft trenger ut i konstruksjonen med dertil fare for fukt og råteskader i konstruksjonen.

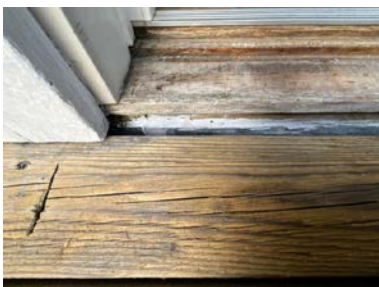
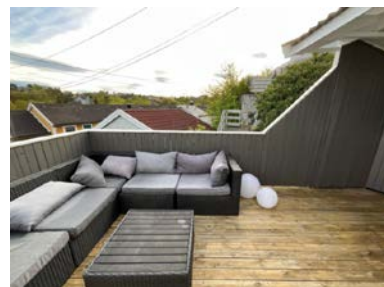
Høy alder og manglende oppkant på vegg, stor fare for vann/fukt i underliggende konstruksjoner.

- Tidspunkt for utskiftning av tettesjikt/membran nærmer seg ut ifra alder på dagens tekking.
- Lokal utbedring må utføres.

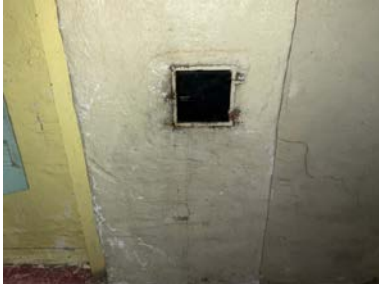
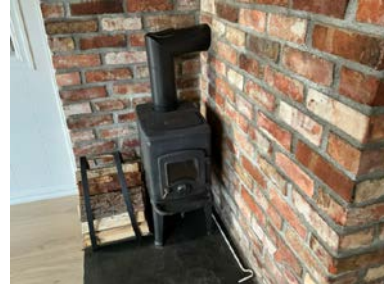
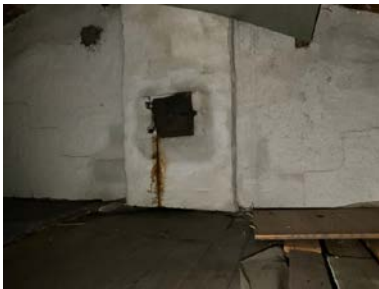
- Mer enn halvparten av forventet brukstid er passert på pipe.
- Det er merket etter "renning" under feieluke på loft. Dette indikerer at det kan oppstå kondens i pipen, eller at den ikke er regnsikret over yttertaket.
- Tilstandsgrad 2 gis når bygningsdelen har vesentlige avvik. Bygningsdelen skal enten ha feil utførelse, en skade eller symptomer på skade, sterk slitasje eller nedsatt funksjon. Graden gis når bygningsdelen trenger vedlikehold eller tiltak i nær fremtid. Graden skal også brukes når delen er gammel og det er grunn til å varsle om faren for skader på grunn av alderen, eller når det er grunn til å overvåke delen spesielt på grunn av fare for større skader eller følgeskader.

Konsekvens av registrert avvik er økt fare for pipebrann.

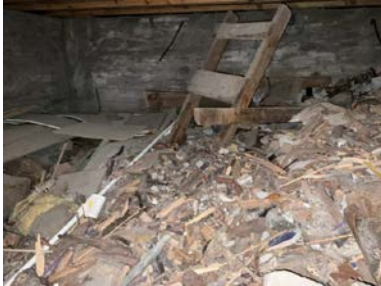
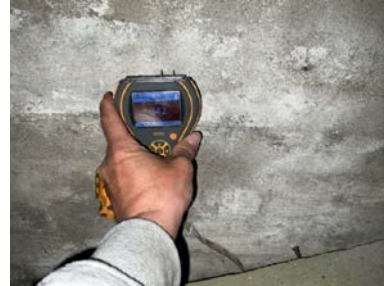
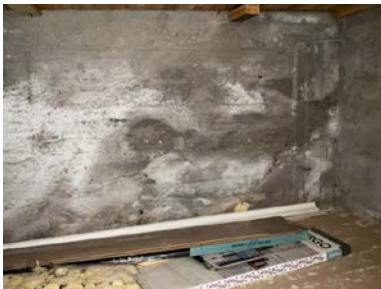
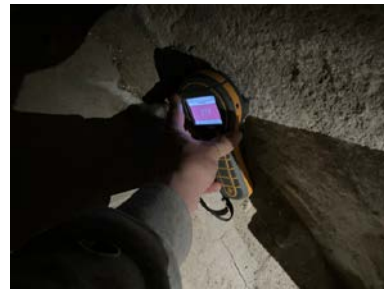
## **TG 2** Rom Under Terreng

- Det er påvist indikasjoner på noe fuktgjennomtrenging i kjellergulv.
- Det er påvist indikasjoner på noe fuktgjennomtrenging inn i kjellermur.

Det er ved søk etter fukt svært vått i kjelleren.

- Det påviste fuktnivå gir grunn til å overvåke konstruksjonen jevnlig for å se utvikling over tid, og eventuelt foreta tiltak for å unngå fuktskader.

Anbefaler utlufting og isolering mot badet for å minimere fukt påkjenningen opp i bygget.

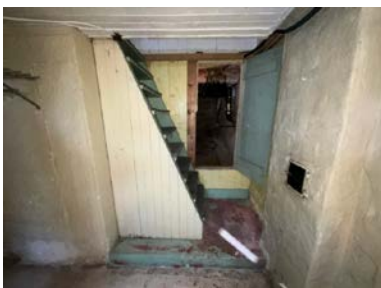
## TG 3 Innvendige trapp kjeller

Boligen har malt kjeller trapp.

- Rekkverk må monteres for å lukke avviket.

Kostnadsestimat: Under 10 000

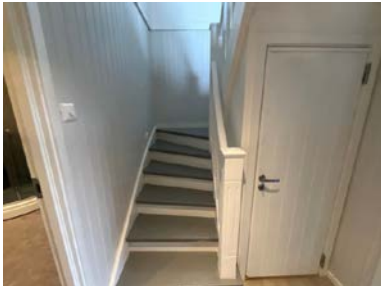
## TG 1 Innvendige dører

Innvendig har boligen malte fyllingsdører av tre.

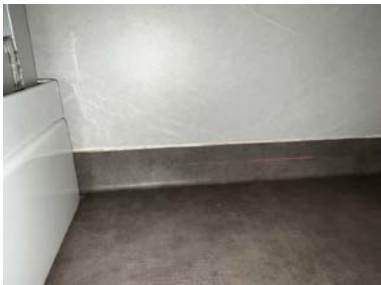
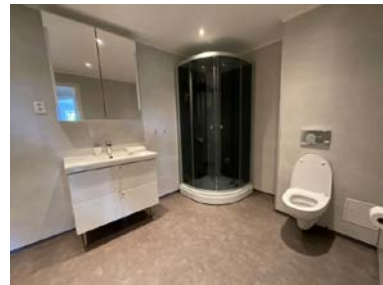
## TG 2 Overflater Gulv

- Det er påvist avvik i fallforhold til sluk i forhold til krav i forskrift på byggetidspunktet.
- Krav til fall er ikke oppfylt og gulvet er tilnærmet flatt (har ikke motfall).

- Våtrommet fungerer med dette avviket.
- Det benyttes tett dusjkabinett og gulvet får ingen vannbelastning ved normalt bruk. Avviket har ingen konsekvens ved dagens bruk, ved endret bruk (dersom dusjkabinettet fjernes) må det etableres fall til sluk.

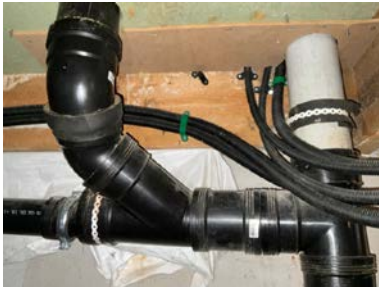
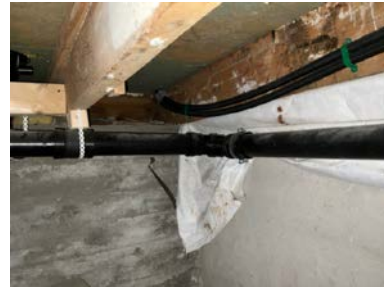
## TG 1 Ventilasjon

Boligen har naturlig ventilasjon.

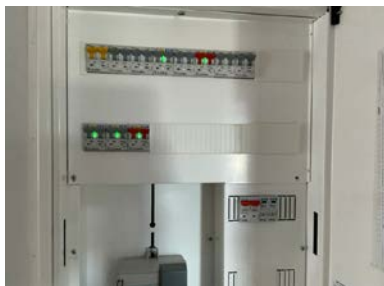
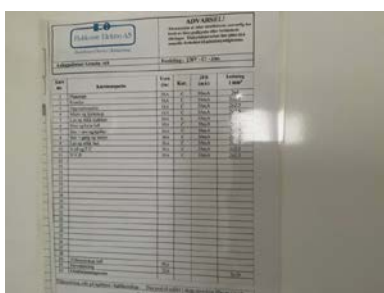
## TG 0 Branntekniske forhold

1. Er det mangler for brannslukningsutstyr i boligen iht. forskriftskrav på søknadstidspunktet, men minst Byggeforskrift 1985?  
**Nei**
2. Er det skader på brannslukkingsutstyr eller er apparatet eldre enn 10 år?  
**Nei**
3. Er det mangler på røykvarsler i boligen iht. forskriftskrav på søknadstidspunktet, men minst Byggeforskrift 1985?  
**Nei**
4. Er det skader på røykvarslere?  
**Nei**

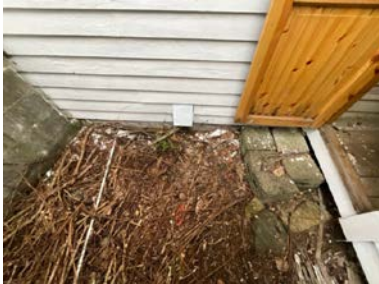
## TG 2 Grunnmur og fundamenter

Bygningen har betonggrunnmur.

- Grunnmuren har sprekkdannelser.

- Lokal utbedring må utføres.

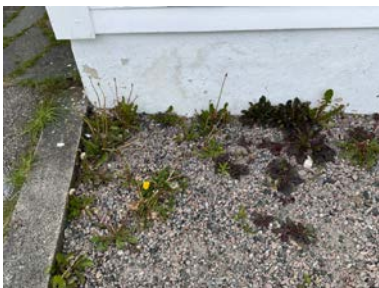
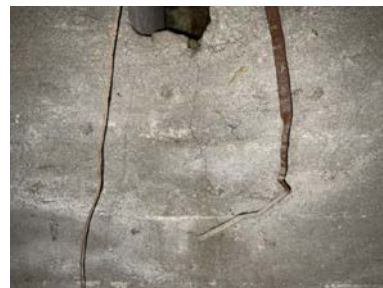
## TG 2 Forstøtningsmurer

Forstøtningsmurer er av betongstein.

- Det er påvist mindre sprekker og/eller skjevheter i muren.

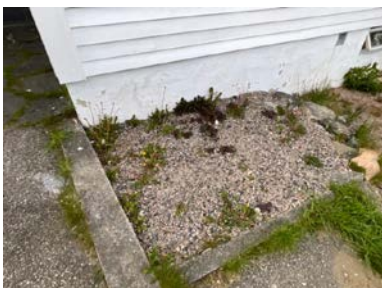
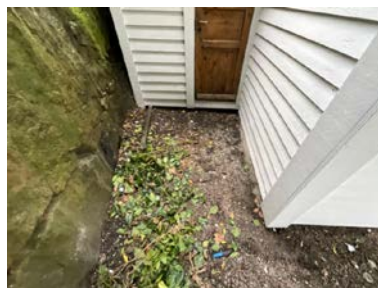
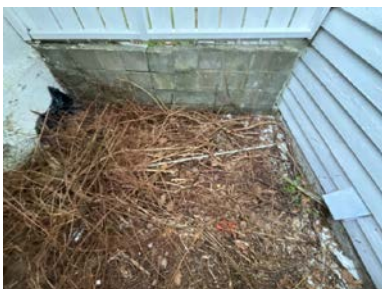
## TG 2 Utvendige vann- og avløpsledninger

Avløpsrør av metall/soil tilkoblet offentlig avløp via private stikkledninger.

Vannledning av metall tilkoblet offentlig vann via private stikkledninger.  
Innvendig stoppekran er ikke funksjonstestet grunnet høy alder med fare for vannskader.  
Utvendig stoppekran er ikke lokalisert.

- Det er ikke behov for utbedringstiltak siden anlegget fungerer i dag, men ut ifra alder kan skader plutselig oppstå på eldre anlegg.
