# Innholdsrik, bynær og pent oppusset enebolig! 6 soverom | Nyere kjøkken/bad | God utleiemulighet!

# Tilstandsrapport

## ENEBOLOG

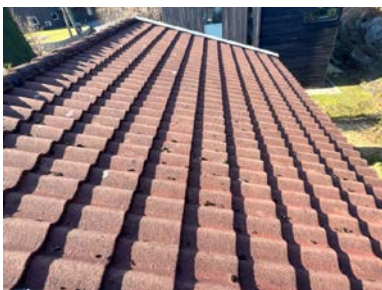
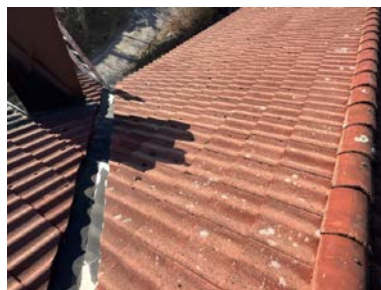
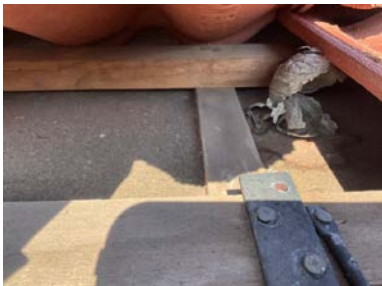
- Overvåk tilstanden jevnlig. For å få tilstandsgrad 0 eller 1 må tekingen skiftes ut, men tidspunktet for når dette er nødvendig er vanskelig å si noe om.

Det er fuktmerker i undertaket. Fuktmerker er normalt på eldre bygg, det er ikke unormalt at det ved mye nedbør eller snø kommer vann inn på tekingen.

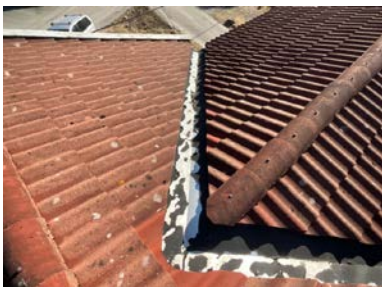
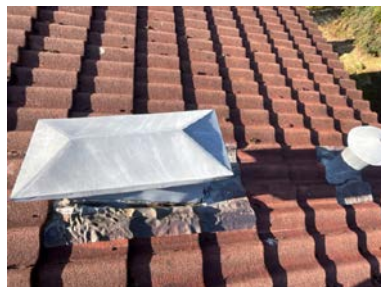
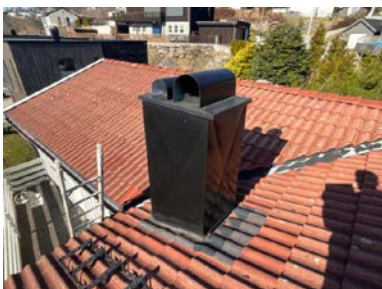
Pipehatt av nyere dato

- Overvåk tilstanden jevnlig. For å få tilstandsgrad 0 eller 1 må beslag/renner/nedløp skiftes ut, men tidspunktet for når dette er nødvendig er vanskelig å si noe om.

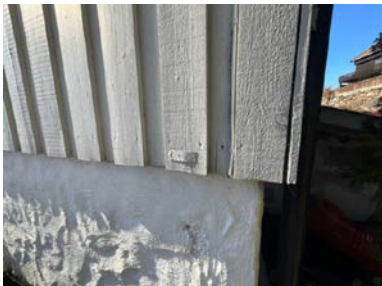
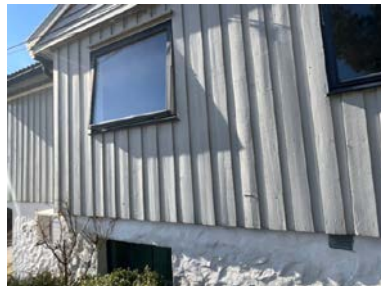
## TG 2 Veggkonstruksjon

- Lokal utbedring må utføres.
- Det bør foretas tiltak for å bedre lufting av kledningen.

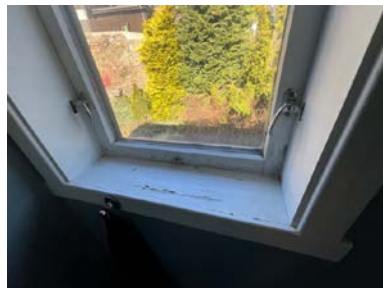
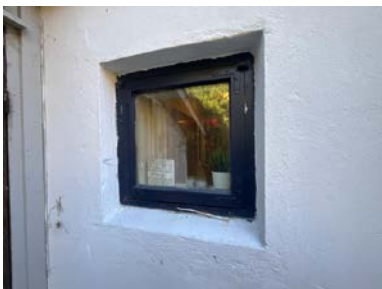
## Dører

- Det må påregnes noe vedlikehold og at enkelte dører må skiftes ut.

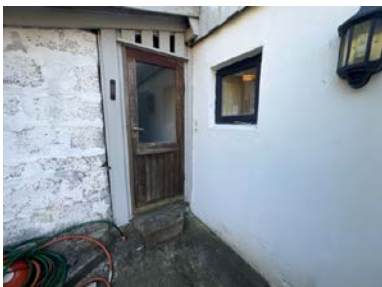
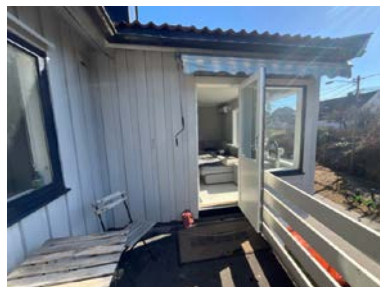
## TG 2 Balkonger, terrasser og rom under balkonger

Veranda med utgang fra stue. Dekke av betong. Rekkverk av tre.

- Det er ikke krav om utbedring av rekkverkshøyde opp til dagens forskriftskrav.
- Tidspunkt for utskiftning av tettesjikt/membran nærmer seg ut ifra alder på dagens tekking.

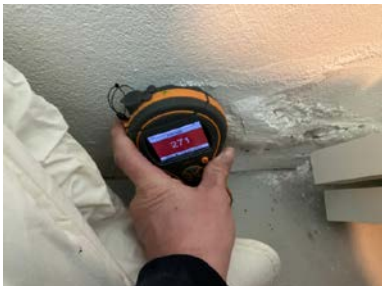
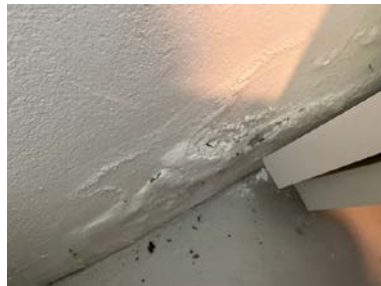
## TG 2 Innvendige trapper

Boligen har malt tretrapp.

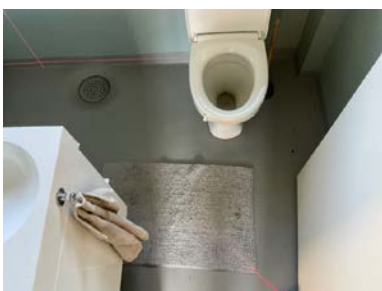
### Tilliggende konstruksjoner våtrom

Hulltaking er foretatt uten å påvise unormale forhold. Hulltaking er foretatt i soverom bak våtsone for dusjen. Fuktkvotemåling (vekt%) i konstruksjonen ble målt til under 6.

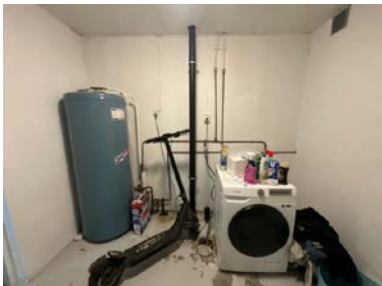
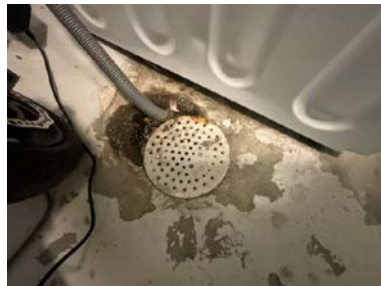
## UNDERETASJE > VASKEROM

### TG 2 Tilliggende konstruksjoner våtrom

Hulltaking er ikke foretatt da det ikke er fysisk mulig pga tilliggende konstruksjoner.  
Vegger av mur/betong.  
Ved søk etter fukt er det økende mot sluken og mot nedre deler av ytterveggene.

- Det er registrert symptom på fuktskader

- Det må foretas tiltak for å lukke avviket.

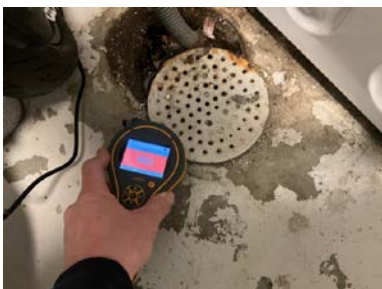
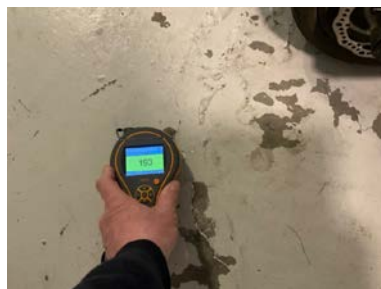
## UNDERETASJE > BAD

- Det er påvist avvik i fallforhold til sluk i forhold til krav i forskrift på byggetidspunktet.

- Våtrommet fungerer med dette avviket.
- Det benyttes tett dusjkabinett og gulvet får ingen vannbelastning ved normalt bruk, men hver obs på lekkasjevann. Avviket har ingen konsekvens ved dagens bruk, ved endret bruk må det etableres ny sluk i dusjsonen.

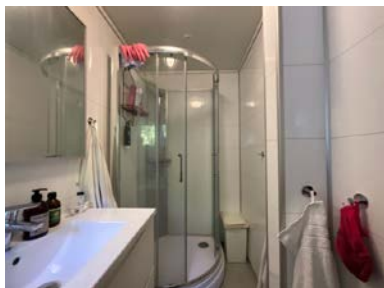
## UNDERETASJE > BAD

### TG 2 Overflater Gulv

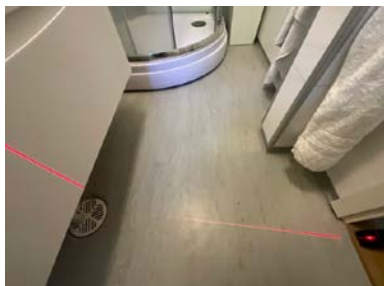
### TG 1 Sluk, membran og tettesjikt

Det er plastsluk og synlig vinylbelegg som tettesjikt.

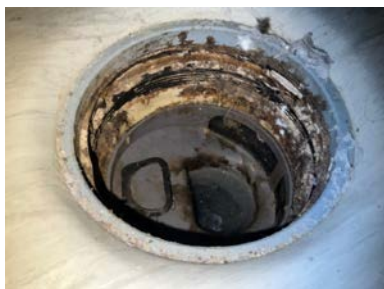
### TG 1 Sanitærutstyr og innredning

Hulltaking er foretatt og det er påvist avvik i hulltakingen. Hulltaking er foretatt under trappen bak våtsone for dusj og vask. Fuktkvotemåling (vekt%) i konstruksjonen ble målt til 26.

- Hulltaking er foretatt og det er påvist avvik i konstruksjonen.

Avviket kan ha sammenheng med rom under terreng og fuktopptrekk fra grunnen.

- Gjennomføre ytterligere undersøkelser og foreta utbedring av skade.

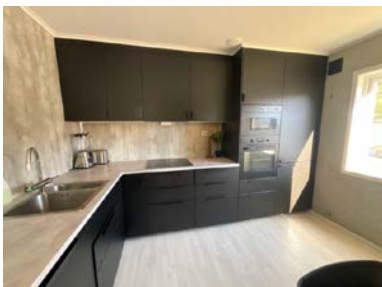
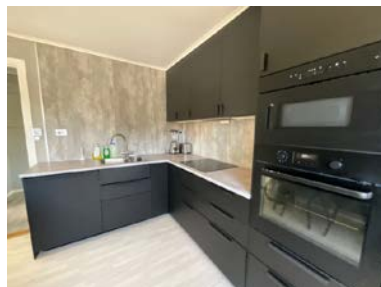
## 1. ETASJE > KJØKKEN

### TG 1 Avtrekk

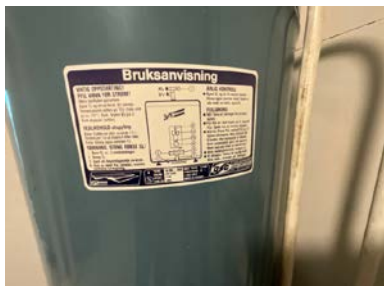
## TG 2 Elektrisk anlegg

EL-anlegg har lang levetid om ikke det belastes mer enn beregnet. Deler av anlegget er fra byggeår.

Anbefaler utvidet el kontroll.

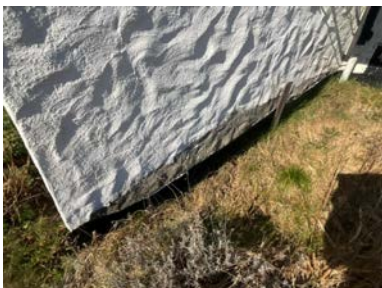
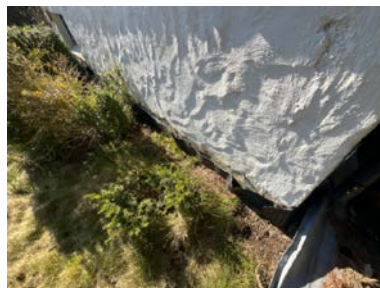
### TG 2 Grunnmur og fundamenter

Bygningen har grunnmur i betongstein.

- Grunnmuren har sprekkdannelser.

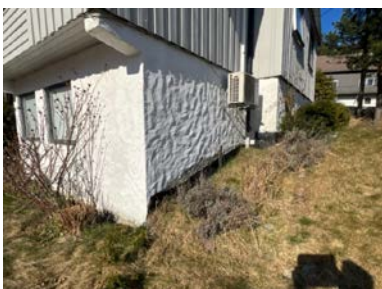
## TG 2 Terrengforhold

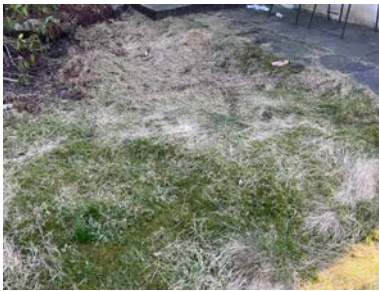
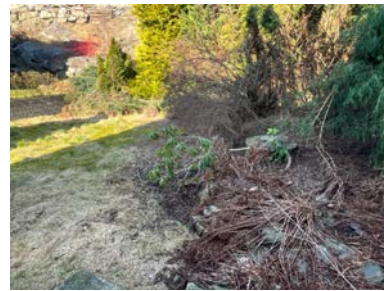
## TG 2 Utvendige vann- og avløpsledninger

Avløpsrør av metall/soil tilkoblet offentlig avløp via private stikkledninger.  
Vannledning av metall tilkoblet offentlig vann via private stikkledninger.  
Innvendig stoppekran er ikke funksjonstestet grunnet høy alder med fare for vannskader.  
Utvendig stoppekran er ikke lokalisert.

- Det er ikke behov for utbedringstiltak siden anlegget fungerer i dag, men ut ifra alder kan skader plutselig oppstå på eldre anlegg.
