# Sjarmerende småbruk i idylliske omgivelser på Nystein! Stor tomt og mulighet for hestehold!

## Nysteinveien 172

Befaringsdato: 20.01.2025

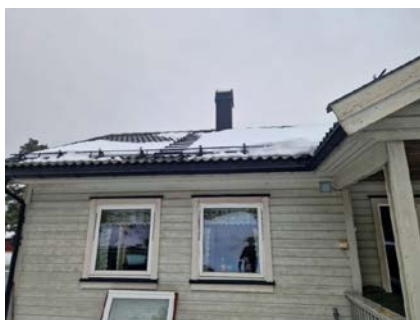
### 1 TG 1 Nedløp og beslag

Boligens takrenner består av lakkerte stålrenner fra byggeår. Tak-hatt og pipebeslag består av plastbelagt stål. Nedløp går til rør og tereng. Snøfangere etablert mot gårdsplass.

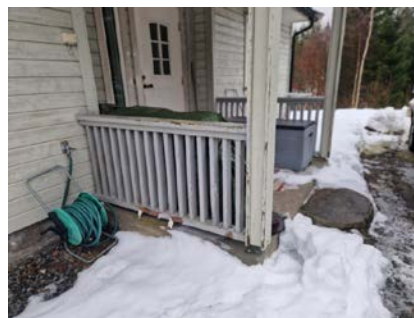
## TG 3 Balkonger, terrasser og rom under balkonger

Boligen har etablert terrasse mot sør-vest. terrasse opphengt i vegg og bærende på pilarer med drager i front. Gulvbord og bjelker i impregneret trevirke. Rekkverk i malt trevirke.

Oppgraderinger må beregnes.

Kostnadsestimat: 50 000 - 100 000

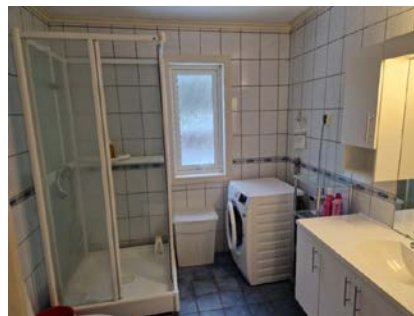
### 1.ETASJE > BAD/VASKEROM

#### ! TG 1 Overflater vegger og himling

- Overvåk tilstanden jevnlig. For å få tilstandsgrad 0 eller 1 må tettesjiktet skiftes ut, men tidspunktet for når dette er nødvendig er vanskelig å si noe om.
- Overvåk tilstanden jevnlig. For å få tilstandsgrad 0 eller 1 må slukløsningen skiftes ut og sannsynligvis må også membransjiktet skiftes/utbedres. Det er imidlertid vanskelig å si noe om tidspunktet for når dette er nødvendig.

**Kostnadsestimat:** Ingen umiddelbar kostnad

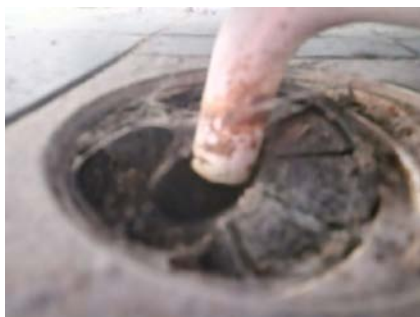
#### 1.ETASJE > BAD/VASKEROM

##### TG 1 Sanitærutstyr og innredning

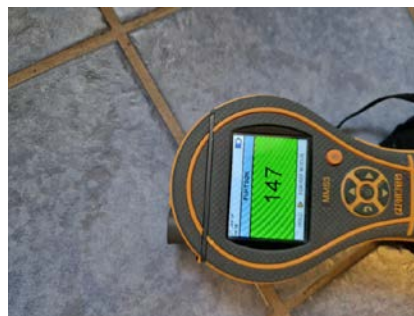
#### KJØKKEN

##### 1.ETASJE > KJØKKEN

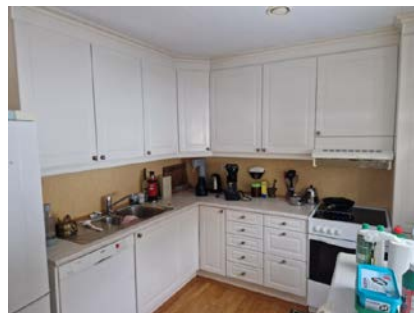
- Det er påvist fuktskjolder/svelling i bunnplate i benkeskap.

- Det må foretas lokal utbedring.

**Kostnadsestimat:** Under 10 000

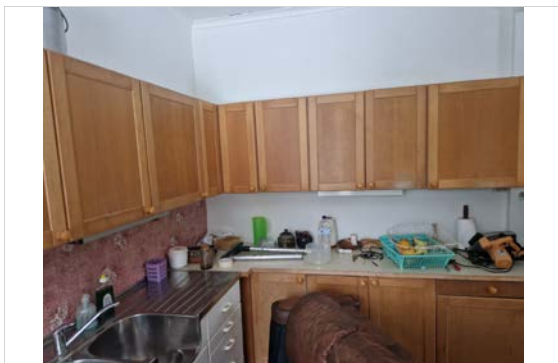
#### **Kjøkken**

Eldre kjøkken med eik dør og skuffronter. Benkeplate i laminat med benkebeslag i stål.
