## Velkommen til Aktiv Eiendomsmegling

Din nye leilighet?

Bakketunet 7 er en lys og delikat 3-roms selveierleilighet i 1.etasje med god standard og arealeffektiv planløsning. Leiligheten ligger meget sentralt til på Kløfta med gangavstand til både lekeplasser, skoler, barnehager, matbutikker, offentlig kommunikasjon m.m.

## Tilstandsrapport

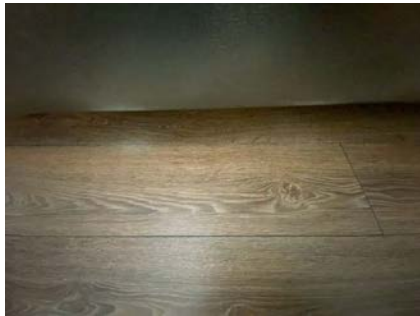
Noe avvik på gulv på 1 soverom.

- Det er avvik:  
Noe avvik på gulv på 1 soverom.

Kommende utskiftinger er påregnelig på sikt.

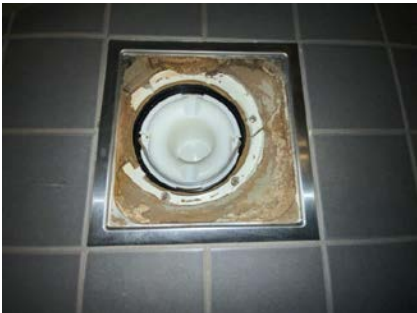
#### Sluk, membran og tettesjikt

Badet har plastsluk. Badet har smøremembran med dokumentert utførelse fra Litex iflg. dokumentasjon. Synlig mansjett med tilfredsstillende klemt tettefunksjon.

Kontroll av sluk.

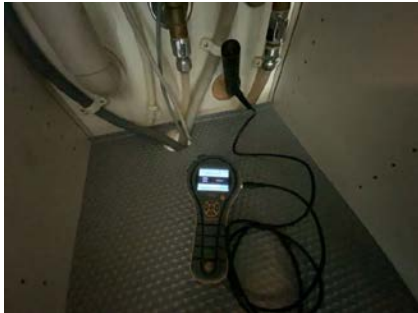
Hulltaking er foretatt uten å påvise unormale forhold. Hulltaking er foretatt ved/i Kjøkkenskap.

Utført hulltaking på kjøkken.

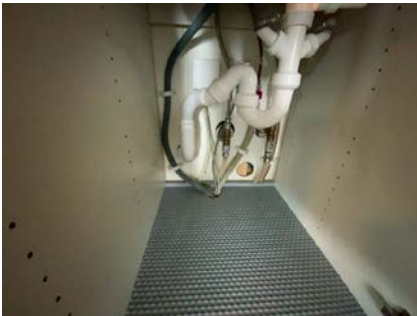
Vannrør fra byggeår av materialtype pex og kobber. Fordelerskap i entré. Waterguard under benkeskap på kjøkken for god sikring av lekkasjevann. Alder er normalt i seg selv en vurderingskriterie hva angår slitasjegrad. Hovednettet er som oftest selskapets ansvar. Dette er ikke undersøkt. Videre bemerkes at bunnledninger av den årsak følgelig heller ikke er kontrollert. Ingen negative avvik observert på befaringsdagen.

Besiktigelse av røropplegg.

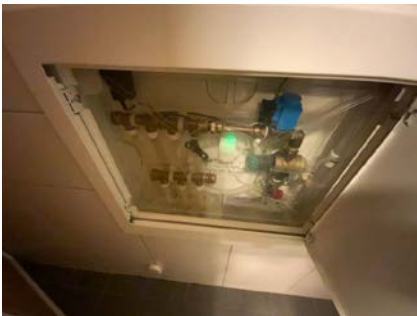
Besiktigelse av røropplegg.

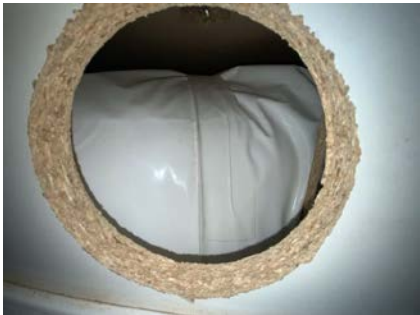
Varmtvannsbereder ca. 120 L fra 2015 plassert på kjøkken. Normalt vil fabrikkår indikere tilstanden og samtidig forventet levetid ut fra en gjennomsnittsbetraktning.

Bereder er plassert i kjøkkenbenk.
