# Sjarmerende enebolig på Grønli/Flåtten med alt på en flate! Stor, solrik tomt. 3 soverom. Sentralt!

Flåttenlia 71 ligger flott til på Grønli/Flåtten, høyt og fritt, med utsikt til Gunneklevfjorden og Frierfjorden. Her bor man sentralt og tilbaketrukket, med alt på en flate og enkel adkomst inn i boligen. Eneboligen har en romslig stue- og spisestue løsning, med den fine utsikten i vest. Kjøkkenet er praktisk og enkelt, med dør rett til spisestuen. Det er tre gode soverom i boligen, hvor to har utsikt til fjorden. Øvrig har boligen ett bad og adkomst til kjeller med bod. De store vinduene i boligen slipper inn rikelig med naturlig lys, og bidrar til en lys og hyggelig atmosfære. Uteplasser mot både øst og vest lar deg flytte deg etter solen, og den store hagen er som skapt for fine dager tilbragt ute. Boligen har en meget sentral beliggenhet, med gangavstand til både skole og dagligvare.

Befaringsdato: 21.04.2026

Rapportdato: 05.05.2026

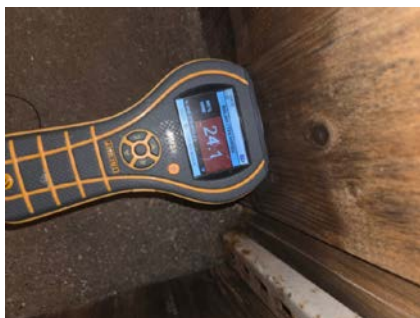
## TG 1 Krypjkjeller

Bygningen er fundamentert med krypkjeller bestående av grunnmur i betong med trebjelkelag over. Adkomst til kryperom fra luke i grunnmur. Grunnen i krypkjelleren består av stedlige masser og fjell, og det er ikke etablert fuktsperre på grunn. Krypjkjelleren har begrenset høyde og tilgjengelighet, noe som gir reduserte kontrollmuligheter. På kontrollert flater ble ingen tegn til fukt problematikk registrert.

- Det er ikke adkomst til deler av krypkjelleren. Krypjkjeller er kun vurdert i tilgjengelige deler. Krypjkjeller regnes for å være en risikokonstruksjon som er utsatt for fukt- og råteskader i bunnsvill, trebjelkelaget og andre tilstøtende konstruksjoner, på grunn av fuktighet fra grunnen og kondensering ved temperaturforskjeller. Selv om det ikke er avdekket tegn på skader, betyr ikke dette nødvendigvis at det ikke foreligger skader i eller i forbindelse med krypkjelleren.

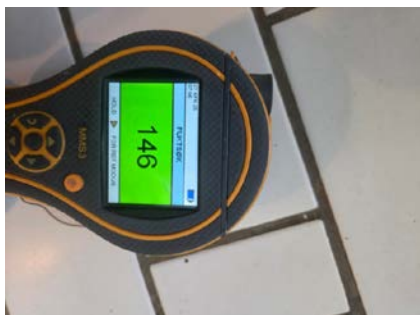
Det er foretatt kontrollmåling i våtsoner ved bruk av fuktindikator og hulltagning i vegg. Målingene viste ingen unormale fuktverdier. Manglende utslag på fuktmåling indikerer at det per kontrolltidspunkt ikke er tegn til fuktgjennomgang eller lekkasjer fra våtrommet til tilstøtende konstruksjoner. Dusjkabinett bidrar til å redusere vannbelastning på bygningskroppen.

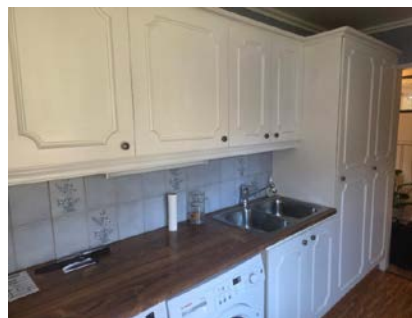
#### TG 1 Avtrekk

Kjøkkenet fremstår som funksjonelt med profilerte hvite fronter, laminat benkeplate og benkebeslag i stål. Fliser mellom skaper. Innredningen virker generelt i funksjonell stand. Under kjøkkenbenk er rørføringer og avløp synlige. Installasjonene fremstår som funksjonelle, men det anbefales jevnlig kontroll for eventuelle lekkasjer, spesielt i koblinger og slanger til oppvaskmaskin. Det er ikke observert synlige tegn til lekkasje i fremlagt materiale.
