**Salgsobjekt:** Tomannsbolig  
**Eierform:** Eiet  
**Byggeår:** 1954  
**BRA-i/BRA Total** 152/213 kvm  
**Tomtstr.:** 1644 m², eiet fellestomt  
**Soverom:** 2  
**Gnr./bnr.** Gnr. 66, bnr. 31  
**Snr.** 2  
**Oppdragsnr.:** 1201250027

# Sentrumsnær del av tomannsbolig med grense ut i elven!

| Tilstandsrapport ..... | 46 |

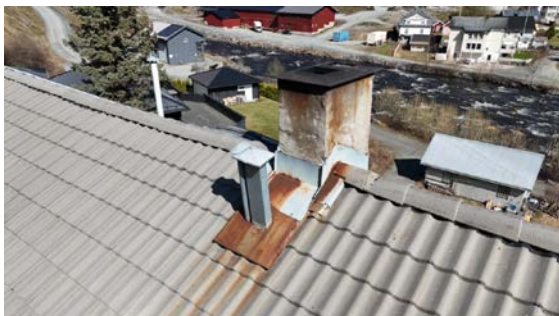
Rustdannelse i beslag til lufterør.

Vedlikehold/renoveringstiltak må påregnes jfr. fare for større rustdannelser med påfølgende lekkasjepunkter.

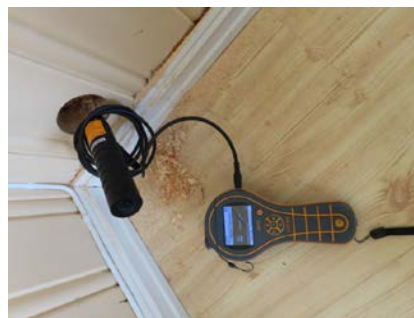
Det ble foretatt hulltaking og fuktsøk i vegg inne i stue, hvor denne sjikter til dusjnisen.  
Ingen påviste avvik - ingen forhøyede fuktverdier å registrere.

Fuktsøk mot våtrom - Naturlige utslag - ingen forhøyede fuktverdier.

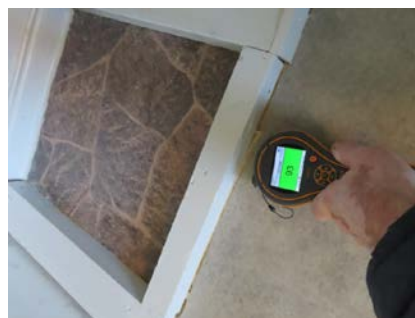
Fuktsøk på gulv foran benkeskap og oppvaskmaskin - ingen påviste forhøyede fuktverdier.  
(Plass for oppvaskmaskin)
