**Salgsobjekt:** Tomannsbolig  
**Eierform:** Eiet  
**Byggeår:** 1954  
**BRA-i/BRA Total** 152/213 kvm  
**Tomtstr.:** 1644 m², eiet fellestomt  
**Soverom:** 2  
**Gnr./bnr.** Gnr. 66, bnr. 31  
**Snr.** 2  
**Oppdragsnr.:** 1201250027

# Sentrumsnær del av tomannsbolig med grense ut i elven!

# Tilstandsrapport

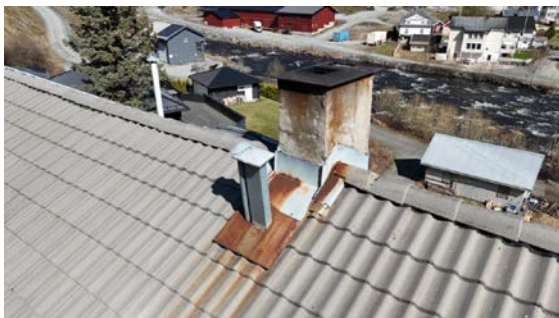
- Det er påvist andre avvik:
- Påvist rustdannelser i beslag til luftehatt.

Rustdannelse i beslag til lufterør.

Vedlikehold/renoveringstiltak må påregnes jfr. fare for større rustdannelser med påfølgende lekkasjepunkter.

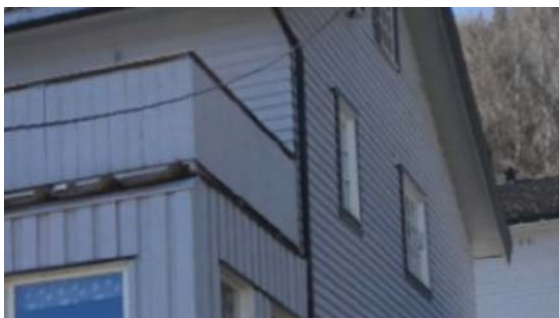
Takrennenedløp ført direkte til terreng.  
Merk at det mangler utkast på dette nedløpsrøret.
