**Salgsobjekt:** Tomannsbolig  
**Eierform:** Eiet  
**Byggeår:** 1954  
**BRA-i/BRA Total** 152/213 kvm  
**Tomtstr.:** 1644 m², eiet fellestomt  
**Soverom:** 2  
**Gnr./bnr.** Gnr. 66, bnr. 31  
**Snr.** 2  
**Oppdragsnr.:** 1201250027

# Sentrumsnær del av tomannsbolig med grense ut i elven!

# Tilstandsrapport

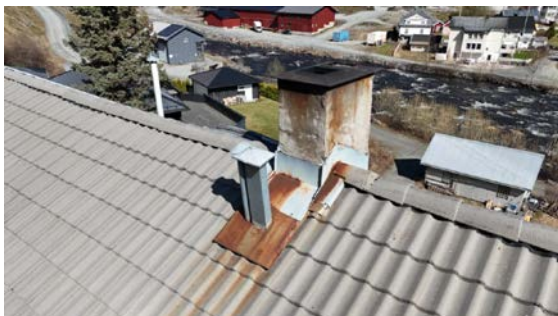
- Det er påvist andre avvik:
- Påvist rustdannelser i beslag til luftehatt.

Rustdannelse i beslag til lufterør.

- Andre tiltak:
- Vedlikehold/renoveringstiltak må påregnes jfr. fare for større rustdannelser med påfølgende lekkasjepunkter.

Vedlikehold/renoveringstiltak må påregnes jfr. fare for større rustdannelser med påfølgende lekkasjepunkter.

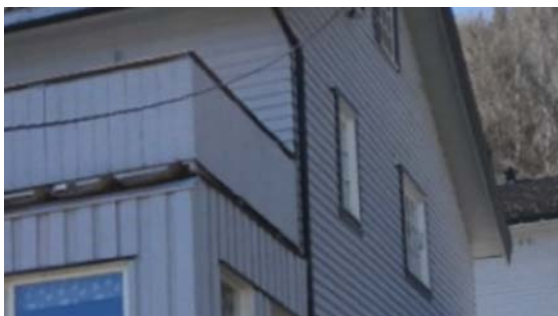
Takrennenedløp ført direkte til terreng.  
Merk at det mangler utkast på dette nedløpsrøret.

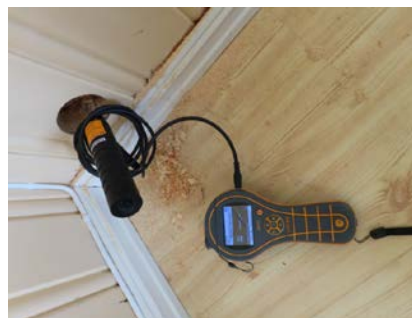
Det ble foretatt hulltaking og fuktsøk i vegg inne i stue, hvor denne sjikter til dusjnisen.  
Ingen påviste avvik - ingen forhøyede fuktverdier å registrere.

Fuktsøk mot våtrom - Naturlige utslag - ingen forhøyede fuktverdier.

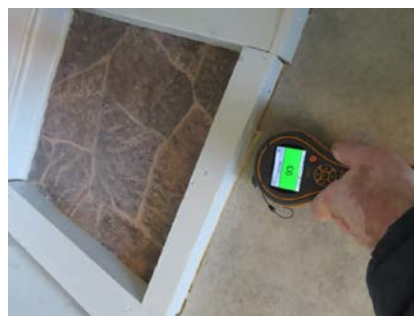
Fuktsøk på gulv foran benkeskap og oppvaskmaskin - ingen påviste forhøyede fuktverdier.  
(Plass for oppvaskmaskin)
