# VELKOMMEN INN

Velkommen til Dælenenggata 40E - en lys og innbydende 2-roms med en rolig og sentral beliggenhet.

# Tilstandsrapport

## BOLIGBYGG MED FLERE BOENHETER

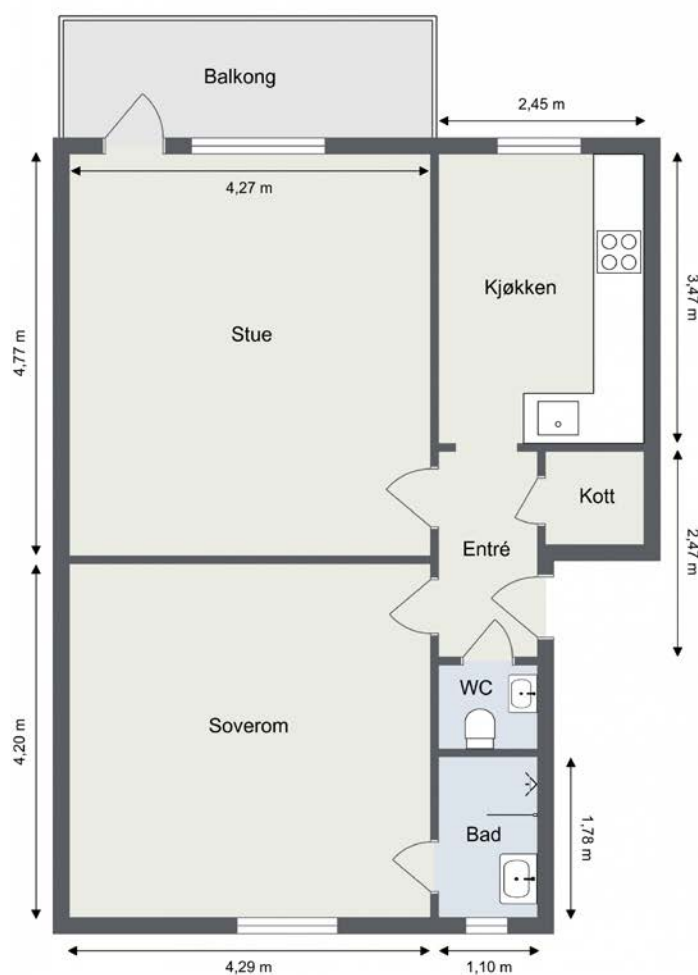
## Dælenenggata 40E

Vær oppmerksom på at dette er en illustrasjon av boligens planløsning med omtrentlige mål. Faktiske målinger på stedet kan avvike og målene er ikke juridisk bindende.  
Utført av Makeløs AS.

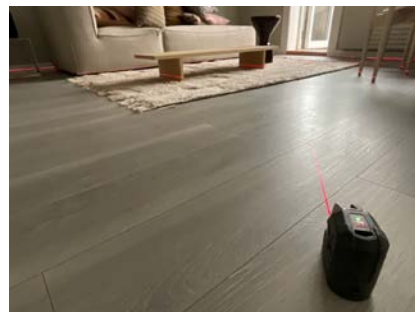
#### Vurdering av avvik:

Tilstandsgrad 3 gis med bakgrunn i standardens krav til godkjente måleavvik.

- For å få tilstandsgrad 0 eller 1 må høydeforskjeller rettes opp. Ytterligere undersøkelser må foretas for å få kartlagt omfanget for utbedring.

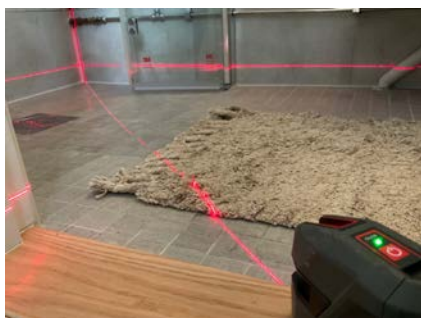
### 3 ETASJE > BAD

#### TG 2 Sluk, membran og tettesjikt

#### Vurdering av avvik:

- Det er påvist mangelfull/feil utførelse rundt rørgjennomføringer e.l. som gir fare for fukt i konstruksjonen i våtsone.

- Løsningen/utførelsen rundt rørgjennomføringer gir fare for fukt inn i konstruksjoner.
