Tinnsjøstrånde 539, 3656 ATRÅ

**Innholdsrik eiendom med flott
enebolig fra 1994 - Stor tomt med
praktfulle utsiktsforhold!**

Tilstandsrapport

Enebolig
Tinnsjøstrånde 539, 3656 ATRÅ
TINN kommune
gnr. 95, bnr. 2

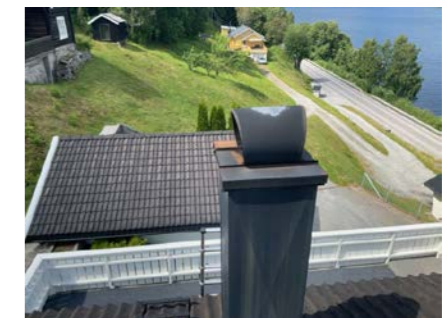
Det er noe rust på pipebeslag.

Rust på pipebeslag bør fjernes og overflatebehandles med maling tilpasset formålet.

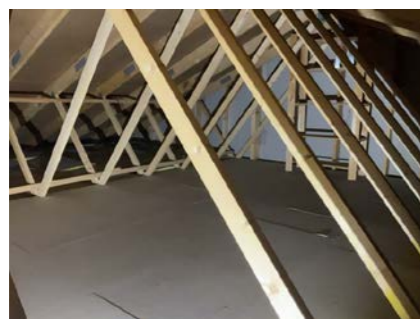
Enkelt gulv på deler av loft.

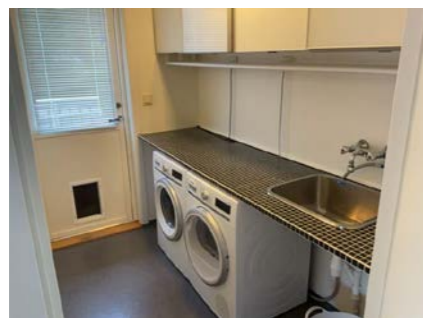
ETASJEPLAN > VASKEROM

Vaskerom etasjeplan.
Vaskerom er fra byggeår.
Dokumentasjon: Ingen dokumentasjon.

Det er bestemt i ny forskrift at alle våtrom bygget før 1997 skal ha en tilstandsgrad 3 på grunn av forventet levetid er overskredet og stor fare for avvik og skader.

Vaskerom på etasjeplan.

Det anbefales å montere vannstoppersystem som stenger vannet ved en eventuell lekkasje. Dette reduserer faren for av vann renner til tilstøtende rom ved en eventuell lekkasje.

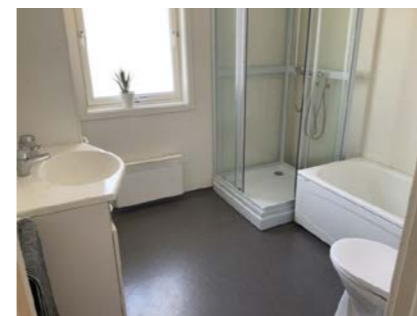
ETASJEPLAN > BAD

Bad etasjeplan.
Bad er fra byggeår.
Dokumentasjon: Ingen dokumentasjon.

Det er bestemt i ny forskrift at alle våtrom bygget før 1997 skal ha en tilstandsgrad 3 på grunn av forventet levetid er overskredet og stor fare for avvik og skader.

Bad etasjeplan.

- Det er vindu/dør med ikke fuktbestandige materialer i våtsonen (ved vask, dusj, badekar, osv.), løsningen eller byggematerialet er uegnet
- Det er vindu i våtsonen ved dusjkabinett. Det er ikke fare for vannsøl så lenge det brukes kabinett. Det er ikke anbefalt å dusje rett på vegg.

Det anbefales å montere vannstoppersystem som stenger vannet ved en eventuell lekkasje.

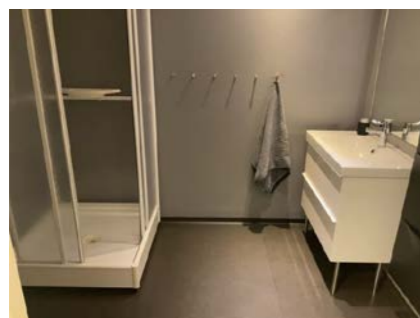
Det er bestemt i ny forskrift at alle våtrom bygget før 1997 skal ha en tilstandsgrad 3 på grunn av forventet levetid er overskredet og stor fare for avvik og skader.

Bad Bilde 1.

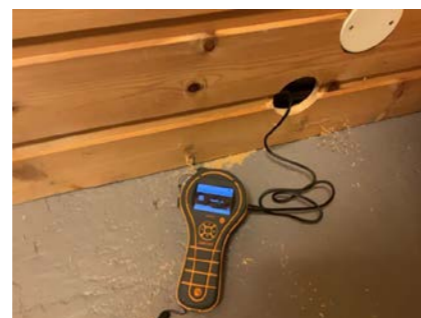
Hulltaking er foretatt uten å påvise unormale forhold. Hulltaking er foretatt i teknisk rom mot baderomsinnredning. Fuktivotemåling (vekt%) i konstruksjonen ble målt til under 6% - ingen utslag.

Fuktmåling i konstruksjon mot bad.

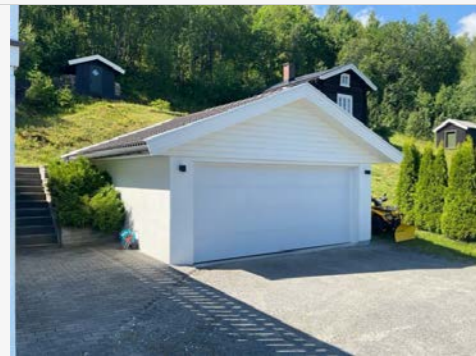
Garasje ved bolig

Det er en dobbel garasje med støpt gulv, yttervegger i lettklinkerblokker og bindingsverk med kledning, saltak tekket med stålplater og takrenner i plast.
Innvendig mål B: 6,05m x D: 6,9m-totalt 42m².
Det er sluk i gulv som ikke er tilkoblet oljeutskiller. Det er noe skader på takplater.
Det er gran/furu leddporter. Det er montert portåpner på en port.
Vinduer er med enkle glass og det er en enkel ytterdør.

Normal standard på bygget ut ifra alder/konstruksjon-
