Elvhøgdfaret 25, 2550 OS I ØSTERDALEN

**Stor og kvalitetsrik hytte fra 2008  
med garasje | Blindvei | Helårs  
turterreng i vakker natur | Nært  
alpinanlegg**

# Tilstandsrapport

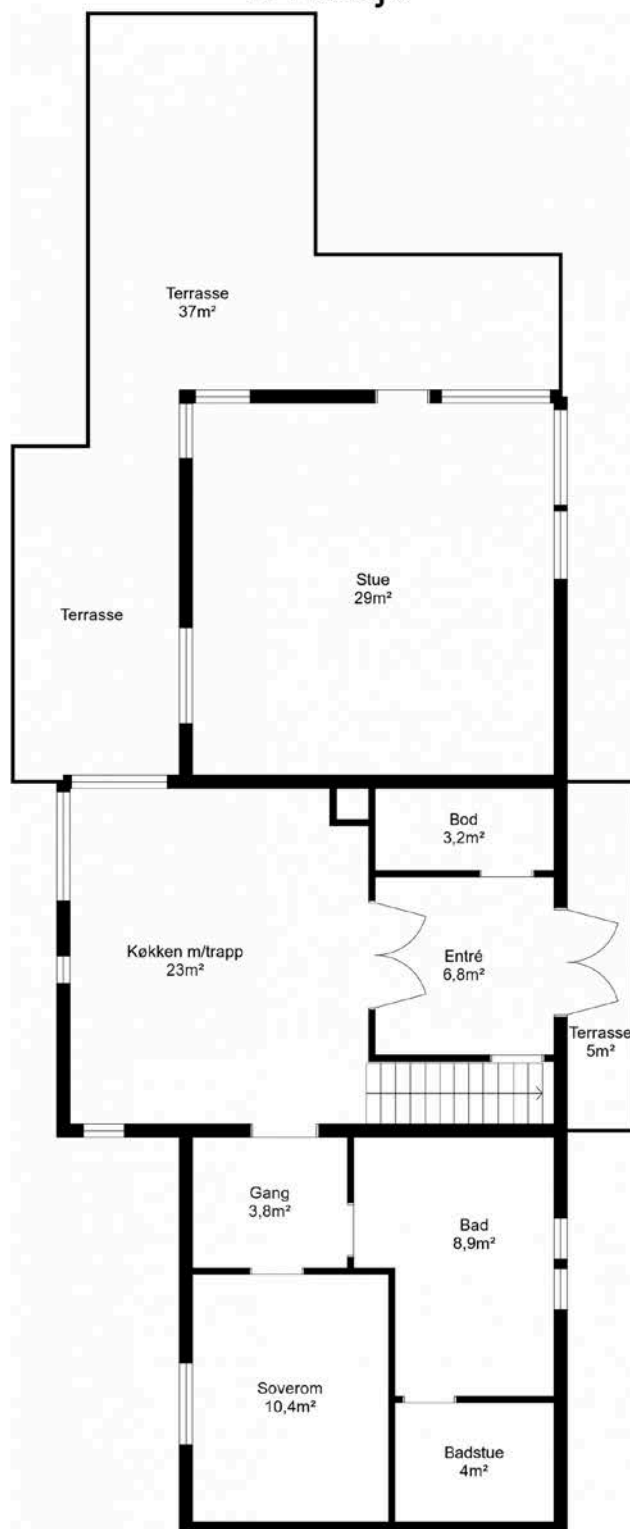
## Elvhøgdfaret 25 1. Etasje

Planskissen gjør ikke krav på å være korrekt i detaljer eller målestokk.

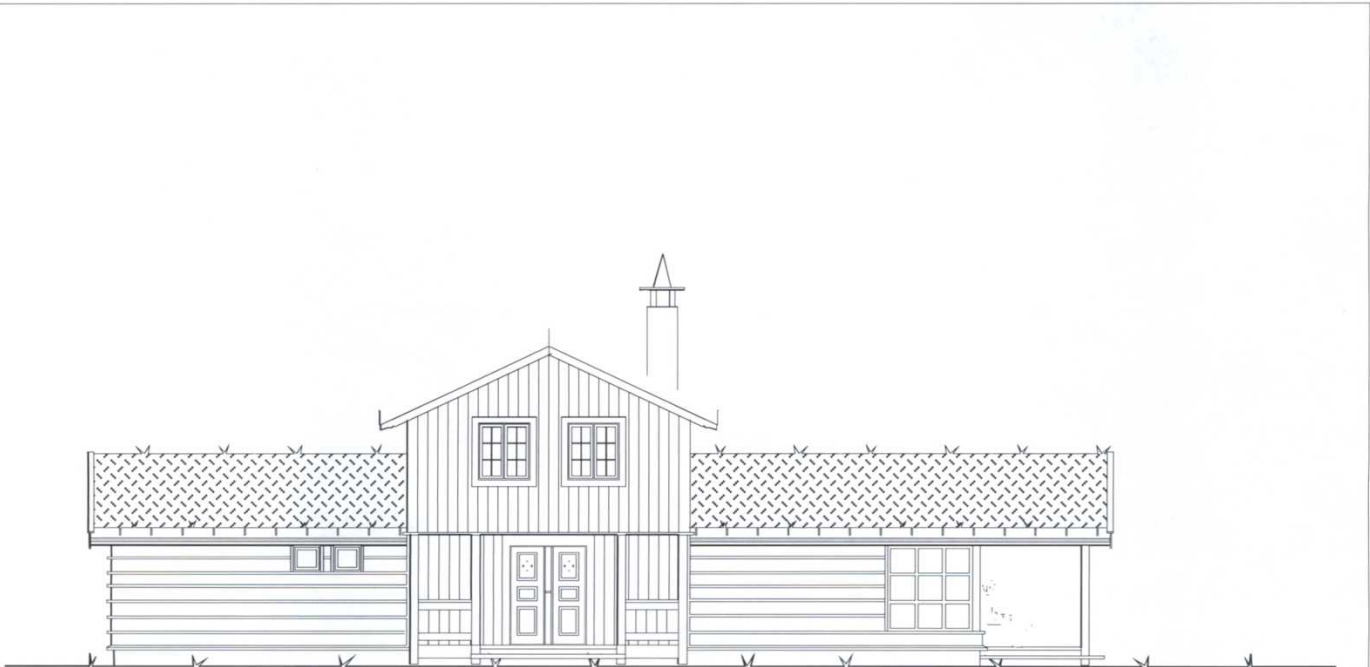
REV. ENDRINGER/GJELDER		INNHOLD		DATE	BRN	
Os Entreprenør AS Fritidsbolig i Hummelvoll gnr./bnr.		Fasade nord/vest				
  <b>Arkitektene Berg og Østvang AS</b> <small>Arkitektene Berg og Østvang AS 01 8247000 fax 8247001</small>	MÅL:	DATE:				
	M. 1:100	13.05.07				
	TEKSTFV: TØ	ANSØK: TØ	ANSØKRE AV:	DATE:		
	PROSJEKT NR: 1879	TEKSTNR. ANK: -05	REV. ANK:	REV. ANK:		
PROSJEKT NR:	TEKSTNR. RL:	REV. RL:	REV. RL:

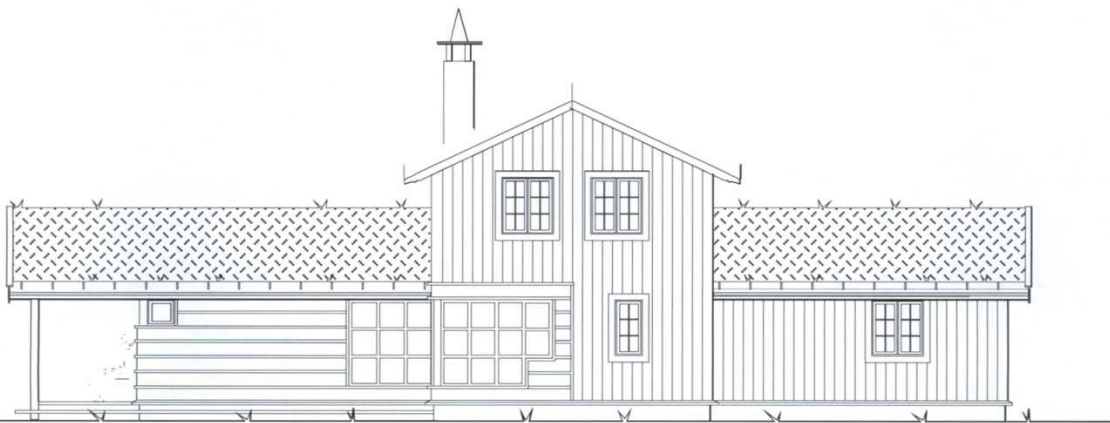
REV. ENDRINGEN GELDER		DATO		SEK.
Os Entreprenør AS Fritidsbolig i Hummelbjell gnr./bar.		FAKLEID Fasade syd/øst		
  <b>Arkitektene Berg og Østvang AS</b> <small>Arkitektene Berg og Østvang AS, VE, 82470000, TIL, 82470001</small>	MÅL:	DATO:		
	M. 1:100	13.05.07		
	TILBEREITET AV TØ	TEKNIKER AV TØ	REVISJON AV TØ	SEK.
	PROJANSJON NR. 1879	TEKNIKER NR. -07	REV. NR.	REV. NR.
PROJANSJON NR.	TEKNIKER NR.	REV. NR.	REV. NR.	REV. NR.
