Austre Steinsvikåsen 6, 5251 SØREIDGREND

**Enebolig i Steinsviken med stor tomt, nærhet til skoler og offentlig transport, samt garasje og gode turmuligheter.**

# Tilstandsrapport

Sum areal alle bygg: BRA: 234 m<sup>2</sup> BRA-i: 210 m<sup>2</sup>

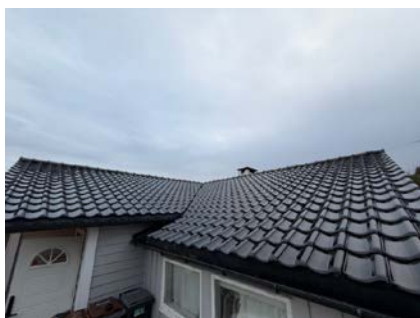
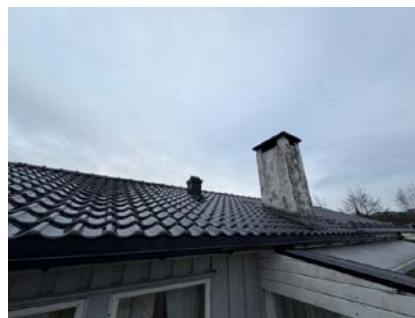
### TG 1 Nedløp og beslag

Takrenner og nedløp i plast.

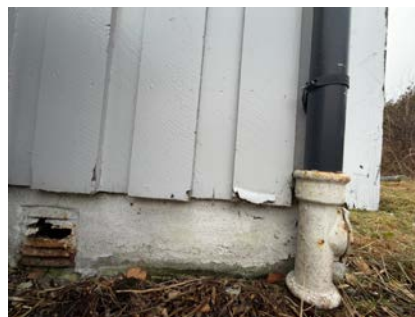
- Det er påvist spredte råteskader i bordkledningen.
- Det er ingen musesperre i nedre kant av konstruksjon.

- Råteskadet trekledning må skiftes ut.

Musesperre må etableres.

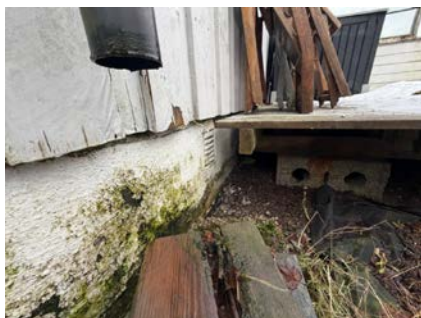
## TG 1 Takkonstruksjon/Loft

Punktet må sees i sammenheng med Taktekking

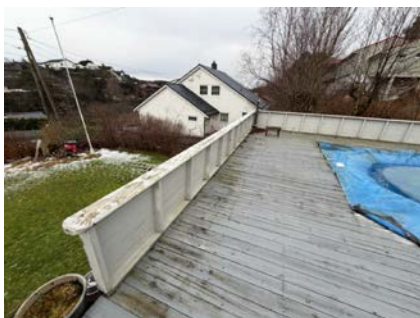
## TG 2 Utvendige trapper

Utvendig trapp fra terrasse til hage.

- Det er avvik:

- Tiltak:

Det er behov for vedlikehold

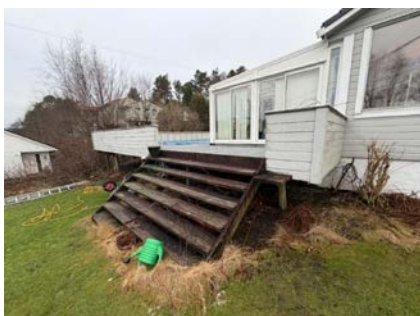
## TG 2 Andre utvendige forhold

Basseng nedfelt i terrasse. Selger opplyser om at pumpe ikke fungerer og at bassenget ikke har vært i bruk på noen år.  
Tiltak må påberegnes.

Det er mulig det er kommet flere avvik/feil grunnet ingen bruk.

Tiltak på eller fjerning av basseng må påberegnes.

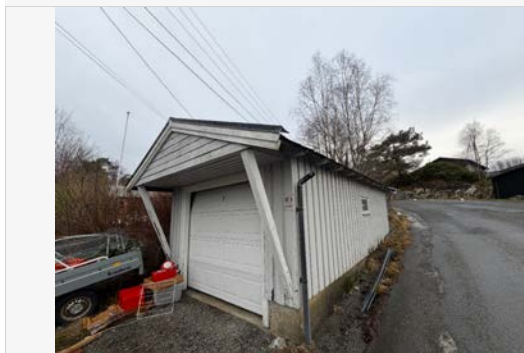
### Garasje

Det må påberegnes en del tiltak.

Bygget er ikke tilstandsvurdert ihht Forskrift til avhendingslova og NS3600. Dette er kun en enkel beskrivelse.

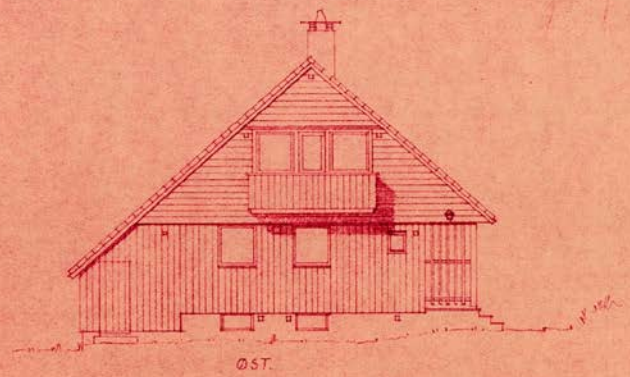
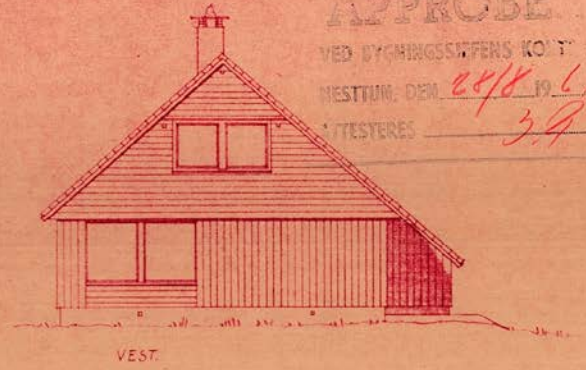
G. nr 39, b. nr 1, Steinsvik.  
Fasader, Mål 1:100.

# ENEBOLOG, TYPE „F“
